LA REHABILITACIÓN SÍSMICA DE EDIFICACIONES HISTÓRICAS EN TIERRA COMO ESTRATEGIAS DE SOSTENIBILIDAD DEL PATRIMONIO ARQUITECTÓNICO EN MÉRIDA, VENEZUELA

Seismic rehabilitation of historical earthen buildings as sustainable strategies for the architectural heritage in Mérida, Venezuela

ARGIMIRO CASTILLO GANDICA

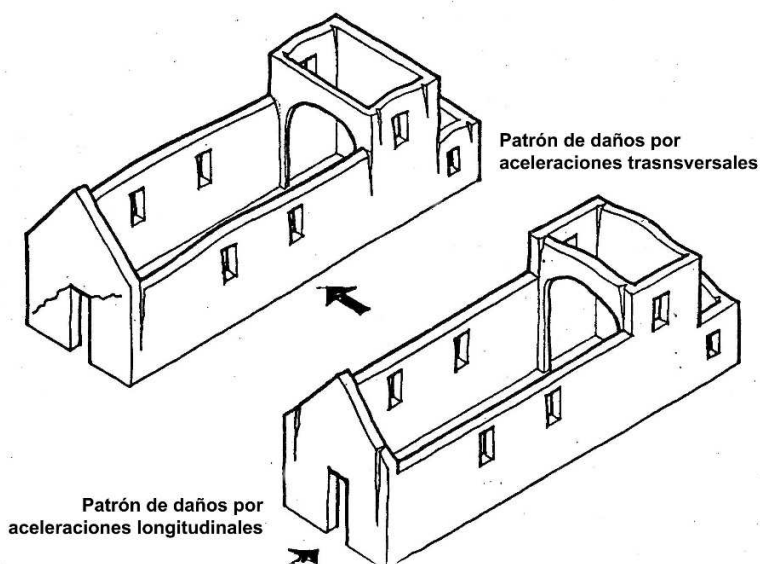
La rehabilitación sísmica de la capilla de Las Mercedes se origina por los daños sufridos en la edificación debidos a un sismo de magnitud $M = 4.7$ e intensidad local de $I = VI$, ocurrido el 05 de mayo de 1979. Los daños observados en la capilla luego del sismo concuerdan con los esperados en una configuración de este tipo, según (Castillo, 1983) “...produciéndose específicamente grietas verticales por flexión a todo lo alto de la intersección de los muros de tapia longitudinales y transversales. Desde esta fecha, la capilla representaba un gran peligro para la feligresía de la comunidad pues su estado de vulnerabilidad era extremo” (Figura 3).

FIGURA 3. Patrón de daños observados en la capilla de Las Mercedes. Fuente: Imagen desarrollada por el autor a partir de Castillo (1983).

El proyecto propone diferentes elementos (medidas remediales) para la rehabilitación sísmica de la edificación, consistentes en: **1.** El reenlace de las intersecciones de muros longitudinales y

transversales (ver patrón de daños en Figura 3) con columnas en concreto armado hincadas en el terreno hasta alcanzar la profundidad de las fundaciones por su cara inferior; **2.** Sustitución de soleras en madera coronando los muros con una viga-durmiente en concreto armado sobre todas las coronas de los muros con un par de alas (de 10 cm de espesor) que se proyectan sobre las caras de los muros (40 cm) para producir el anclaje a la viga y confinamiento superior de los mismos; **3.** Construcción de muros de corte en concreto armado detrás de la fachada (encamisado de la cara interior de la fachada con capa de concreto de 10 cm de espesor y malla electro soldada de acero estructural, con anclajes pasadores por las agujeras del muro hasta la cara frontal de la fachada), y en la parte anterior del presbiterio un muro horadado por un arco, estos muros se anclan a las columnas laterales a los mismos (Figura 4); **4.** Confinamiento de las fundaciones por medio de vigas de riostra en el perímetro interno de los muros longitudinales y transversales; **5.** Friso continuo de concreto armado de espesor 5 cm con malla electro soldada de acero estructural por ambas caras de los muros longitudinales y transversales, a excepción del muro de la fachada principal, estos frisos se conectan con las alas de las vigas de corona por la parte superior de los muros y por la parte inferior, hacia el exterior anclándose al terreno y hacia el interior, continuando horizontalmente como base del piso de la capilla; **6.** Las características del concreto armado para todas las piezas es: concreto de resistencia $f'c = 150 \text{ kg/cm}^2$, acero con límite de fluencia $Fy = 2800 \text{ kg/cm}^2$; **7.** Sustitución de las armaduras del techo de madera rolliza por madera estructural aserrada.
