**ESTRATEGIAS DE GESTIÓN DE RIESGOS SOCIONATURALES  
PARA EL SECTOR LAS CALAVERAS. TRAMO COMPRENDIDO  
ENTRE LOS LLANTITOS DE TABAY HASTA EL PARQUE  
MISIREN, MUNICIPIO SANTOS MARQUINA, EDO. MÉRIDA.**

**Trabajo especial de grado para optar al título de Magíster Scientiae en Gestión  
de Riesgos Socionaturales.**

**Autor:** Ing. Geól. Mariee. G. Vera. D.

**Mérida, febrero 2024.**

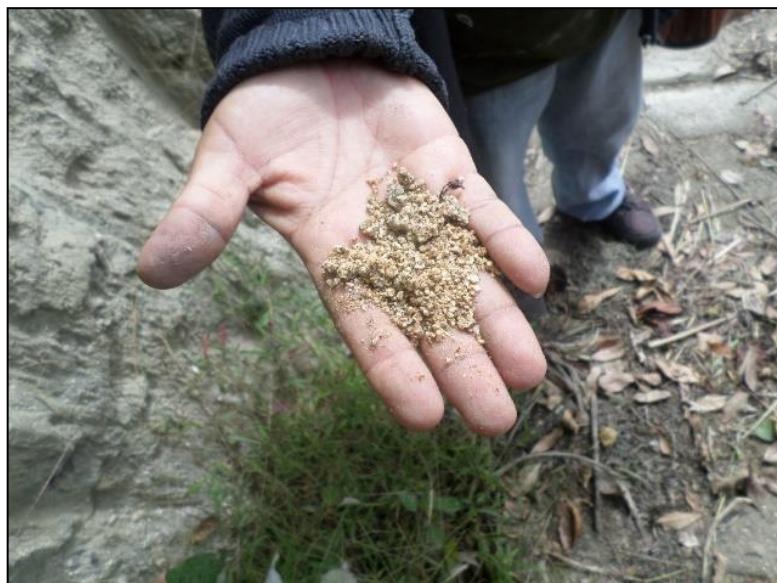
Tal como se observa en la figura 8, debido a la alteración de los macizos rocosos se tiene que los granitoides se degradan continuamente, partiendo de bloques masivos hasta finísimas partículas del tamaño de la arena y arcilla generando el material de aporte a los movimientos de masa, es decir, caídas de rocas, deslizamientos y flujos, constituyéndose principalmente de feldespatos, cuarzo, plagioclasas y mica biotita. Por su parte, se ha determinado que en algunas zonas existen acumulaciones cuaternarias con relativo grado de estabilidad en los suelos. En zonas cercanas a cauces de los ríos y de poca vegetación donde existe una conformación sedimentológica de gran dinamismo (Pleistoceno-Holoceno), no permite el desarrollo de los perfiles de manera continua y estable, es decir, bajo niveles evolutivos en sus pedogénesis. Requena, (2008).

**Figura 8.** Alteración del granitoide observando su alto grado de meteorización  
**Fuente:** Vera, M. (2023).

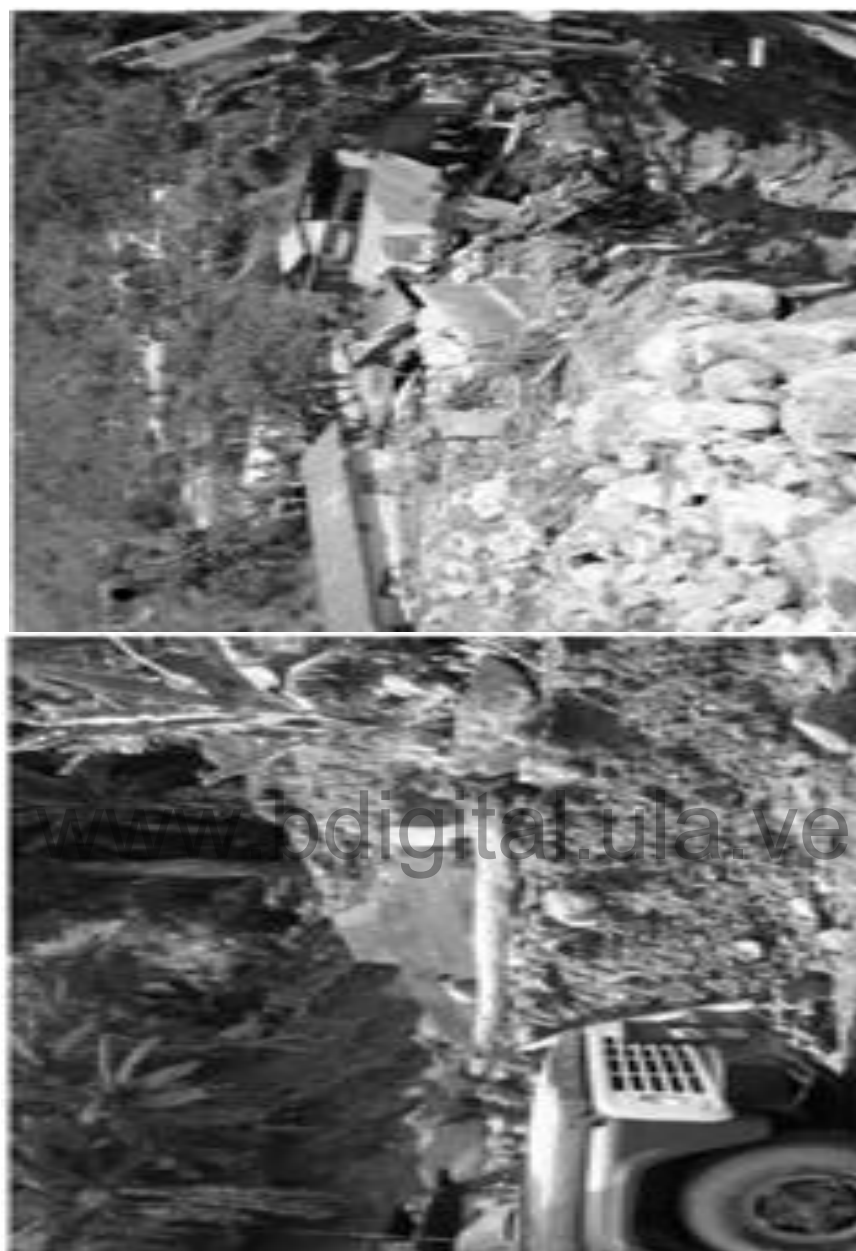
**Figuran 10 y 11.** (a). Se muestran la descarga de material (b) afectación a líneas vitales en el año 2006. **Fuente:** Tomado del Instituto Nacional de Geología y Minería INGEOMIN, (2006).

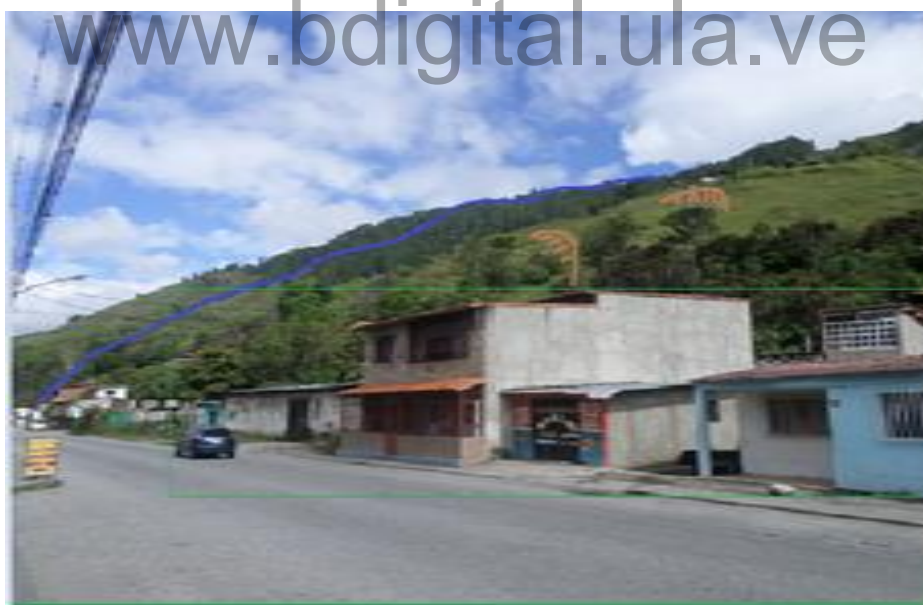
**Figura 58.** Punto crítico 1. Se muestra la activación de las coronas de deslizamiento y el recorrido drenajes subcuenca Las Calaveras 05. **Fuente:** Vera, M. (2023).

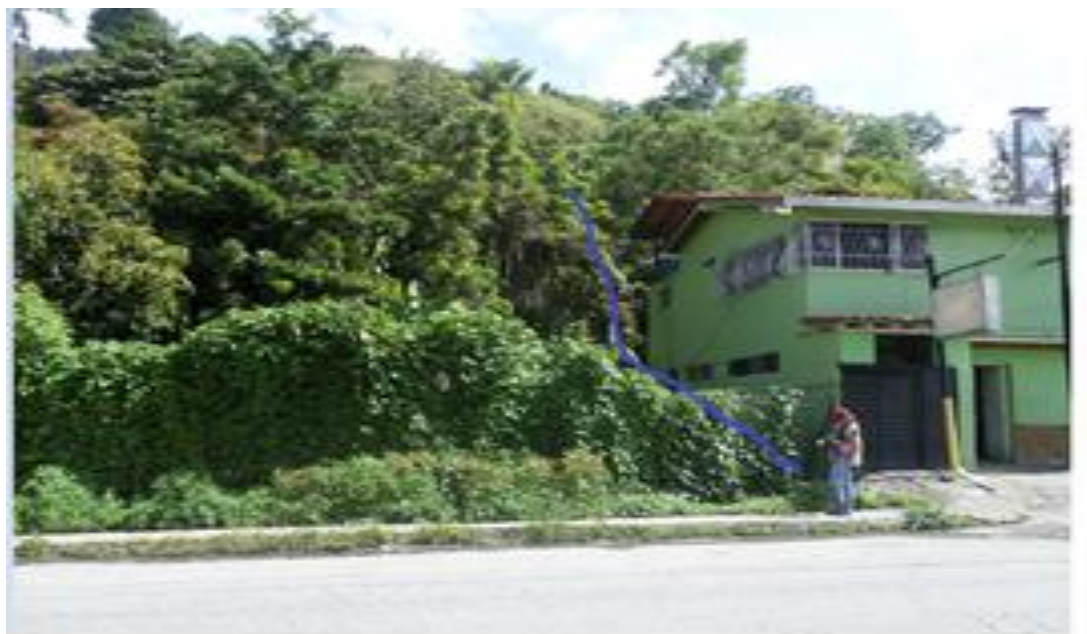
**Figura 59.** Punto crítico 2. Edificación bifamiliar dentro del cauce fluvial. Coordenadas: Este: 268174 m; Norte: 953543m; Altitud: 1561m. **Fuente:** Vera, M. (2023).

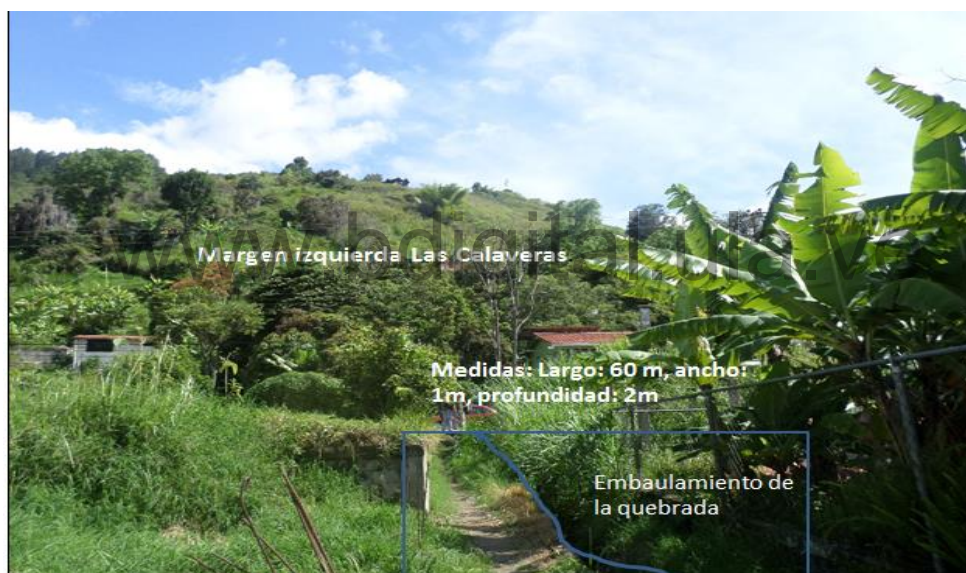
**Figura 60.** Punto crítico 3. Se observa el embaulamiento del canal activo. Coordenadas: Este: 2688004 m; Norte: 953462m; Altitud: 1558m. Las Calaveras 04. **Fuente:** Vera, M. (2023).

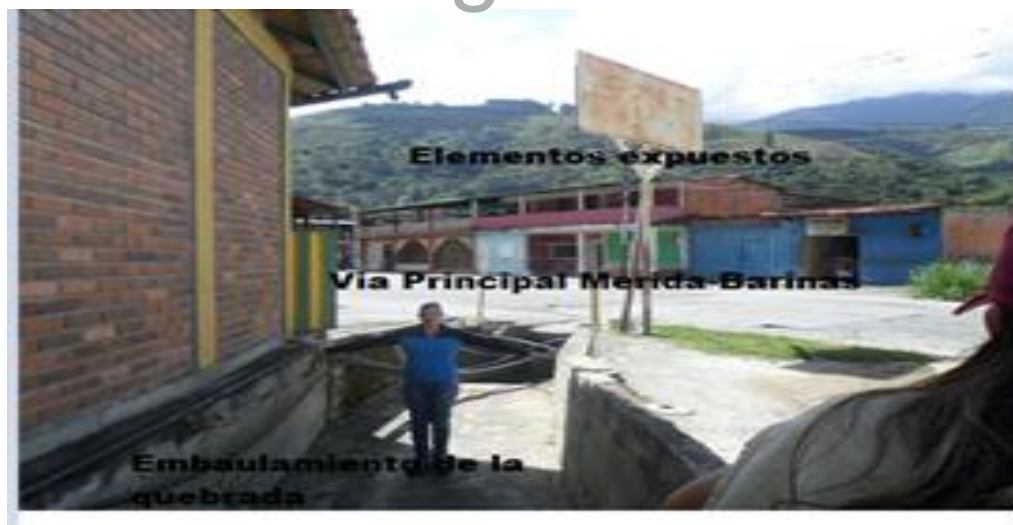
**Figura 62.** Punto crítico 4. Embaulamiento del cauce con dimensiones no adecuadas. Coordenadas: Este: 268183 m; Norte: 953562m; Altitud: 1562m. Calle Don Eriberto. **Fuente:** Vera, M. (2023).

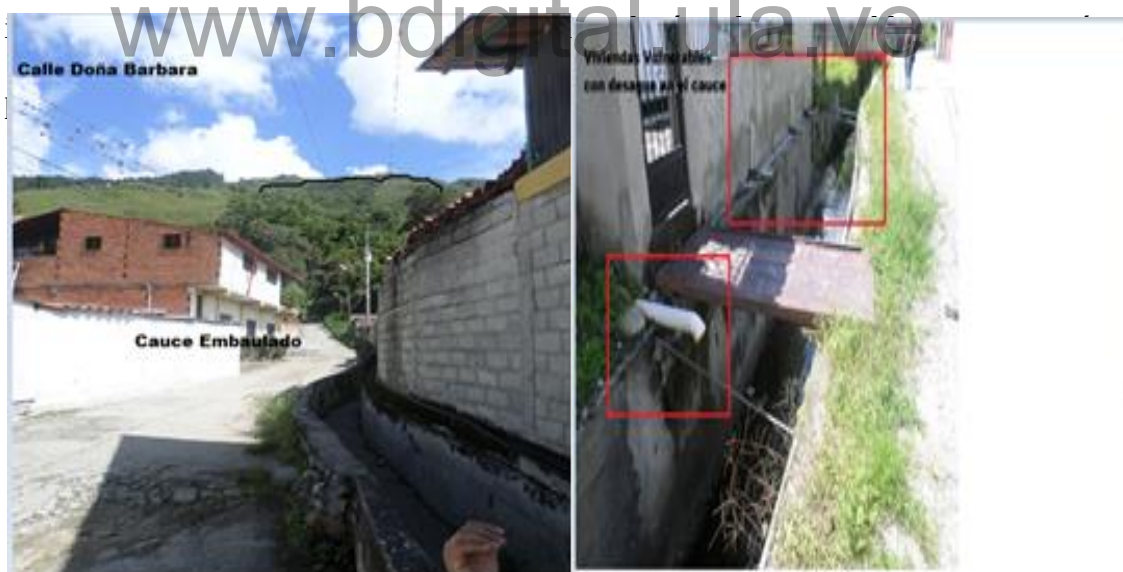
**Figuras 63a y 64b.** Se observa daños y vulnerabilidad física en la calle Doña Bárbara. **Fuente:** Vera, M. (2023).

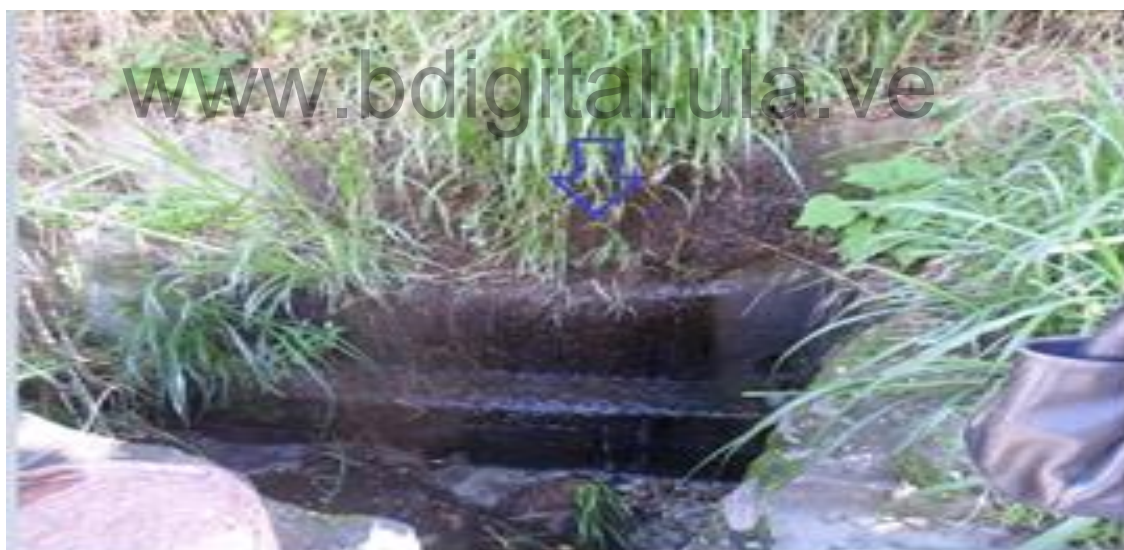
**Figura 67.** Se muestra obra de control de torrentes que debe ser corregida. **Fuente:** Vera, M. (2023).

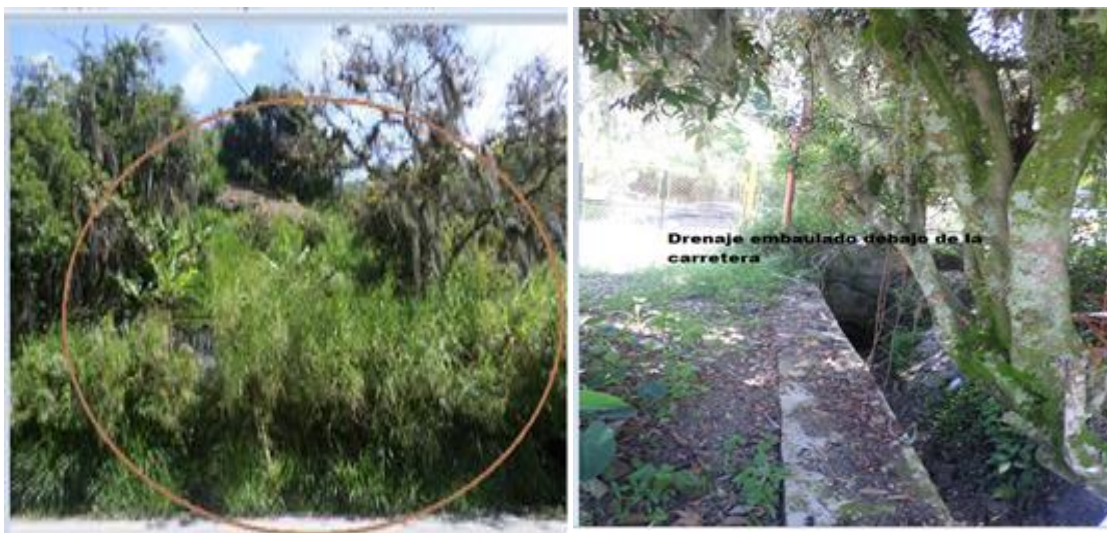
**Figura 68.** (a) Se muestra obra de control de torrentes cubierto de vegetación (Izq.).  
**Figura 69.** (b) Drenaje embaulado debajo de la carretera. (Derecha). **Fuente:** (Vera, M. 2023).

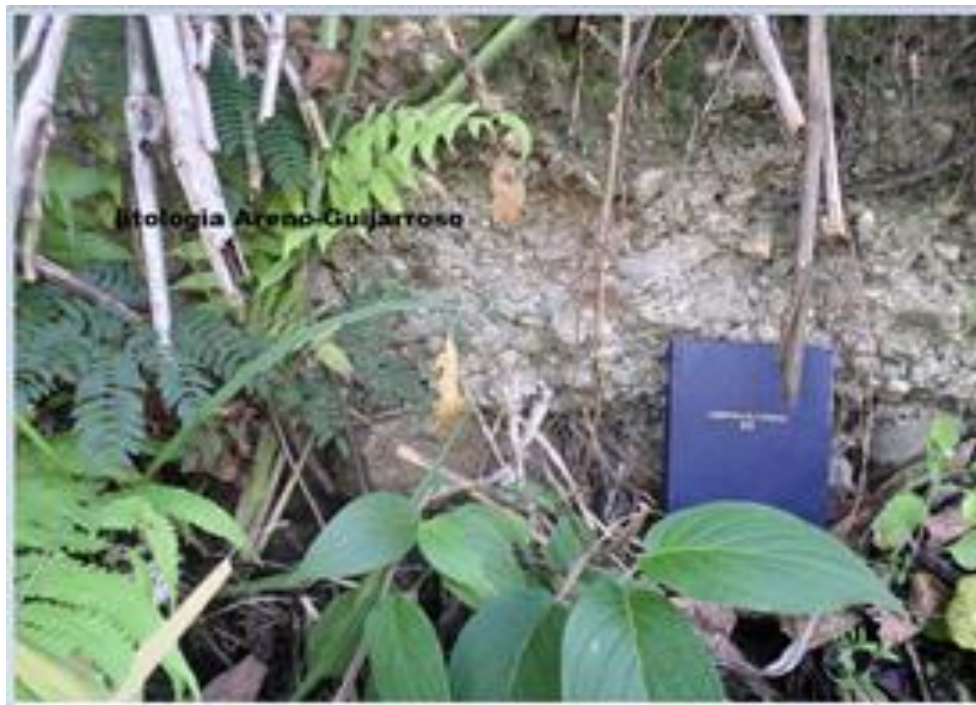
**Figura 70.** Se exhibe el granitoide meteorizado. **Fuente:** Vera, M. (2023).

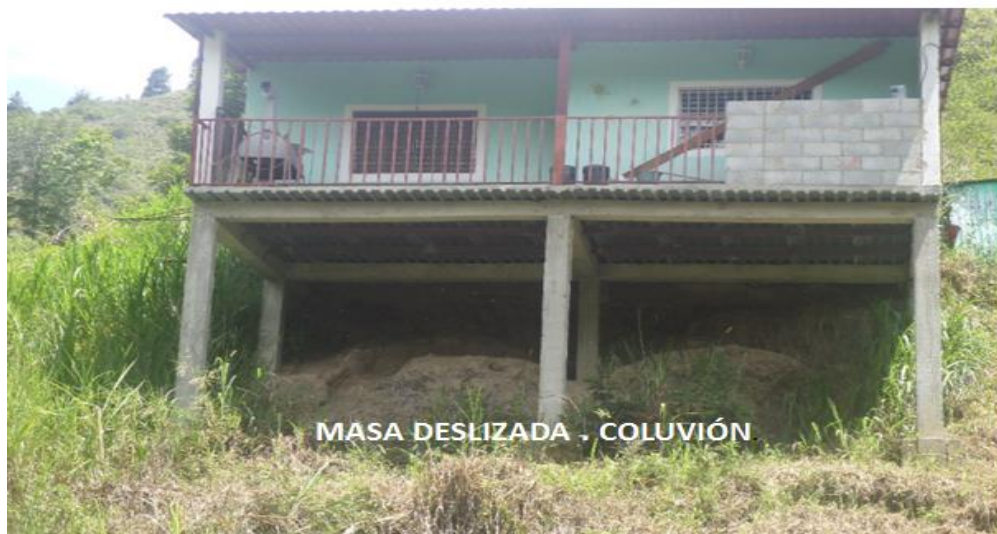
**Figura 71.** Se observa edificación asentada en masa deslizada. **Fuente:** Vera, M. (2023).

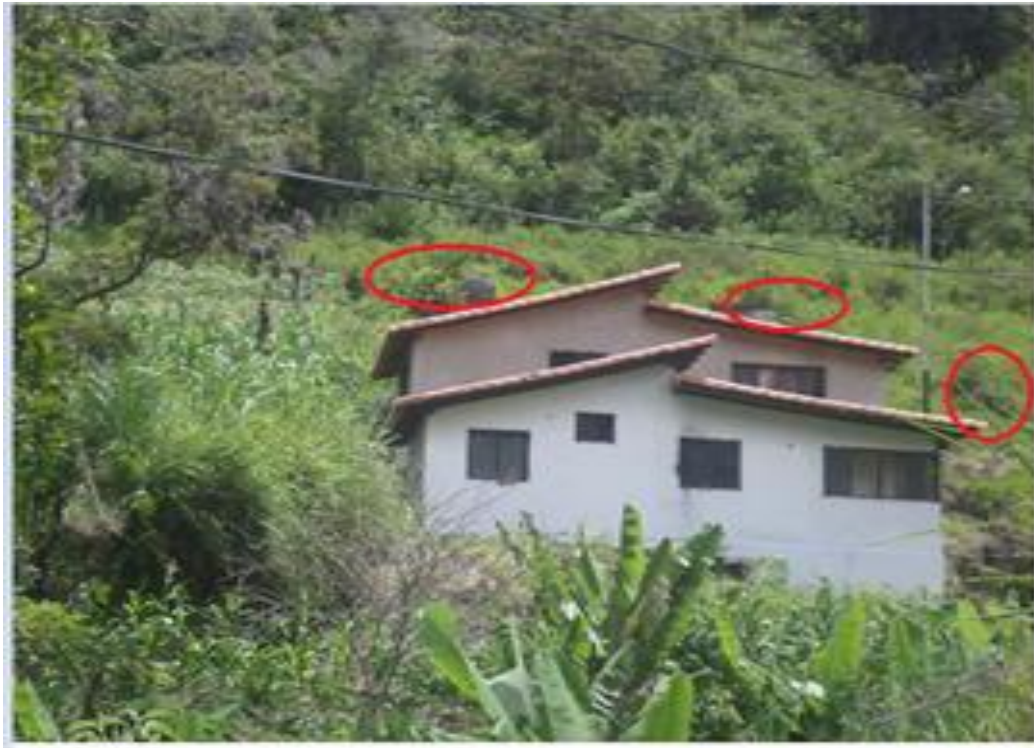
**Figura 72.** Se muestra construcción en terrenos que manifiestan movimientos de masa tipo caídas de rocas. **Fuente:** Vera, M. (2023).

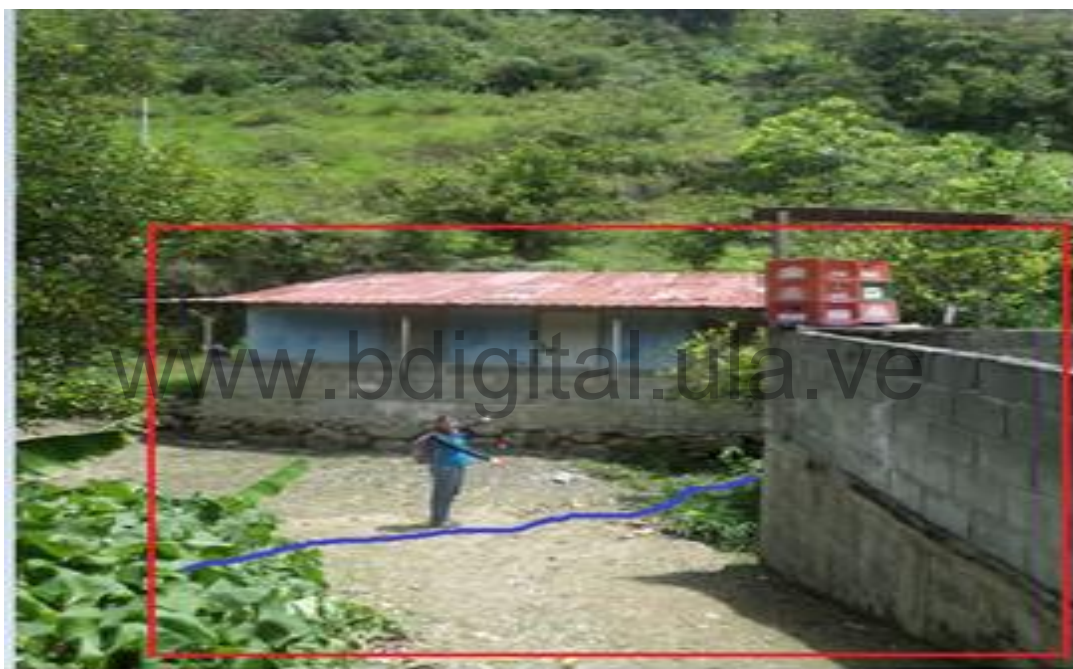
**Figura 73.** Vivienda afectada por construirse en las adyacencias del cauce. **Fuente:** Vera, M. (2023).

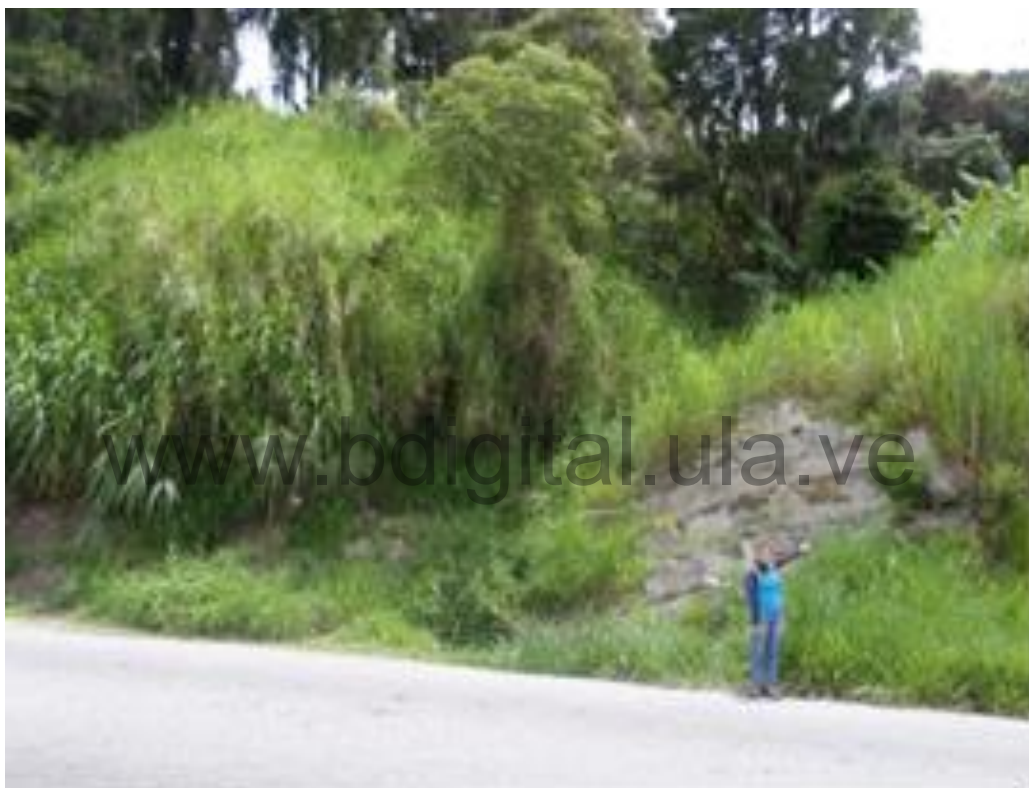
**Figura 74.** Afectación de la obra de control. **Fuente:** Vera, M. (2023).

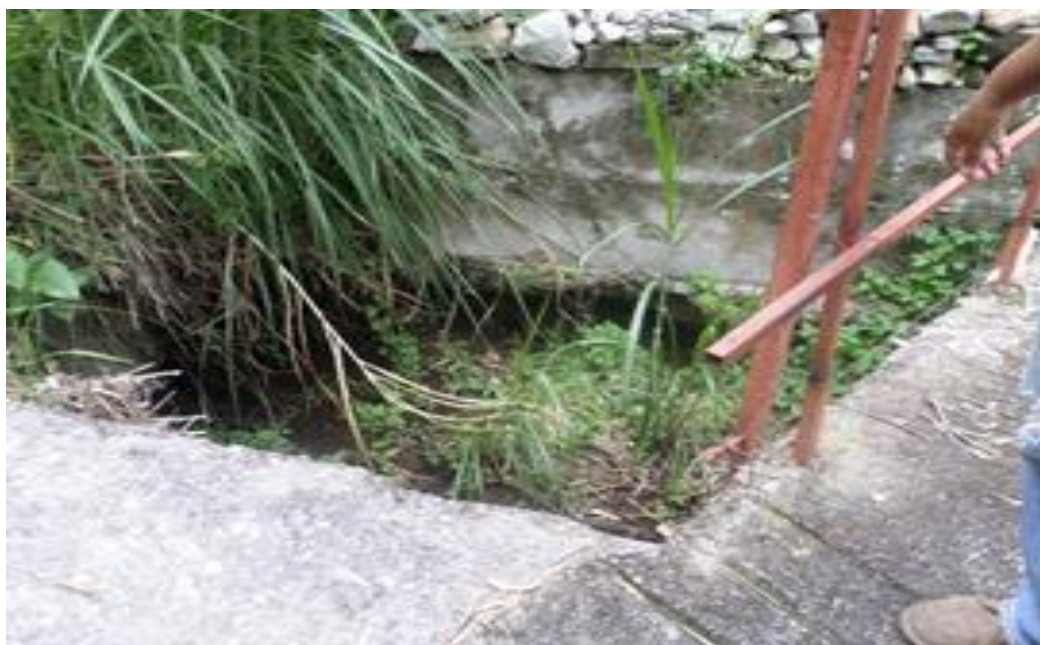
**Figura 76.** Nótese la presencia de vegetación y la falta de mantenimiento del cauce fluvial. **Fuente:** Vera, M. (2023).

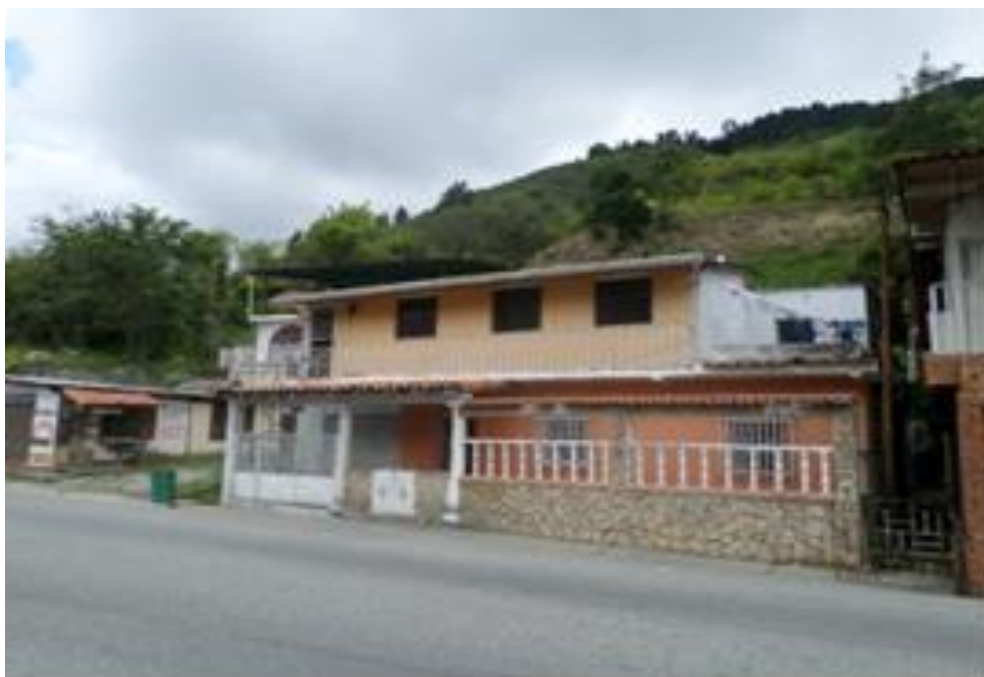
**Figura 77.** Se muestra la zona donde existió afectación a la vialidad y daños a las edificaciones bifamiliares en eventos torrenciales. Actualmente reconstruida. **Fuente:** Vera, M. (2023).

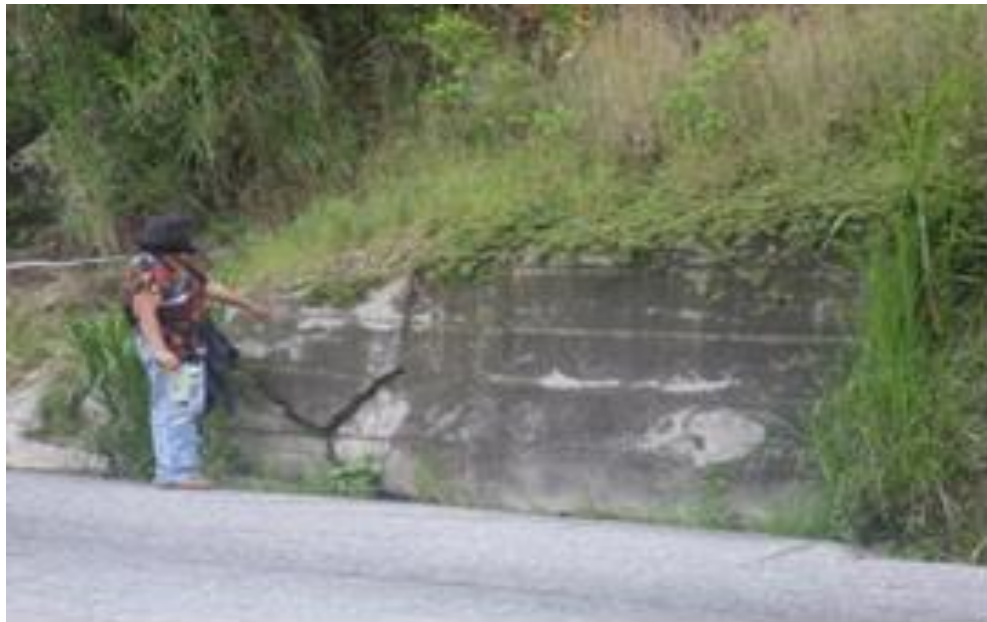
**Figura 78.** Se muestra el fracturamiento del muro de contención. **Fuente:** Vera, M. (2023).

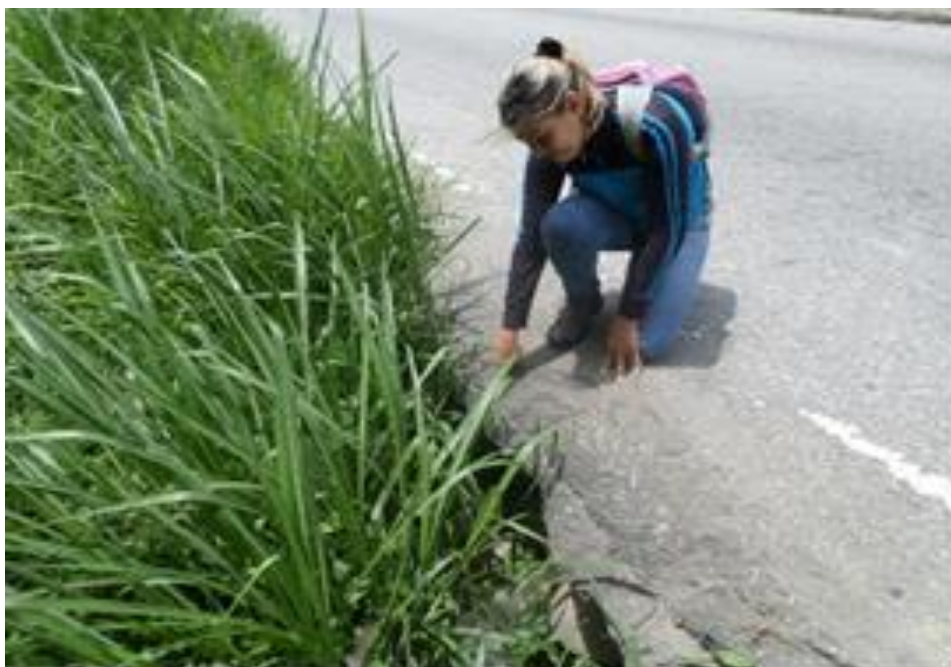
**Figura 79.** Se observan procesos de erosión que afectan la vialidad. **Fuente:** Vera, M. (2023).

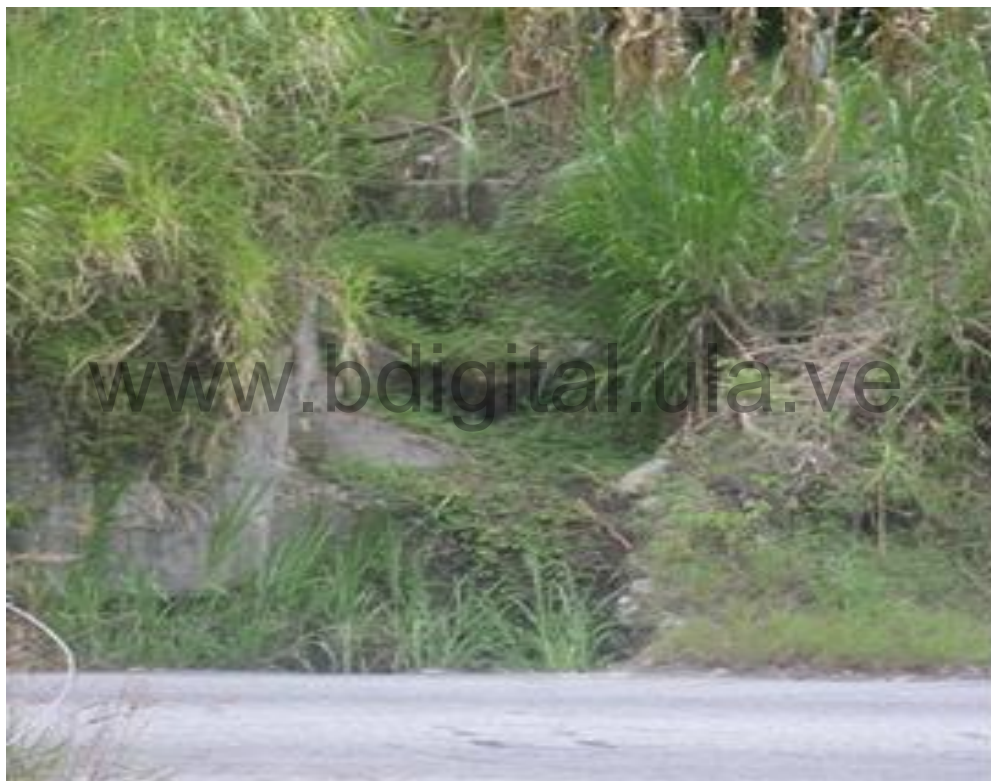
**Figura 80.** Afectación de las líneas vitales por movimientos de masa tipo deslizamiento rotacional, y caídas de rocas. Además, se observa la acumulación de material sobre la calzada. **Fuente:** Vera, M. (2023).

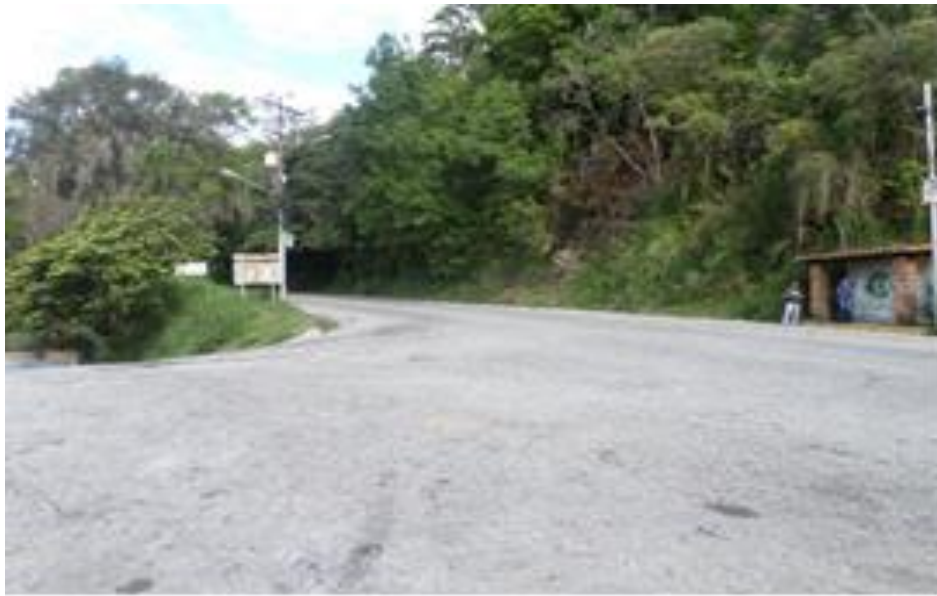
**Figura 82.** Se detalla la fractura miento de la vía principal. **Fuente:** Vera, M. (2023).

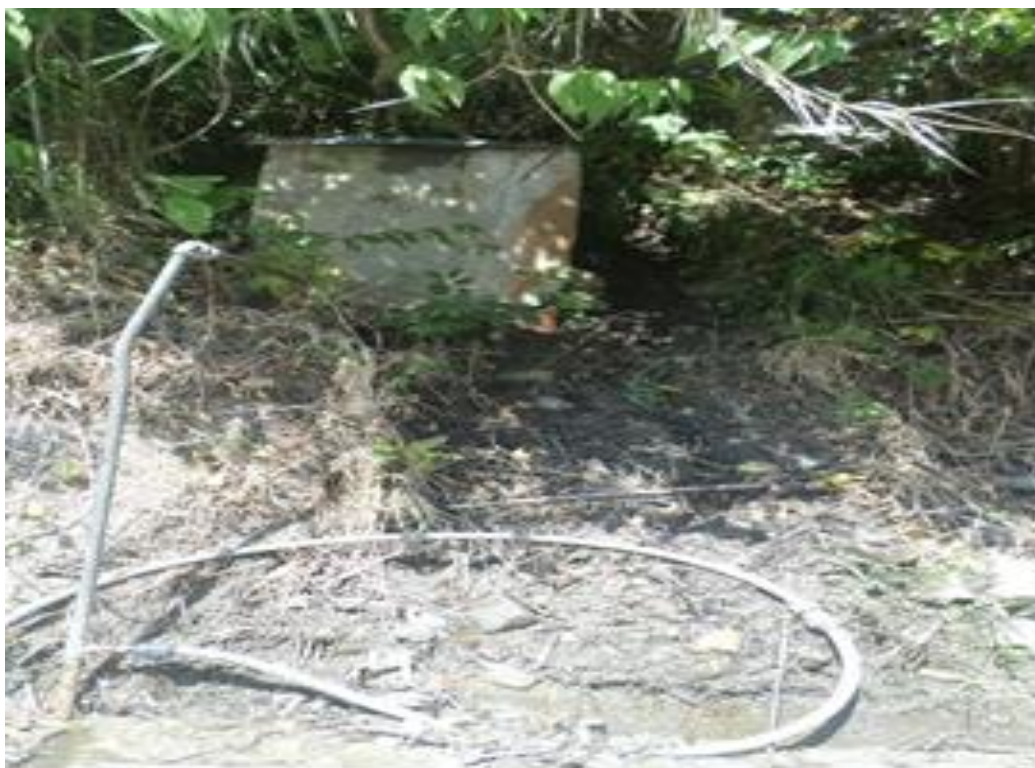
**Figura 83.** Se muestra el tanque para recepción de agua cuya falta mantenimiento y goteo continuo está saturando los suelos. **Fuente:** Vera, M. (2023).

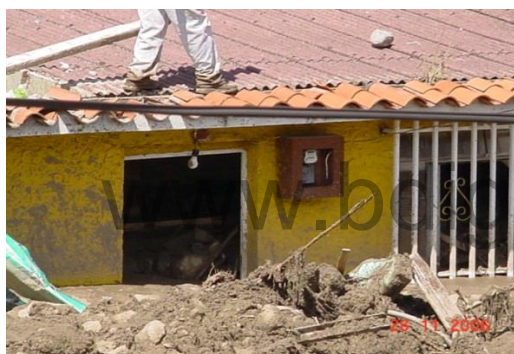
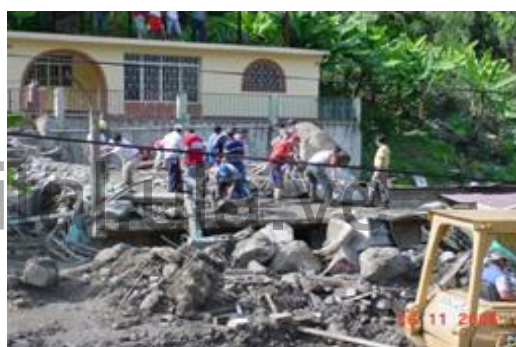
**Figuras 94 y 95.** Deslizamientos y flujos de detritos. Afectaciones a personas, edificaciones y vía principal. Las Calaveras 02 (C-02). **Fuente:** P.C, (2006).

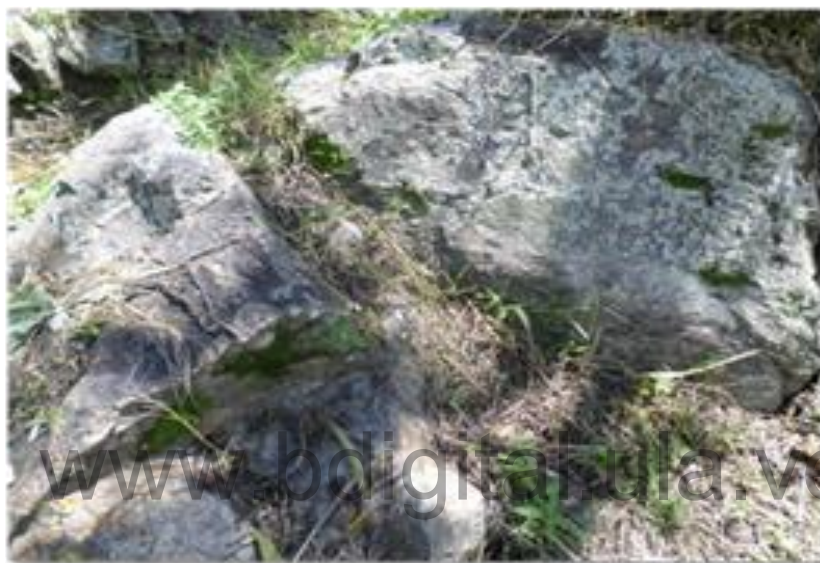
**Figura 106.** Rocas granodioríticas fracturadas. **Fuente:** Vera, M. (2023).

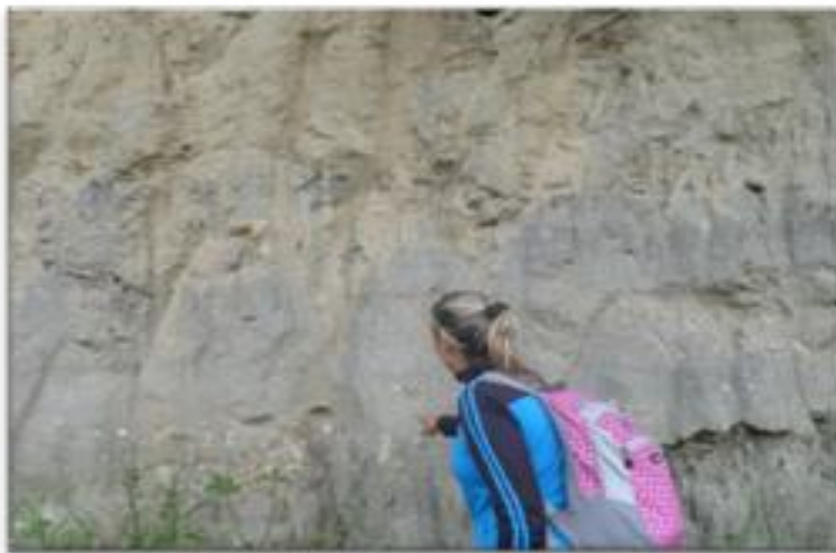
**Figura 107.** Granitoide muy alterado. **Fuente:** Vera, M. (2023).

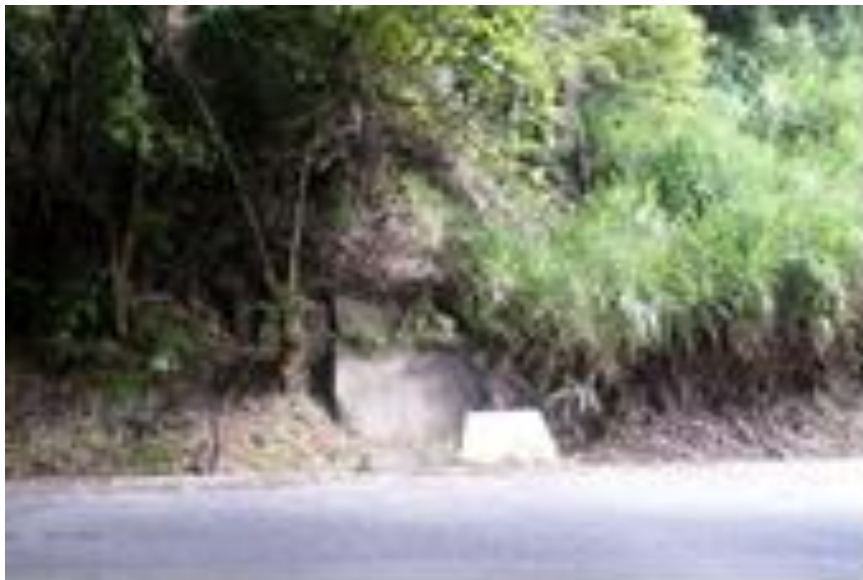
**Figura 112.** Se muestra muros de contención fracturados. **Fuente:** Vera, M. (2023).

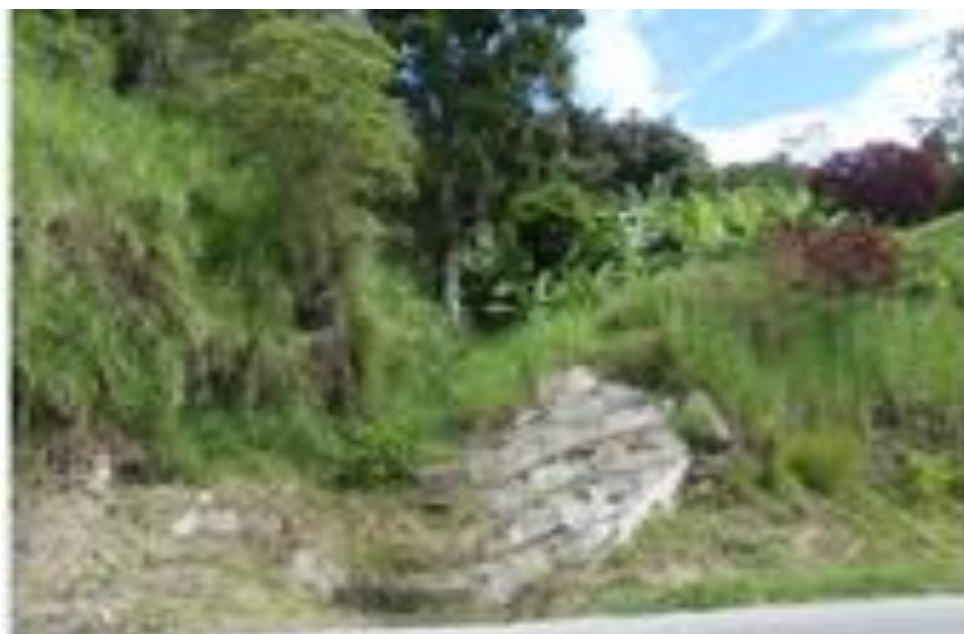
**Figura 113.** Se muestra la deformación de la obra correctiva. **Fuente:** Vera, M. (2023).

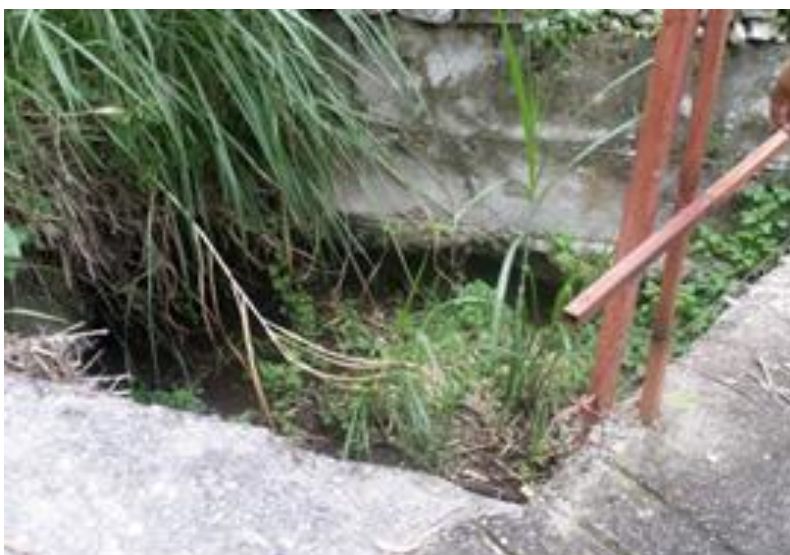
**Figura 114.** Puentes y canales de esorrentía tapados por vegetación. **Fuente:** Vera, M. (2023).

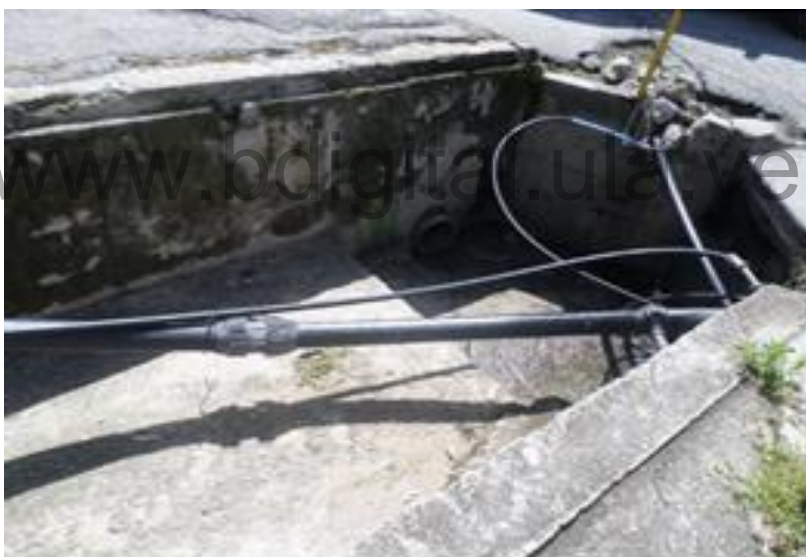
**Figura 115.** Obras de mitigación inactivas con tuberías que obstaculizan el tránsito de sedimentos en crecidas del cauce. **Fuente:** Vera, M. (2023).
