TESIS DE MAESTRÍA

**APLICACIÓN DE SENSORES REMOTOS EN MANTENIMIENTO VIAL.  
CARRETERA T007, TRAMO LA VICTORIA - TOVAR, MÉRIDA – VENEZUELA**

Mérida, marzo de 2026

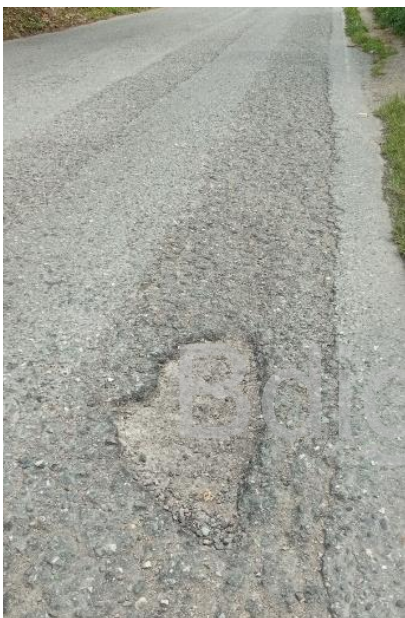
**Figura 18.** *Bache profundo*

- **Pérdida de material:** En varios puntos se aprecian baches profundos (huecos) y parches que han fallado, resultado de una falta de intervención oportuna (ver Figura 18).
- **Deformaciones:** Se evidencian deformaciones y ondulaciones en la superficie (ver Figura 20), así como fallas en el pavimento en los accesos a puentes o cajones de paso (ver Figura 19), lo que sugiere problemas de asentamiento diferencial y escaso mantenimiento de las losas de transición.

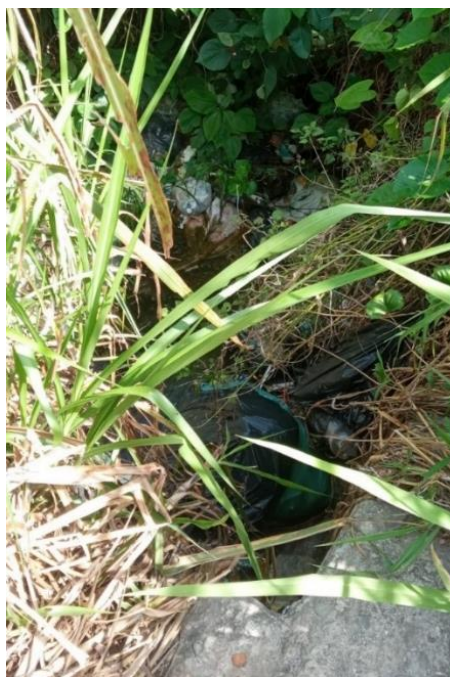
**Figura 49. Salida obstruida por vegetación y desechos sólidos**

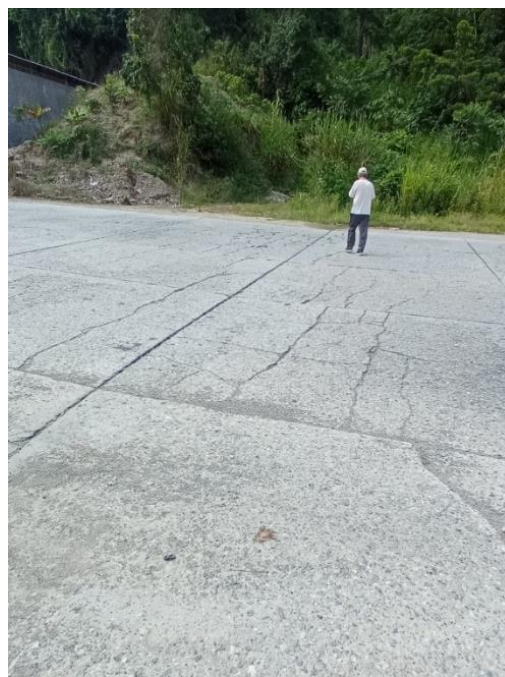
**Figura 50. Agrietamiento en el pavimento**

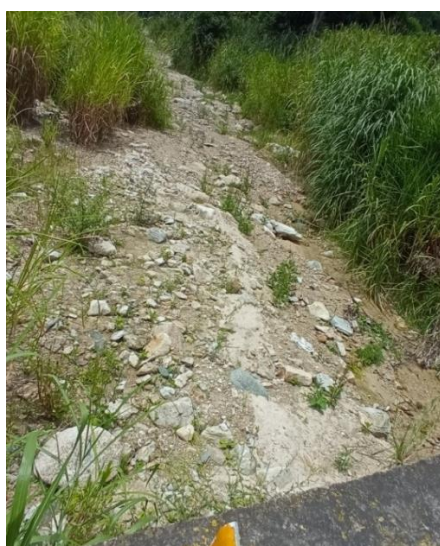
**Figura 56.** *Vista aguas arriba del cajón. Bloques de granito de gran tamaño*

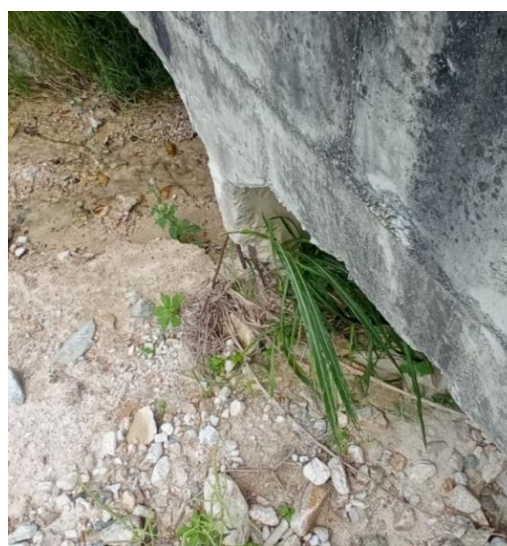
**Figura 57.** *Fractura del muro central con exposición y corrosión del acero de refuerzo*
