**Aplicación de una metodología para la evaluación de puentes,  
basada en la consideración de criterios hidráulicos, con aplicación  
en un caso de estudio en el estado Mérida, Venezuela.**

Ing. Laura Endrina Dávila Carrasco

Trabajo para optar al grado de Magister Scientiae en Desarrollo de los Recursos de Aguas y  
Tierras, Mención Obras Hidráulicas.

Centro Interamericano de Desarrollo e  
Investigación Ambiental y Territorial  
Universidad de Los Andes  
Mérida – Venezuela  
2024

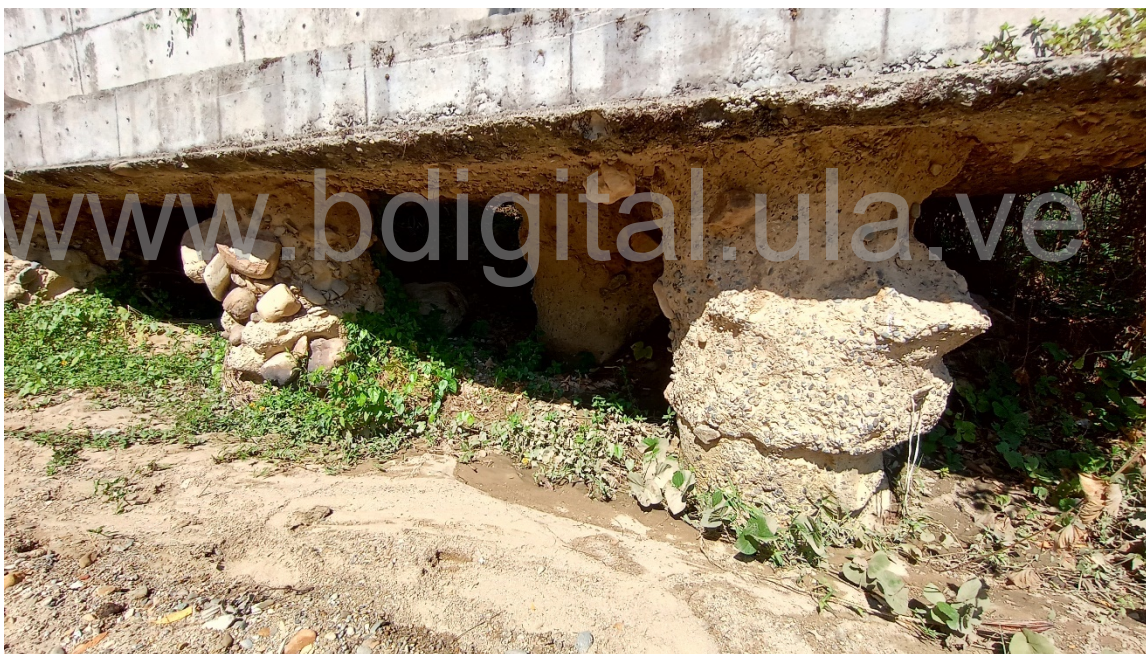
**Figura 38.** Detalle de socavación. Estribo izquierdo, puente aguas abajo Caño Balsa. Fuente propia.

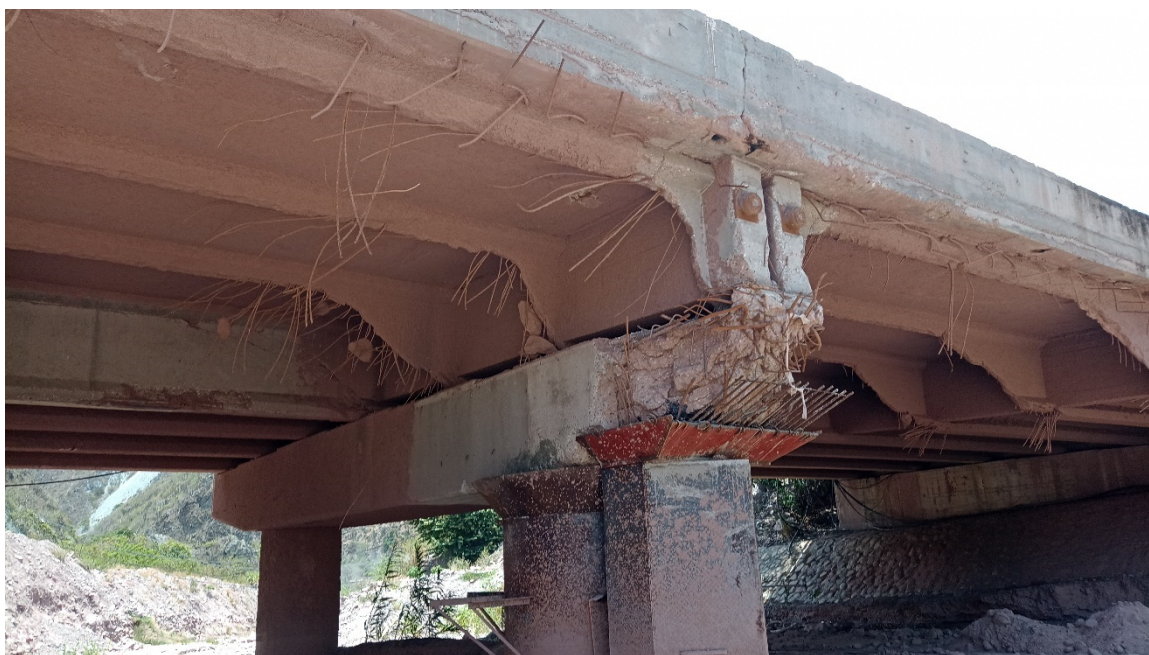
**Figura 45.** Reparación de pila aguas arriba de puente El Anís. Fuente propia.

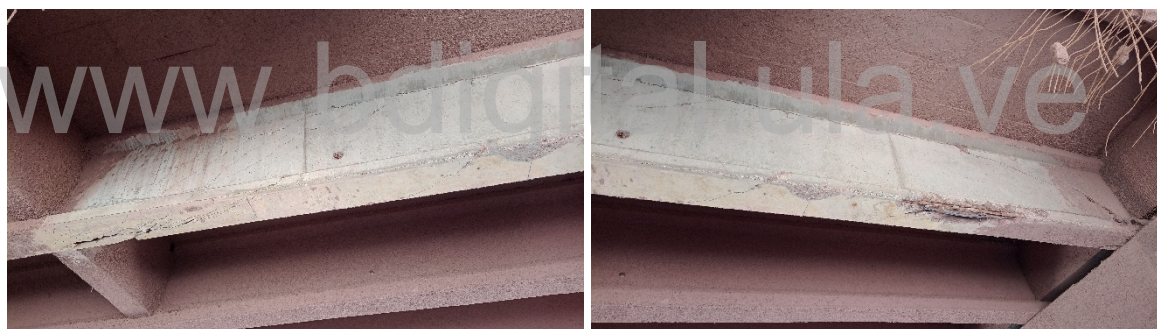
**Figura 46.** Daños en las vigas adyacentes a las vigas dañadas del puente El Anís. Fuente propia.

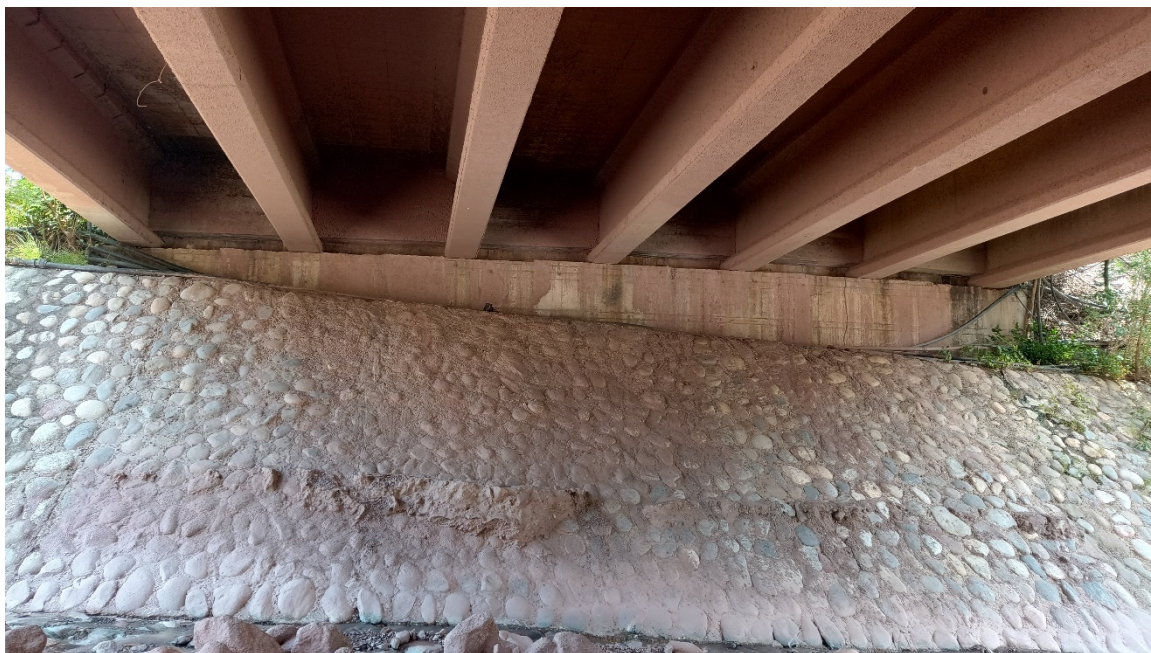
**Figura 47.** Estribo izquierdo, puente El Anís. Fuente propia.

**Agradación**, en este caso en particular no se observó un proceso activo de socavación, los estribos no estaban en contacto con el agua (Figura 47), y las pilas no presentaron evidencia de socavación. Por el contrario, se pudo observar un proceso de agradación (Figura 48), el cauce fue capaz de arrastrar sedimentos que impactaron la estructura causando graves daños en el puente.

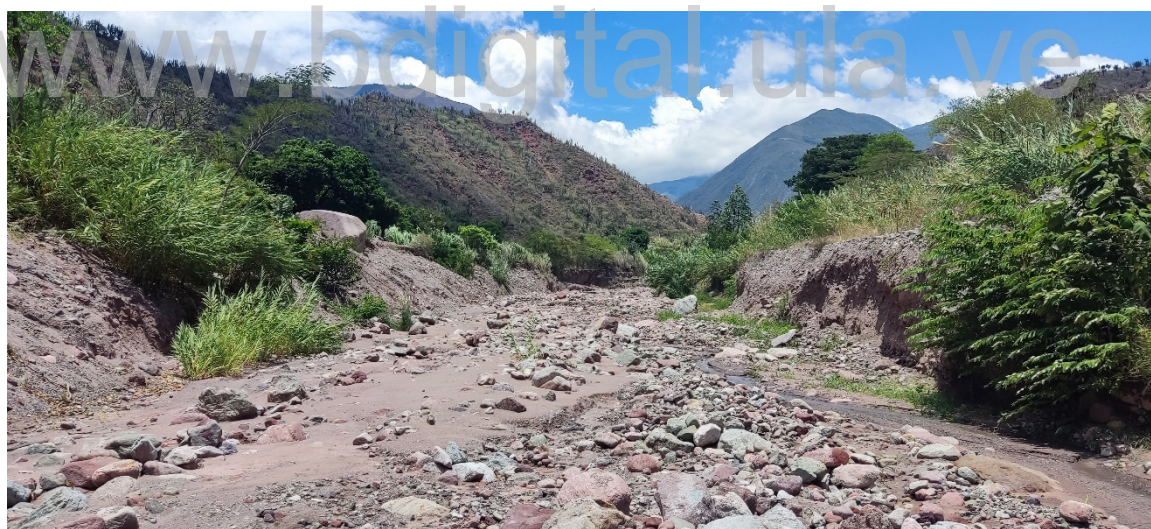
estabilidad lateral, el cauce no es capaz de desplazarse lateralmente debido a la topografía del lugar, sin embargo, se observó que las márgenes del cauce no son muy estables y son altamente erosionables (Figura 50).

**Figura 50.** Lecho y márgenes de la quebrada San Pablo, El Anís. Fuente propia.

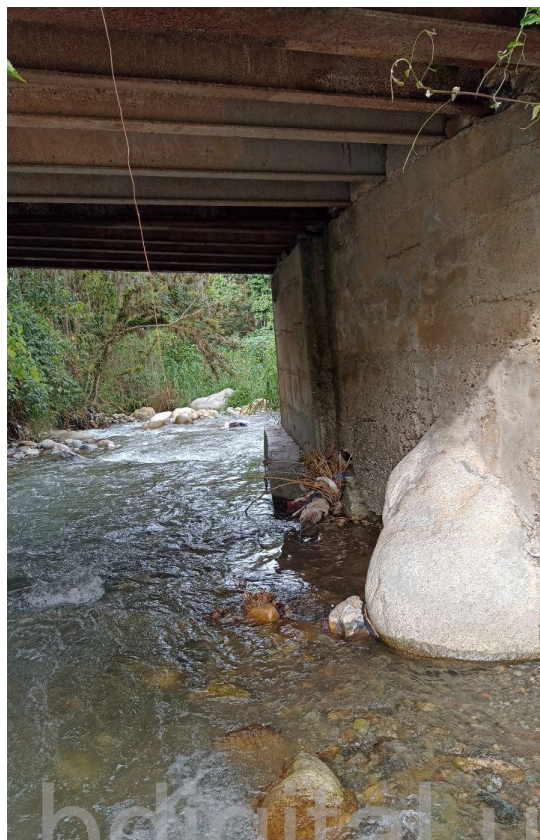
**Figura 53.** Estribo derecho, puente Cruz Verde. Fuente propia.

**Socavación,** se observó un proceso de socavación activo en ambos estribos siendo más importante la socavación en el estribo izquierdo, y una socavación menor en el estribo derecho, (véanse Figura 53 y Figura 55). No se observó socavación en curvas pues el lugar del ponteadero se encuentra en un tramo recto del cauce. Se obtuvo un índice de vulnerabilidad de socavación  $I_s$  con un valor de 42 y los resultados de la evaluación de este índice pueden encontrarse en el Anexo 5.

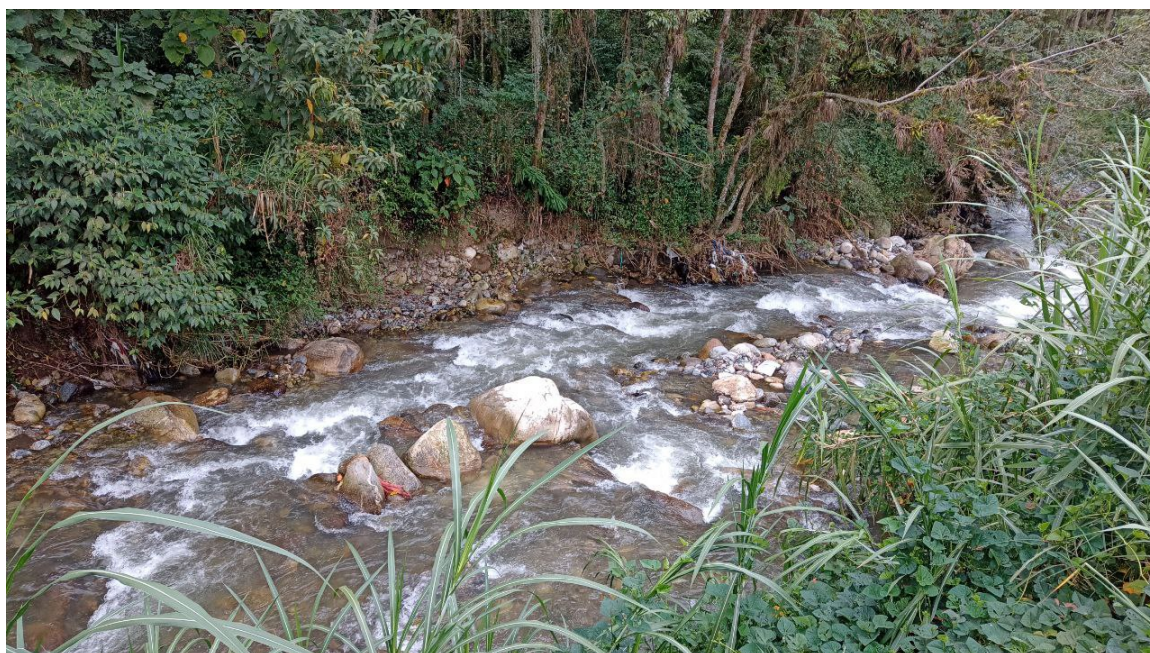
**Figura 58.** Vegetación en márgenes y lecho, río Albarregas, aguas arriba del puente Cruz Verde. Fuente propia.
