CARACTERIZACIÓN DEL ÁREA DE ESTUDIO

DESCRIPCIÓN DEL SISTEMA DE RIEGO

4.2. INVENTARIO DE LA CONSTITUCIÓN FÍSICA DEL SISTEMA

Este inventario se basa en la recopilación de información realizada en las oficinas del sistema, según los manuales de operación allí existentes. La misma fue corroborada en su situación actual en una serie de visitas de campo efectuadas durante el período julio-agosto del 2008.

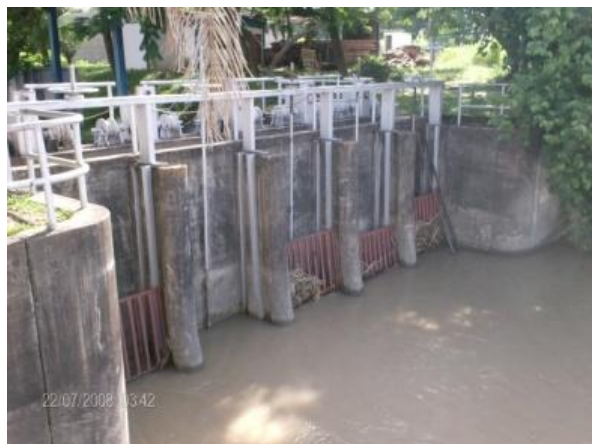
Figura 4.1 Obra de toma

En estas imágenes se pueden apreciar las compuertas de entrada el día 22/07/2008 (Figura 4.1), donde se nota el deterioro, así como la acumulación de sedimentos y basura que no es removida constantemente, y en la Figura 4.2 se observa el agua de descarte que es introducida de nuevo al canal principal en la toma aportando sedimentos directamente ocasionando obstrucción, así como también se ve la vegetación que no es removida con regularidad.

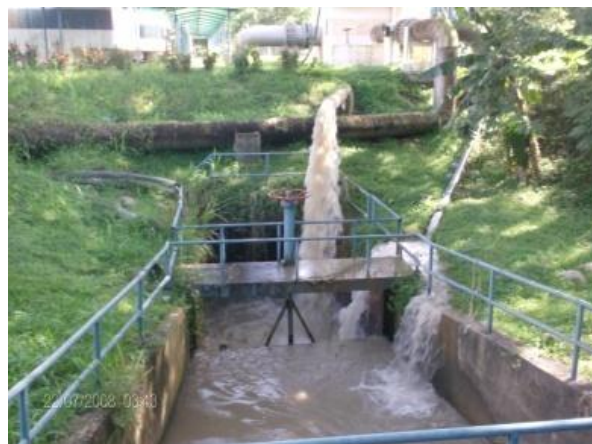
Figura 4.2 Canal de comunicación

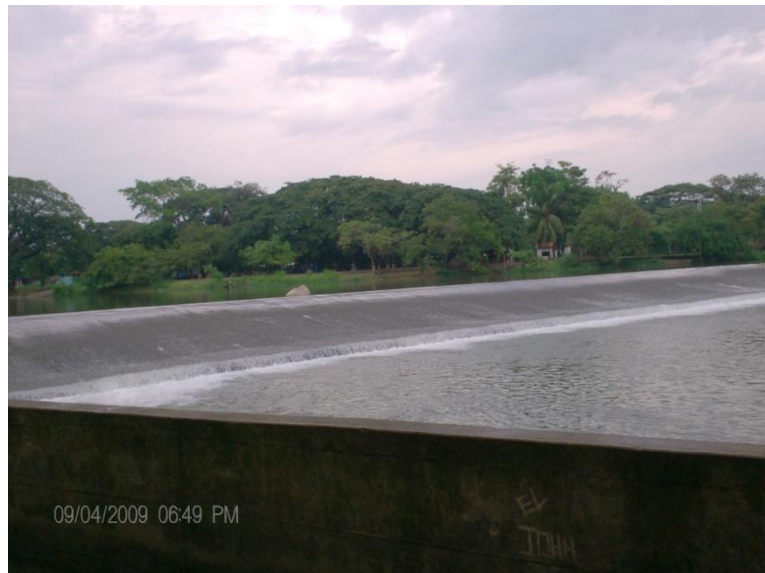
En cuanto las labores de mantenimiento del dique no se realizan pues dicha roca no ha sido removida aún, como tampoco se ve la remoción de sedimentos. En la Figura 4.3, tomada el día 22/07/2008, se puede apreciar el buen estado actual del cimacio.

Figura 4.3 El Cimacio

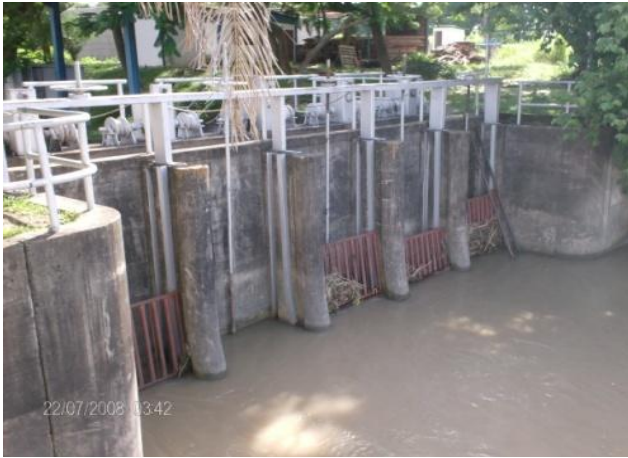
Figura 4.4 Rejillas

Actualmente, como se puede notar en las imágenes, se observa el deterioro de la misma, así como la falta de mantenimiento pues hay restos vegetales que impiden el paso de el agua, según información aportada por empleados de la planta de HIDROANDES la apertura de las compuertas no se hacen en total de 5, sino que se alternan abriendo siempre 3 de las 5, motivado a que si se abren a capacidad total el canal principal se rebosa en las zonas pobladas que existen mas adelante ocasionando el anegamiento de viviendas, esto ocurre motivado a que el tirante del canal principal esta disvariado por el alto numero de sedimentos.

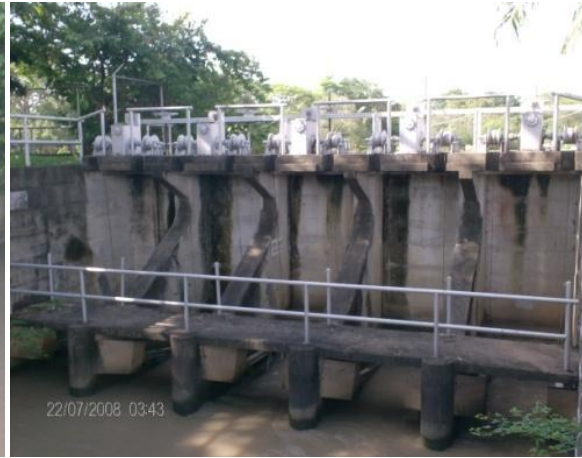
Figura 4.5 Compuertas de entrada

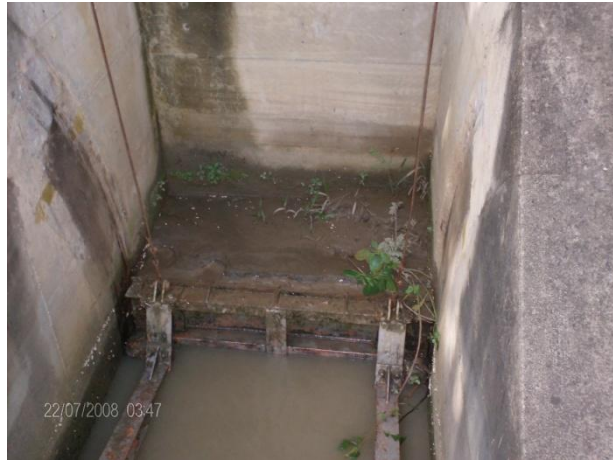
Tambien se puede notar que estas compuertas acumulan gran numero de sedimentos como de basura, ademas se nota el deterioro de las mismas por falta de mantenimiento, tanto en las rejillas como en las compuertas en si y sus mecanismos de movimiento, en la imagen tomada el dia 22/07/2008 se puede observa lo indicado (Figura 4.6).

Figura 4.6 Compuerta de Entrada

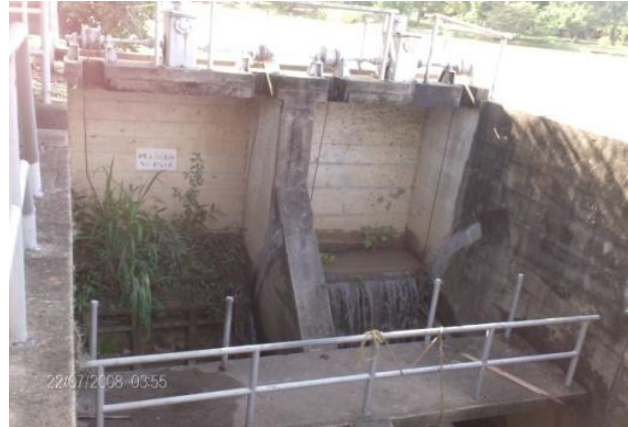
Figura 4.7 El desarenador

En el caso específico de estudio del sistema, el desarenador se encuentra ubicado aguas abajo de la toma, observando la Figura 4.7 se puede notar que existe una gran cantidad de sedimentos acumulados, así como el crecimiento de vegetación con un grado de desarrollo de varios días lo que evidencia que a pesar de tener una cantidad considerable de sedimentos, no se hace el mantenimiento de acuerdo con las condiciones teóricas, de apertura de compuertas para la liberación y reincorporación al río de el material depositado, acarreando más problemas de sedimentación al canal principal, ya que la acumulación excesiva en el desarenador, no permite desarrollar su objetivo al momento de decantar los sedimentos.

También se puede apreciar que los mecanismos de levante de las compuertas de tipo radial tiene daños leves en los cables, que a un corto plazo pueden dar en consecuencia un daño total, así como las compuertas en sí que ahí muestran un deterioro por los años de servicio y falta de mantenimiento preventivo.

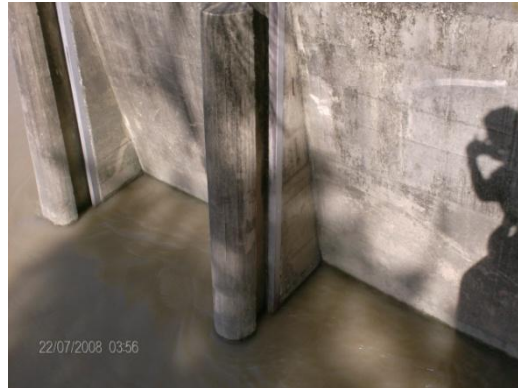
En la Figura 4.8 se puede observar que las compuertas de cierre total están ausentes lo que indica que al momento de un pico de lluvia fuerte y largo no se puede evitar el daño al mismo, ni permitiendo el desarrollo de su ciclo de mantenimiento.

Figura 4.8 Entrada al desarenador

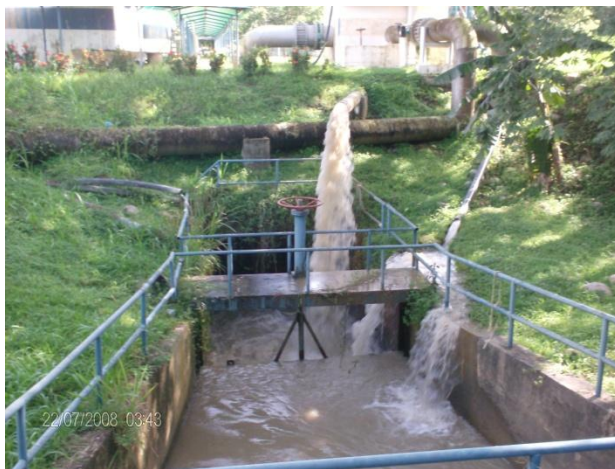
En su estado actual el túnel se encuentra en un momento crítico, pues por información recopilada por operarios de la empresa HIDROANDES, se conoció que desde hace bastante tiempo no se realiza el mantenimiento respectivo, esto incluye e influye un alto deterioro, en

cuanto acumulación excesiva de sedimentos y basura que se filtra por un número no conocido de años, ya que no se puede realizar una parada programada de mantenimiento general por lo complicado y lento que es, por el diseño del mismo, así como motivado a los requerimientos hídricos de la población de Barinas dependen del total y contaste uso de esta entrada de agua, pues en la parte anterior de la entrada al túnel trasvase se encuentran 3 bombas verticales que extraen el caudal necesario para surtir a la población. En las Figuras 4.9 y 4.10 se observa la forma estructural de la primera parte del canal de aducción, así como la entrada del túnel de trasvase y muy escasamente un poco su estado actual.

Figura 4.9 Entrada de aducción

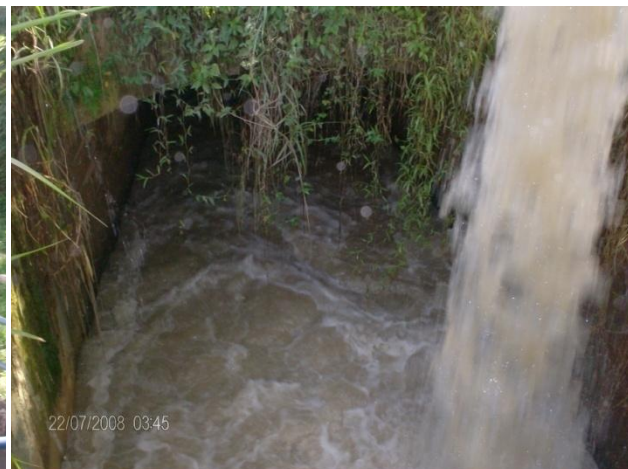
Figura 4.10 Túnel de trasvase

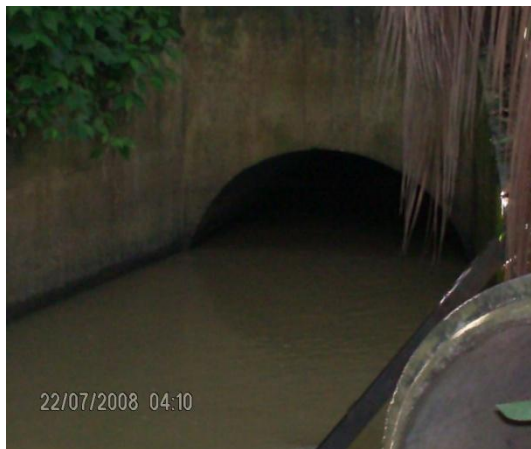
Al igual que el túnel, este presenta problemas, siendo la sedimentación, vegetación, y fracturas de las losas causadas por la vegetación, lo que origina pérdidas por filtración del agua, así como la disminución del tirante hidráulico y consecuente disminución de la capacidad de conducción. En las Figuras 4.11 y 4.12 se denota la salida del canal de aducción hacia en canal rectangular, fácilmente se ve como ha alcanzado la vegetación un grado de desarrollo fisiológico que permite desplazar con facilidad la estructura del canal rectangular, así como por crecimiento radical se ha acumulado suelo a un lado del mismo contribuyendo a la sedimentación por inclusión dentro del canal.

La sedimentación de este tramo es bastante crítica por su abundancia en su sección, pues en mediciones realizadas en los días de aforo del mismo se registraron medidas de hasta más de 70 cm de acumulación compactada de sedimento, y de restos de una pared perimetral adyacente al canal que pertenece a la UNELLEZ, la cual fue derribada y sus escombros fueron arrojados al canal rectangular destacándose este punto como grave, pues se nota el abandono y la falta de mantenimiento del sistema en su totalidad.

Figura 4.11 Salida del túnel

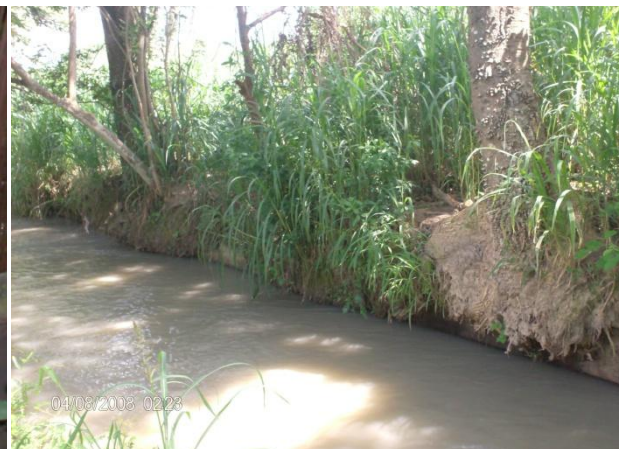
Figura 4.12 Canal Rectangular

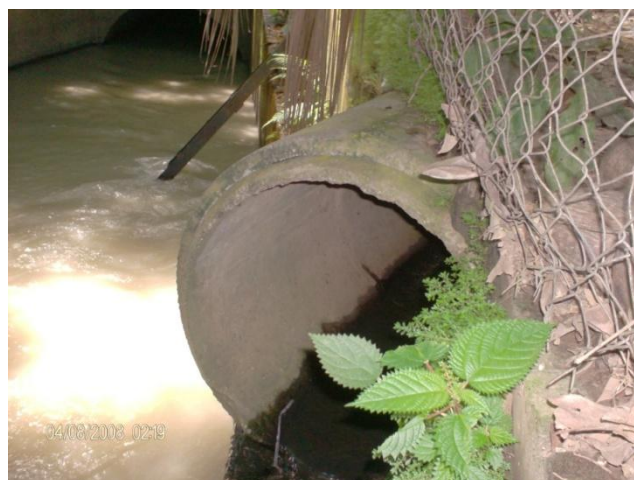
A pocos pasos de la salida como se muestra en la Figura 4.13, tomada el día 04/08/08, existe un problema de arrojado de aguas contaminadas producto del lavado de camiones de la empresa Polar, pues han colocado esta parte del drenaje con caída directa al canal principal, por manifestación de algunos transeúntes se conoció que en reiteradas oportunidades se ha visto correr aguas abajo restos de lubricantes derivados de petróleo pues se ha notado con facilidad en la forma como mancha el agua al contacto, implicando la contaminación del agua para riego acarreando daños secundarios a los cultivos establecidos.

Figura 4.13 Arrojo de aguas contaminadas al canal principal

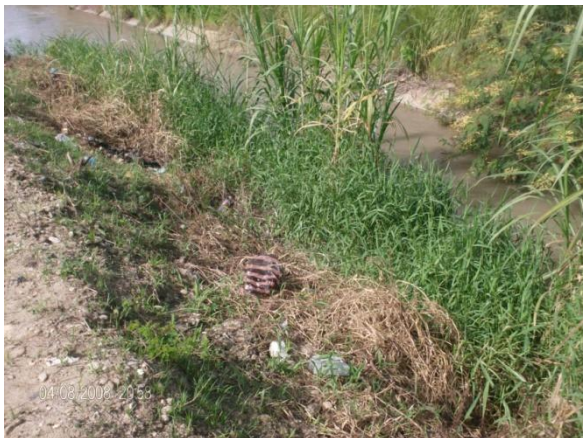
El Figura 4.14 y 4.15 del canal principal se observan tres daños que fueron en su mayoría constantes en esta parte de la infraestructura, pues como es notable se ve las losas fracturadas por diferentes razones que existen, lo cual provoca filtraciones y así pérdidas de caudal; entre otros daños esta el sedimento y la vegetación pues allí se nota como casi la mitad de la sección del canal esta obstruida por ambas disminuyendo su capacidad y por último un basurero que se ha creado por la inconsciencia de las personas que viven en los alrededores contaminando el agua para riego.

Figura 4.14 Losa fracturada y basura

La gran cantidad de arboles grandes a las orillas de las losas del canal representa un problema grave para las mismas pues por la falta de mantenimiento, poco a poco las raíces con su grado de desarrollo van levantando las losas fracturándolas provocando filtraciones y pérdidas de caudal.

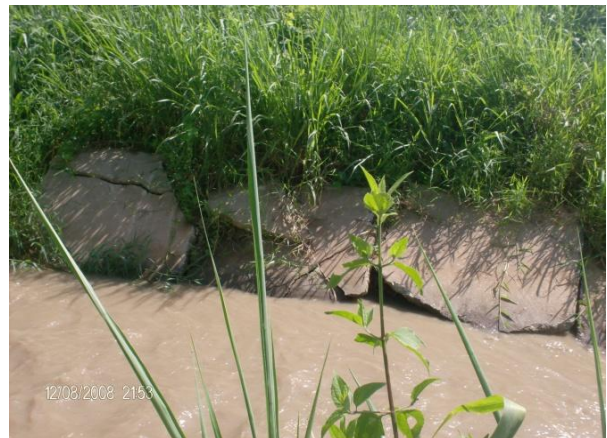
Figura 4.15 Losa fracturada canal principal.

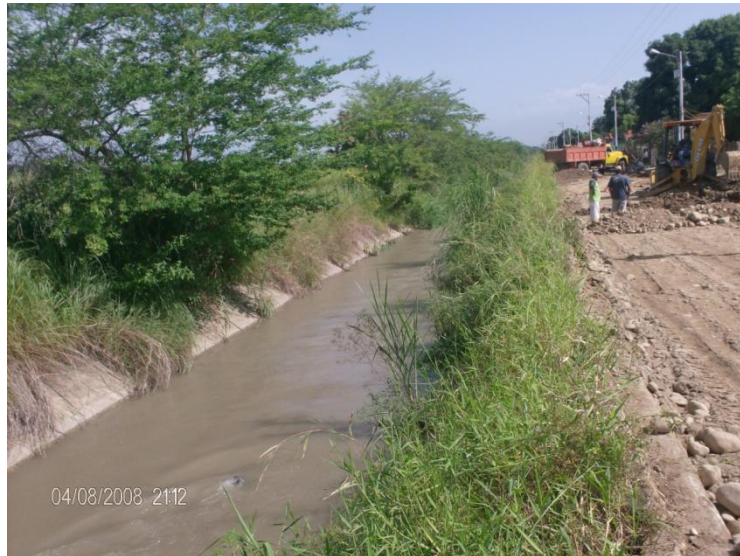
En la Figuras 4.16y 4.17, vistas desde lo alto se denota con facilidad la gravedad de los daños que existen en este tramo del canal donde no se ven las losas debido a la gran cantidad de sedimentos así como la vegetación, simplemente se ve una sección obstruida con un tirante que no está a capacidad y que en constantes oportunidades se rebosa por este motivo.

Figura 4.16 Vegetación en el canal principal

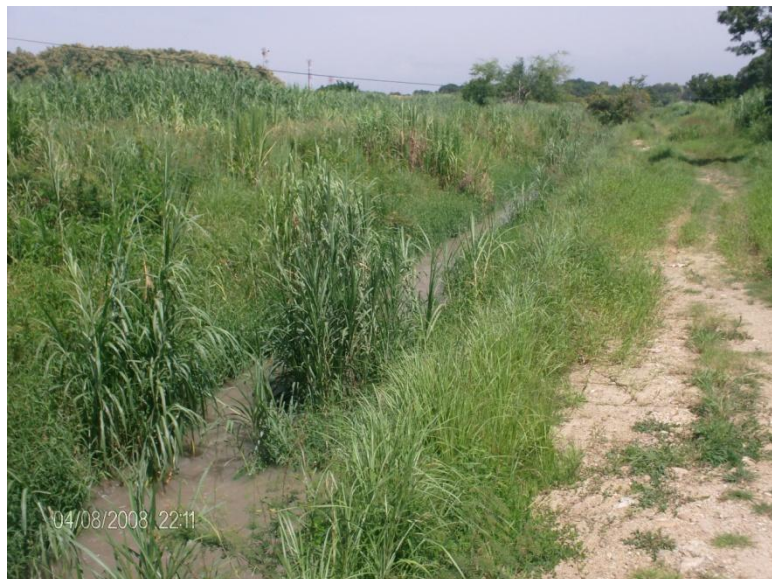
Figura 4.17 Sedimentos, vegetación excesiva en el Canal principal

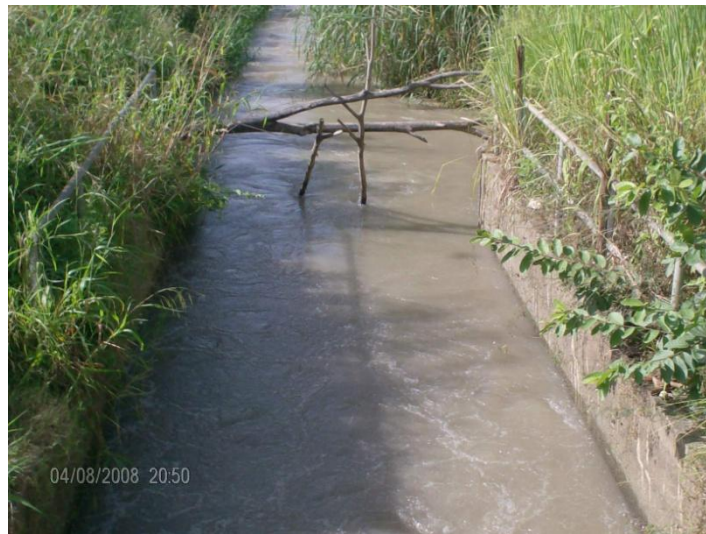
En la Figura 4.18 tomada el día 04/08/09 está presente una obstrucción creada por los habitantes cercanos al Canal, donde colocan estas varas y posteriormente una cantidad de latas de zinc, con la finalidad de elevar el tirante hidráulico y así hacer uso del mismo como una piscina de esta forma hacen perder carga hidráulica pues está hecha a la salida de una caída de carga, disminuyendo la velocidad del agua retrasando el transporte de la misma.

Figura 4.18 Obstrucción creada en el Canal principal

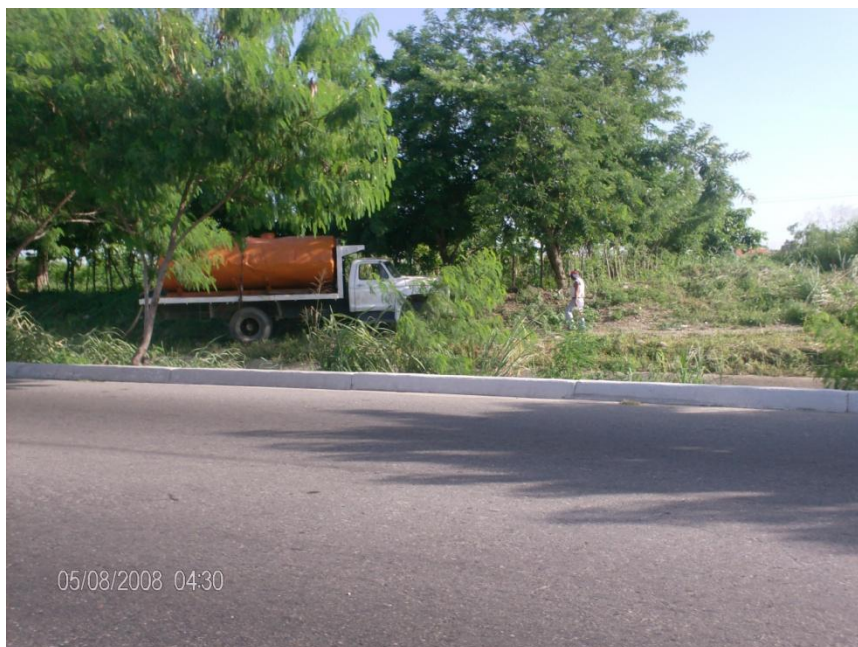
Otro de los daños ocasionados es la toma de agua por parte de este tipo de camiones cisternas, como se aprecia en la Figura 4.19, tomada el día 05/08/08, disminuyendo el caudal del mismo pues ahí solo se aprecia solo uno, pero en otras ocasiones han estado muchos más extrayendo agua para el uso no especificado, disminuyendo la disponibilidad del agua para riego.

Figura 4.19 Extracción del caudal ilegalmente en el Canal principal

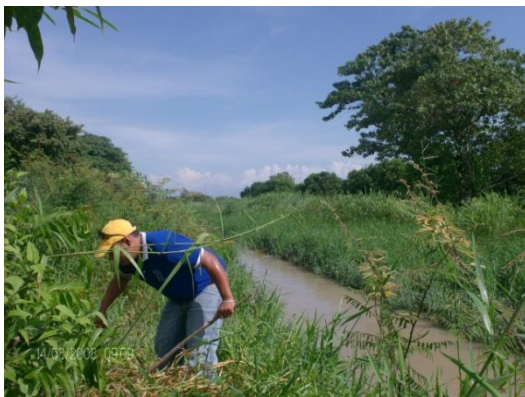
Desde el comienzo de la compuerta de entrada a la red secundaria denominada Sector EL TIGRE, se puede observar en la Figura 4.20 como hubo que realizar un pequeño trabajo de corte de vegetación para poder observar las compuertas de entrada a la red, donde se aprecio el deterioro de las compuertas de entrada, ya que no poseen el vástago de levante mecánico y su volante de giro para la apertura, así como las compuertas en si están en un estado crítico pues la corrosión por falta de mantenimiento tiene un alto grado de desarrollo.

Figura 4.20 Entrada a la red secundaria

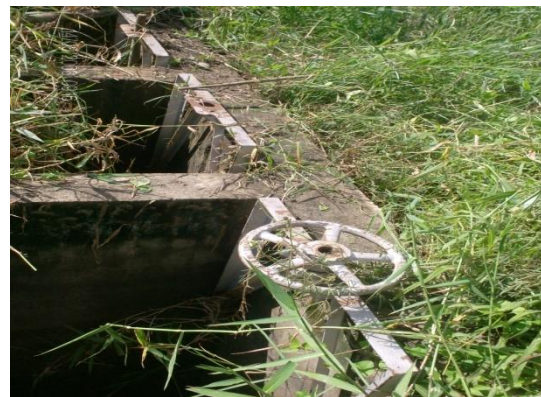
Figura 4.21 Entrada a la red secundaria

En esta vista de las compuertas del sifón de entrada del sistema (Figura 4.21), se observa uno de los problemas más recurrentes que se presentan, como lo es el arrojo indiscriminado de basura y animales muertos que agregan un grado de contaminación al agua para riego, esto como consecuencia particular de que el sistema atraviesa la ciudad en su recorrido, en particular la Figura 4.22 es de observar con detenimiento pues se ve un cuerpo en descomposición con abundantes larvas de mosca, después de hacer un movimiento de este cuerpo no se llevo a la conclusión de que restos eran si animal o humano pues es curioso un par de calzados del mismo tallado a un costado, dejando la posibilidad de que sea un resto humano ya que en otras ocasiones ha sido usado como depósito de cadáveres. (Ver Apéndices).

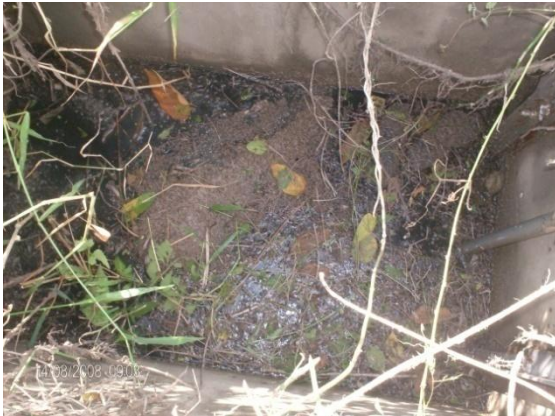
Figura 4.22 Sifón sedimentado.

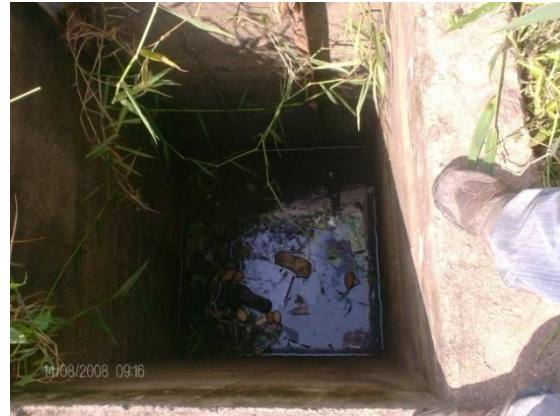
Figura 4.23 Sifón, daños en sus compuertas

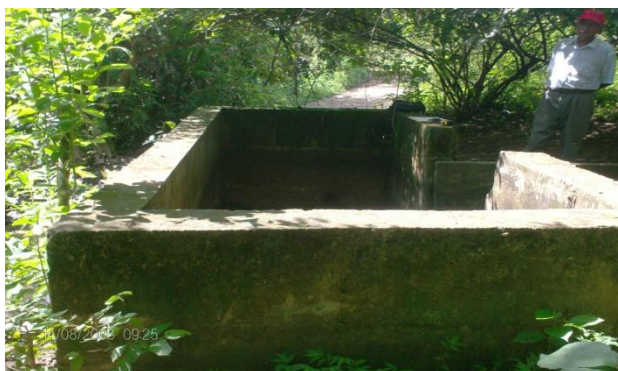
En la Figura 4.24 de la salida del sifón esta la unión del canal tipo HOPENSA sin daños aparentes pues no hay vegetación ni deterioro de los mismos, al observar la Figura 4.25 se ve el agua que posee acumulada desde hace tiempo, evidencia es peces que tienen un desarrollo mediano que denota los meses sin ser operado esta red secundaria.

Figura 4.24 Salida del sifón

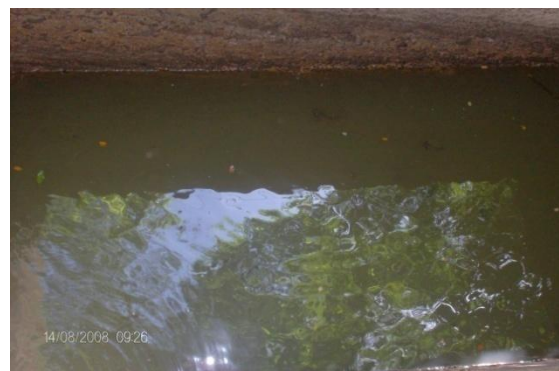
Figura 4.25 Agua del sifón

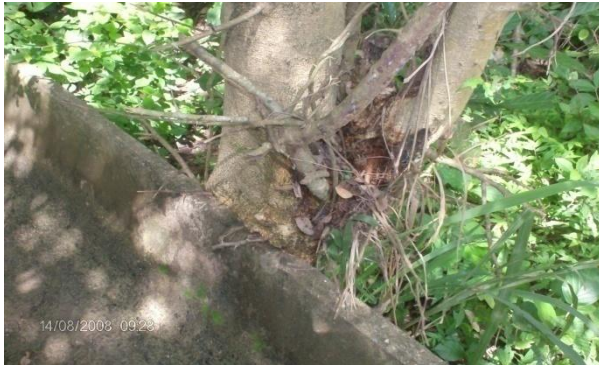
Unos pocos metros más allá de la salida del sifón como se observa en la Figuras 4.26 y 4.27 una vegetación de arboles ya grandes que producen el levante de los canales elevados acarreado así la separación entre las uniones y como consecuencia la perdida de agua por esta separación, además se puede ver como hay una aducción rudimentaria de tamaño regular lo que le quita caudal.

Figura 4.26 Vegetación mayor

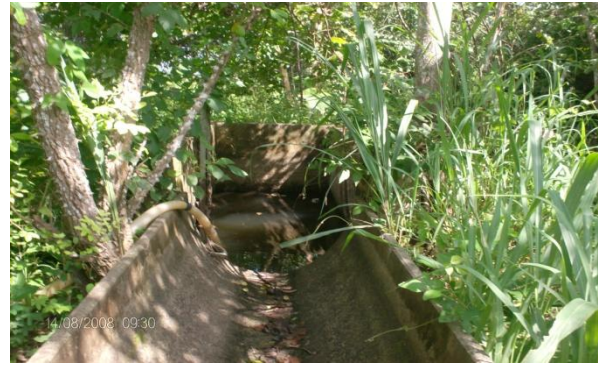
Figura 4.27 Toma en el sifón.

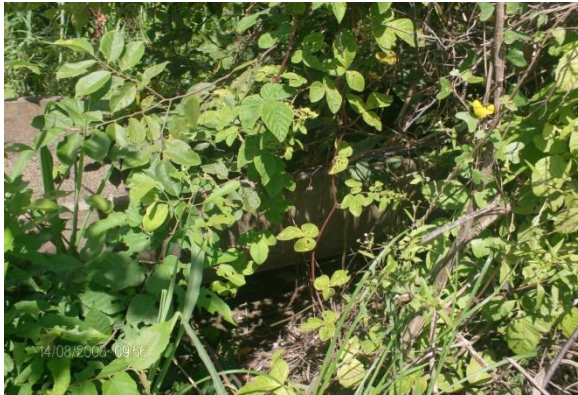
En las Figuras 4.28 y 4.29, vistas de la parte externa e interna del canal HOPENSA se observa como la vegetación a los costados de la red ha proliferado durante años de ser removida por los usuarios del sistema ocasionando un problema grave tanto en la obstrucción, como el levante de los canales y el aporte de materia vegetal que al unirse con el abundante sedimento tapa la red.

Figura 4.28 Vegetación mayor.

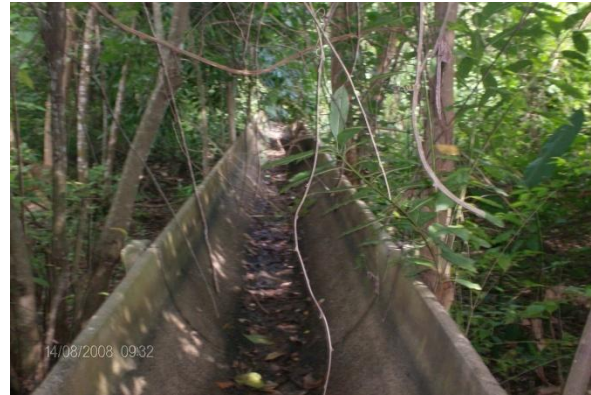
Figura 4.29 Vegetación mayor

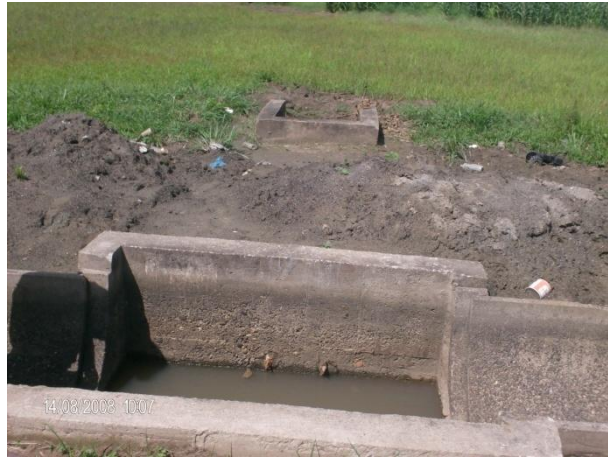
Como se aprecia en la Figura 4.30 se ve como un sifón que se le dio mantenimiento por uno de los pisatarios del sistema, se removió gran cantidad de sedimentos y basura acumulada así como materia vegetal, lo que es evidencia de cómo es afectada la red por este tipo de problemas, además que la compuerta de esta toma de parcela no se pudo restaurar por el deterioro existente por falta de mantenimiento.

Figura 4.30 Sifón de parcela.

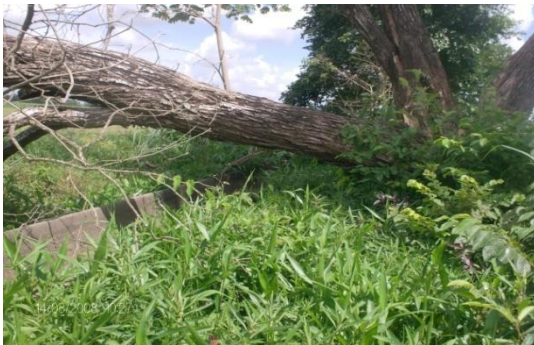
Entre los graves daños cuantificados de la red secundaria se muestran las Figuras 4.31 y 4.32 donde por un evento natural como lo es un rayo cae este árbol grande que se encuentra a un lado del canal HOPENSA y deteriora aun más el levante que produjo, así como la acumulación de material vegetal que tapa la red dando consecuencias a corto plazo a la hora de regar.

Figura 4.31 Árbol caído.

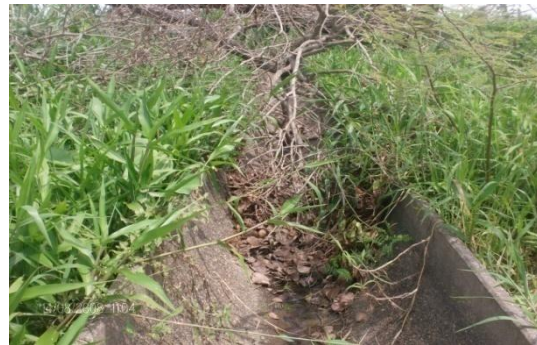
Figura 4.32 Obstrucción de canal elevado

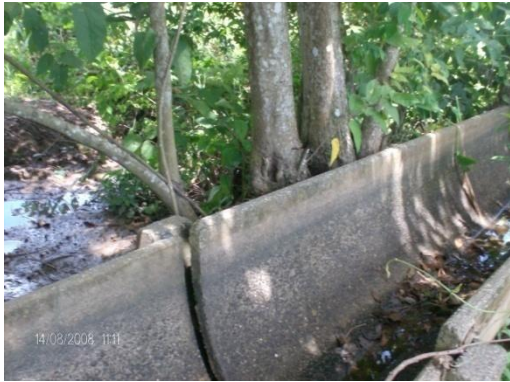
El desarrollo vegetal establecido por falta de mantenimiento corte y poda de los arboles que por razones naturales se desarrollaron a lo largo de la red, han dado como consecuencia este levante de los canales suspendidos como se aprecia a detalle en las Figuras mostradas 4.33 y 4.34 donde han un desplazamiento ya establecido por un árbol de buen tamaño; y como va uno en proceso de levante por la misma razón, lo que conlleva a un grado de operación casi nulo pues este daño se repite en reiteradas oportunidades a lo largo de la red, dando niveles de

pérdida de caudal en gran cantidad a la hora de regar lo que no hace factible la aplicación de riego pues el derrame inunda zonas no deseadas, como vías de penetración, viviendas entre otras cosas que son afectadas.

Figura 4.33 Levantamiento por árbol en canal hopensa

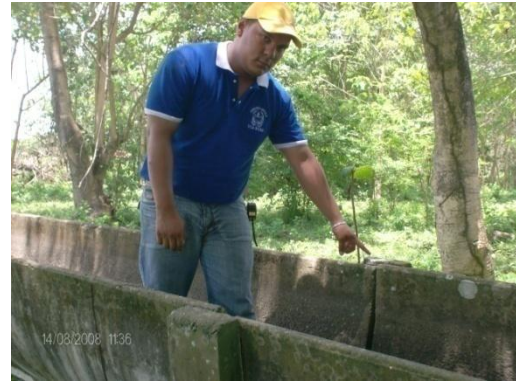
Figura 4.34 Levantamiento por árbol

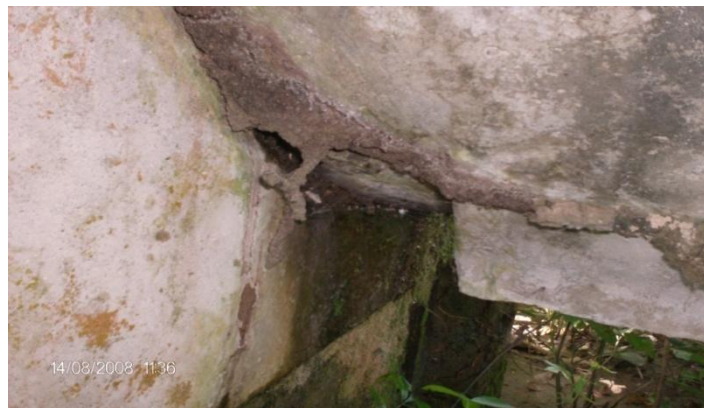
En contribución al levante de los canales, se suma el aporte de perdidas las filtraciones en las uniones de los canales elevados esto por el deterioro en la capa de asfalto impermeable que lleva en cada unión para evitar la filtración, como se aprecia en la Figura 4.35 tomada el día 14/08/08, existe un deterioro en el canal por la humedad así como es evidencia del largo tiempo que lleva la filtración es la cantidad de moho que se aprecia , es importante resaltar que este daño de filtraciones se repite en la mayoría de las uniones lo cual suma una gran pérdida de caudal.

Figura 4.35 Filtraciones

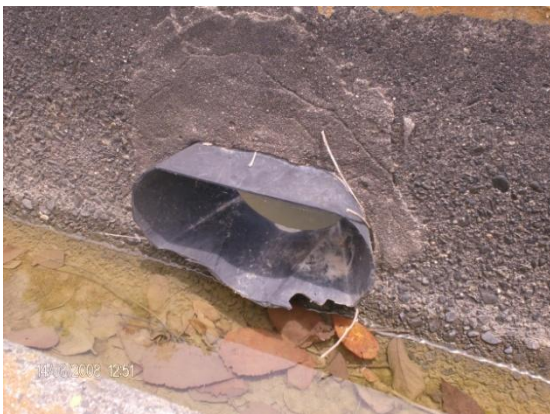
Este daño causado muestra la falta de cumplimiento de los contratos de uso de la red de riego por los usuarios, donde hacen tomas ilegales, las cuales alteran la capacidad del caudal disponible para riego, pues extraen mayor cantidad de agua que la calculada en cada toma de parcela, acarreando disminución de aplicación de riego por otro parcelero que se encuentre aguas debajo de la red, esto ha generado problemas entre los usuarios ya que no se respetan los horarios de riego que cada uno tiene establecido. Figuras 4.36 y 4.37.

Figura 4.36 Toma ilegal

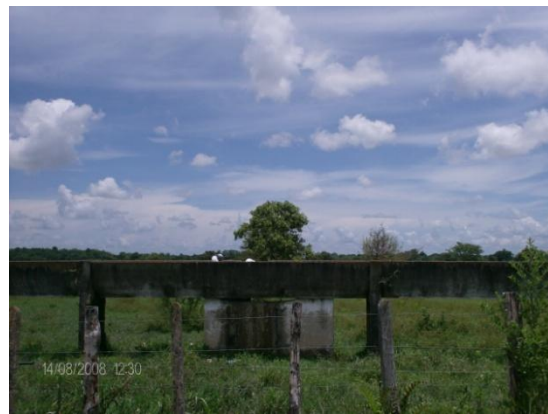
Figura 4.37 Toma ilegal

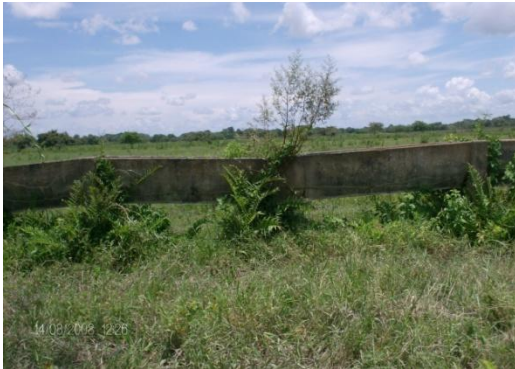
Uno de los daños más graves que existen dentro de la red secundaria son las fracturas de los canales elevados, como se aprecia en las Figuras 4.38 y 4.39, estas en su mayoría se deben al deterioro de largos años en uso, así como la falta de mantenimiento por parte de los usuarios de la red. Fundamentalmente esto afecta directamente a la disminución del tirante debido a las grandes pérdidas de agua que se derraman por estas grandes grietas, lo que evidencia un problema grave para el usuario pues disminuye directamente la disponibilidad de agua y como consecuencia su respectiva lamina de riego a aplicar.

Figura 4.38 Fracturas en hopensas

Además de generar las pérdidas de agua más grandes que posee la red, también ocasiona daños a las vías internas del sistema, pues el derrame en ocasiones es tan fuerte que socava el material disponible, dando como resultado un hueco intransitable inhabilitando la vía respectiva.

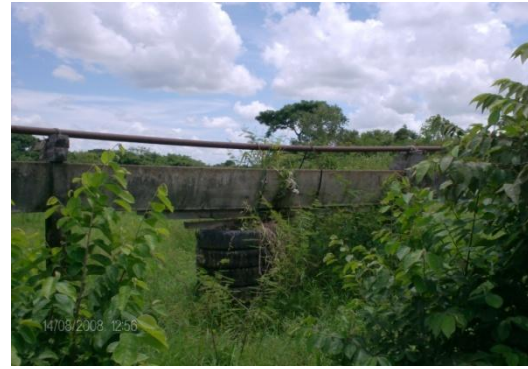
Figura 4.39 Fracturas en los hopensas

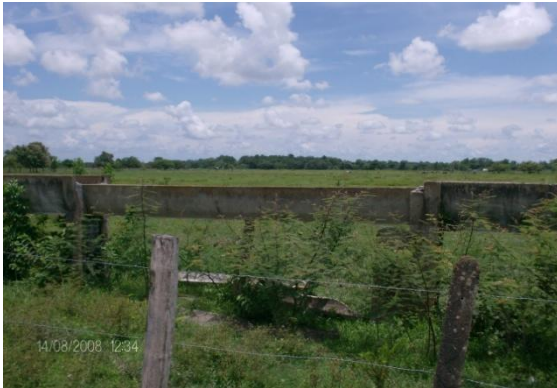
Observando las Figuras 4.40 y 4.41 se nota como ha sido colocada unas canales de menor capacidad, como solución a las fracturas, donde se sustituyo solucionando un poco el problema, aunque se encuentre puesta ahí, siempre genera alguna consecuencia y es que se filtran ya que no está del todo acoplada pues no se corresponden, también se produce un rebose de la misma, así generando perdidas de caudal.

Figura 4.40 Canal sobre puesto

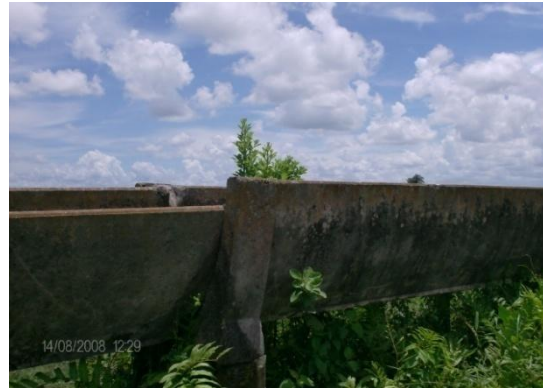
Figura 4.41 Canal sobre puesto

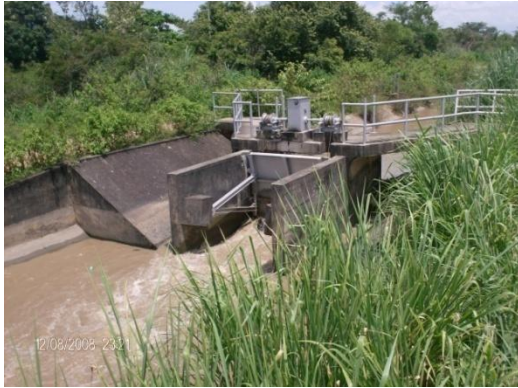
Observando las Figuras 4.42 y 4.43 se tiene el detalle cómo se encuentra el estado actual del día 12/08/08, donde no se encuentran las compuertas que hacen la función de retener el agua para elevar el tirante hidráulico, así como también se ha de notar el deterioro por la corrosión y la falta de los sistemas mecánicos en optima condición para hacer de manera adecuada la operación, otro problema ocasionado el ella es la acumulación de la basura que es arrojada al cauce del canal lo que produce obstrucción, sedimentación, así como la contaminación del agua de riego pues en la Figura 4.43 se nota un numero de animales muertos (perros, 09) para el día en que fue tomada esta imagen, mas la basura presente de todo tipo da una muestra del estado en que se considera para esta parte de las retenciones que existen; que en su mayoría no escapan de este comportamiento siendo un poco más leves pero que en sumatoria dan un gran volumen, ando mayor gravedad a este problema.

Figura 4.42 Retenciones en el canal principal

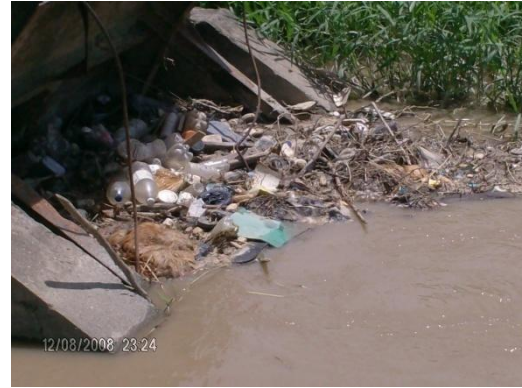
Figura 4.43 Basura en la retención

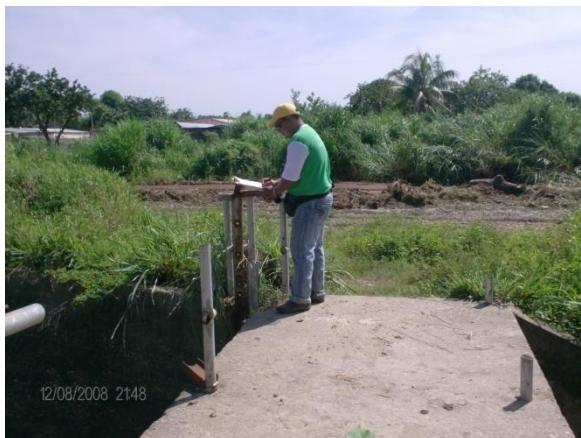
Otra estructura que se encuentra ubicada en sucesión a las retenciones son las caídas de caudal de carga hidráulica, las cuales no escapan de poseer sus daños específicos, como lo son la acumulación de basura, y daños en la parte protectora superior de la herrería correspondiente, lo que genera como consecuencia el paso de vehiculos por su piso dañando se estructura en sí, este material protector ha sido hurtado, y en otros casos retirado para dar libre tránsito por encima del mismo, en las figuras captadas 4.44 y 4.45.

Figura 4.44 Caída de carga H.

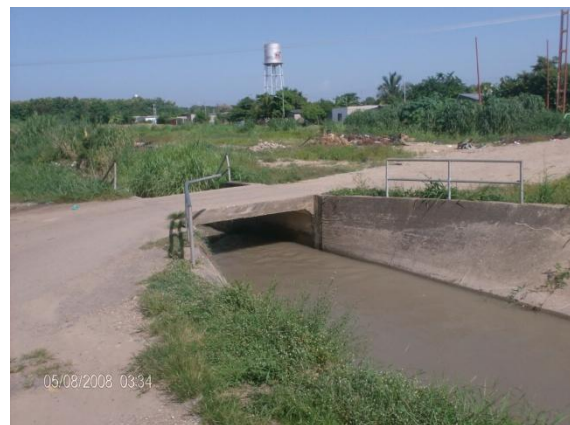
Figura 4.45 Caída de carga H.

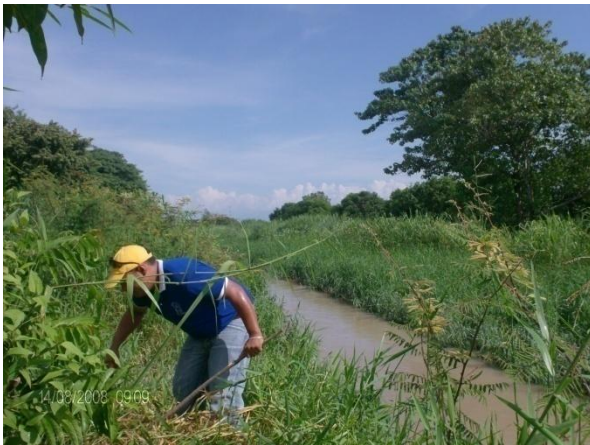
Haciendo un recorrido en las Figuras 4.46, 4.47, 4.48 se observa el estado actual de cómo se encuentran las distintas tomas operativas que existen en el sistema, donde en una primera imagen se nota con claridad cómo se removió la vegetación existente, una vez terminado se puede observar el numero de compuertas de la toma, y una pequeña muestra de cómo faltan los vástagos accionantes de la apertura y cierre de las mismas así como el oxido generado por la falta de mantenimiento, ya para la Figura 4.47 se ve como esta en estado inoperable una de las compuertas de la toma, ya que no posee el vástago, esta fracturada por la corrosión, y se encuentra sedimentada, muestra de una total inoperatividad, no permitiendo la entrada de caudal a la red secundaria del sistema.

Figura 4.46 Tomas de distribución

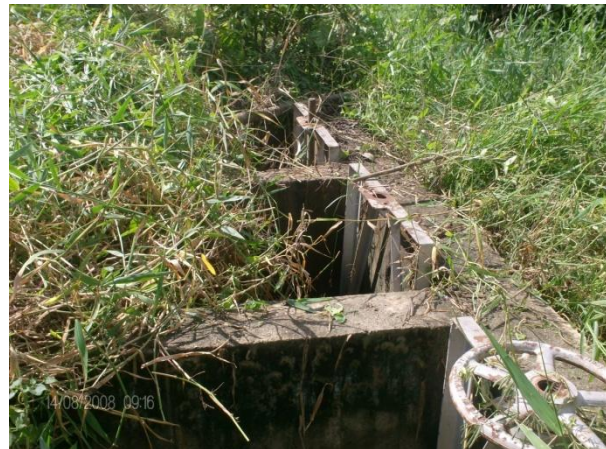
Figura 4.47 Tomas de distribución

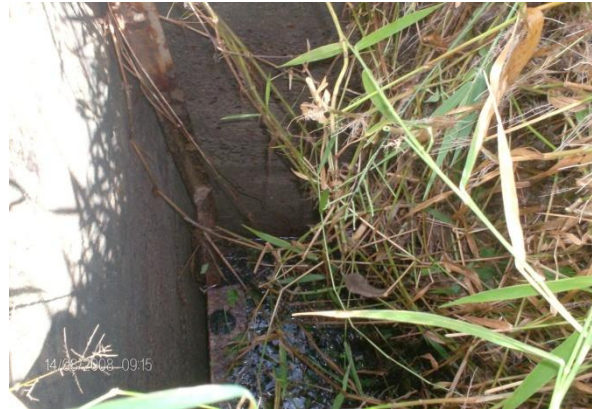
Figura 4.48 Detalle de toma

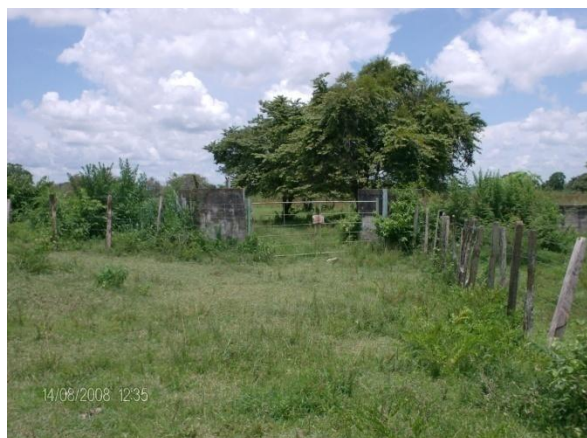
Observando las Figuras 4.49 y 4.50 se aprecia dos tipos de sifon uno que permite la entrada a una unidad de produccion (Figura 4.49), y a su vez se deriva una salida para un canal terciario no revestido de forma triangular en tierra; y otro (Figura 4.50) es la entrada del agua a un canal secundario de la red, ambos se ejecutaron para dar paso a traves de vias internas de comunicaci3n. El estado actual de dichos sifones se encuentra en condiciones no aptas para su funcionamiento, pues el nivel de sedimentos lleo a un colapso de esta estructura, ya que obstruyo todo el area interna impidiendo la circulacion del agua, en otros sifones existentes tambien hay da1os similares en menor grado.

Figura 4.49 Sifón de paso

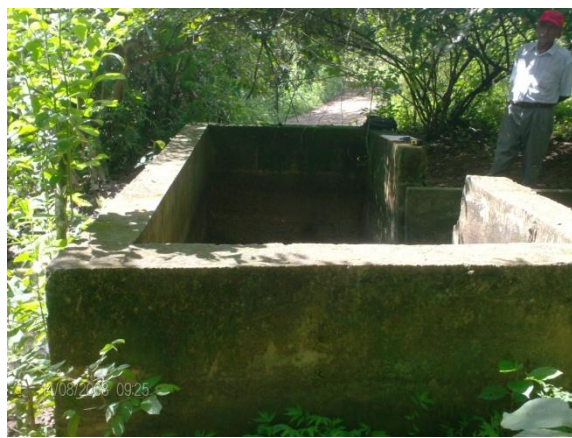
Figura 4.50 Sifón de toma de distribución

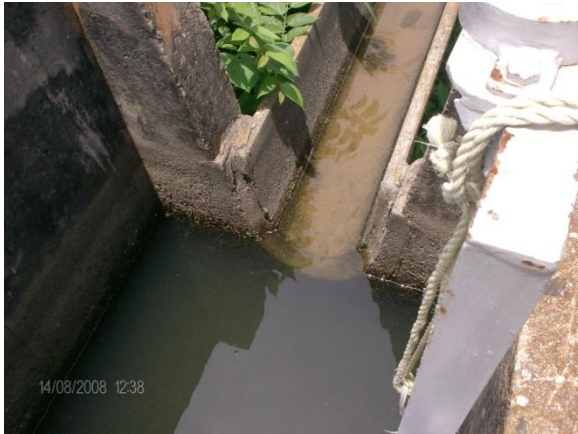
En la actualidad estos sistemas de compuertas que se encuentran en la red secundaria, elaboradas en hierro en su totalidad, se encuentran en un estado poco operativo, ya que con el uso dado, así como el desgaste producido por los años en servicio sin un plan de mantenimiento adecuado ha deteriorado considerablemente estos elementos esenciales dentro de la red secundaria. Observando las Figuras 4.51 y 4.52 se denotan el estado actual para el día 14/08/08; donde se ve como estas tomas de paso a las parcelas no poseen los mecanismos de accionamiento, como es el vástago, y su volante, donde no se sabe cual fue su destino, también es evidente como las bases laterales se encuentran corroídas dando como resultado un estado poco operable, conllevando a que el usuario cree maneras de accionar este componente de la red secundaria colocando cuerdas, alambres que no le dan un funcionamiento óptimo generando una serie de problemas al momento de aplicar la lamina de riego respectiva requerida.

Figura 4.51 Toma de parcela

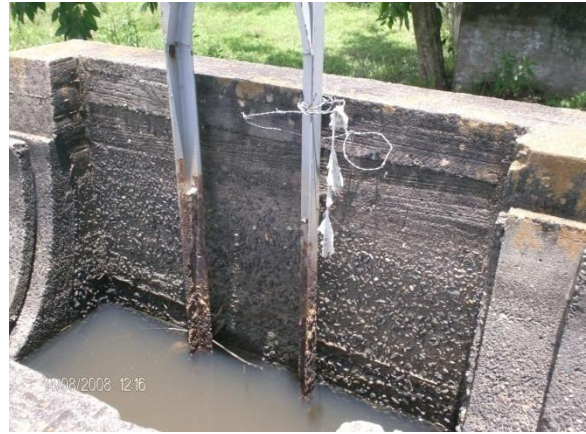
Figura 4.52 Toma de parcela

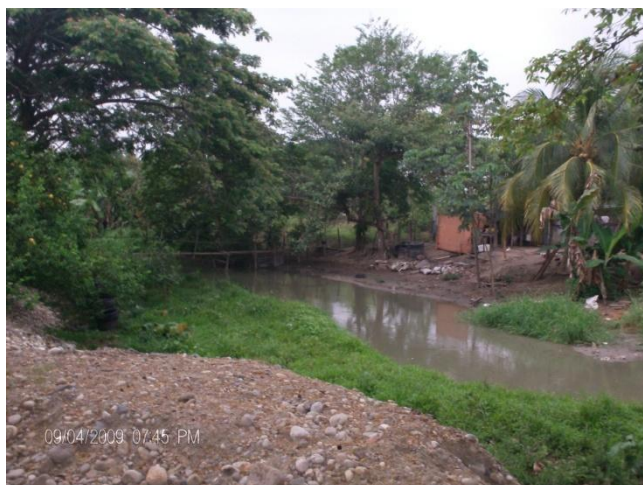
Están conformados por 8 km de longitud, el cual se denomina caño El Tigre, donde su conformación y capacidad de drenaje es bastante buena pues al ser un cauce natural su capacidad de conducción no afecta el escurrimiento a la hora del drenaje, en la Figura 4.53 se aprecia el aspecto en si del drenaje, el único problema que existe en este cauce es que debido al arrojo indiscriminado de basura en algunas ocasiones ocurre obstrucción del mismo sin llegar a mayores consecuencias.

Figura 4.53 Drenaje natural

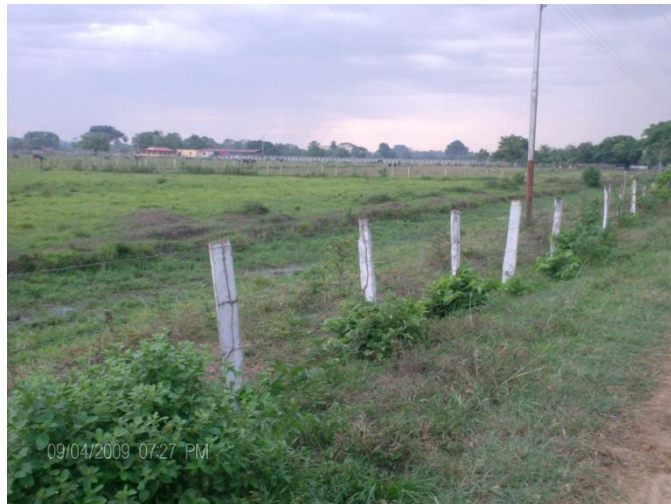
Son estos drenes los que recogen el aporte de los drenes parcelarios, con una longitud total de 41 km y de tipo superficial descubierta, aportando esta carga al drenaje superficial Caroní, su estado es de regular funcionamiento pues se encuentra un poco sedimentado además las estructuras de paso que existen están dañadas y por ende tapan estos drenes. Detallando la Figura 4.56 se muestra el estado de sedimentación que poseen, así como la vegetación que ha crecido en diversos tramos por falta de mantenimiento, lo que implica disminución de la velocidad de drenaje en el mismo.

Figura 4.56 Dren alcantarilla

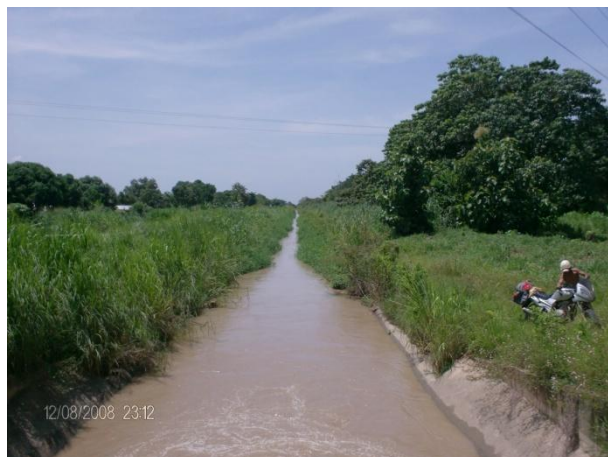
La vialidad existente en el recorrido del canal es de buena conformacion solo presenta algunos daños que se pueden corregir con la rectificacion de las vias con moto niveladora el unico daño grave que no permite el desplazamiento por el mismo ocurre en la verma de servicios del canal principal como se aprecia en la figura 4.57 donde un vehiculo tripulado por un sujeto desconocido no se percata de la dificultad presente en esta verma.

Figura 4.57 Berma de servicio dañada, parte derecha
