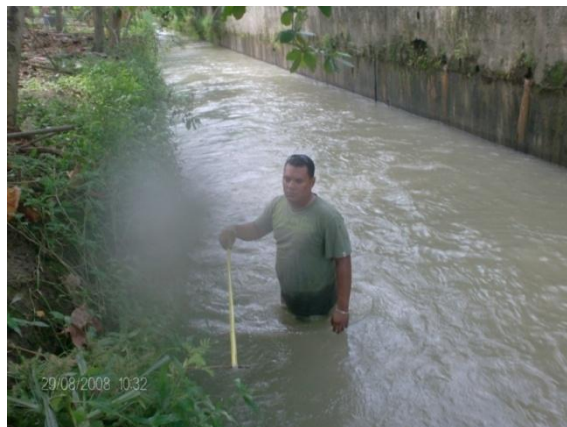
Se procedió a medir una distancia de 10 m en la primera parte del canal principal, la cual es de forma rectangular y esta a la salida del túnel trasvase adjunto a la bocatoma, donde en teoría debería tener un caudal de $6 \text{ m}^3/\text{s}$ en condiciones normales de funcionamiento, motivado a que cada compuerta tiene una capacidad de $2 \text{ m}^3/\text{s}$ y están operativas tres, entonces se estipula esa cantidad entrante (Figura 4.58).

Figura 4.58 Aforo realizado en el canal principal.

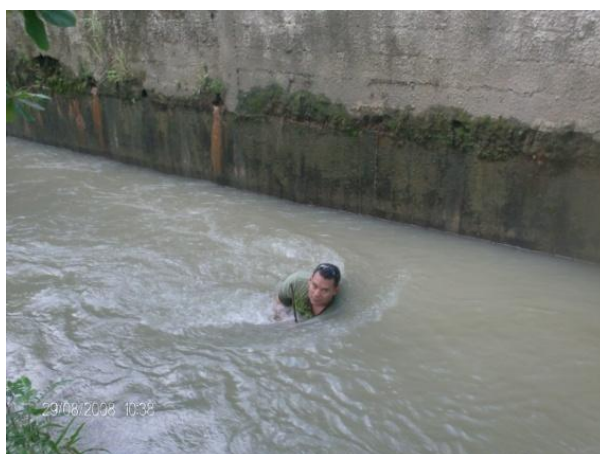
En la Figura 4.59 se muestra una parte de la medición de los sedimentos del canal principal, empleando un pedazo de acero estructural (cabilla), donde se clavo hasta tocar el fondo del canal y tomando la medida con la mano se procedió a medir con la cinta métrica y así cuantificar cual era la cantidad que se encontraba en la sección rectangular donde se hizo el aforo, es importante resaltar que se midió toda la sección en varias zonas para así obtener un promedio a lo ancho de la misma.

Figura 4.59 Medición de sedimentos.

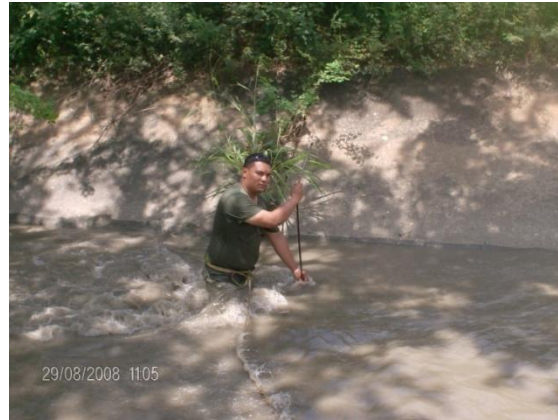
Una vez conocido el nivel de sedimento donde se realizo el aforo, se realizaba la medición del tirante, partiendo de la distancia del sedimento se realizo la diferencia obteniendo así la altura correspondiente de caudal circulante dentro del canal; también este tirante fue medido a lo ancho de la sección para asegurar los resultados medidos. Observando la Figura 4.60 se plasma una parte de la actividad realizada.

Figura 4.60 Medición del tirante

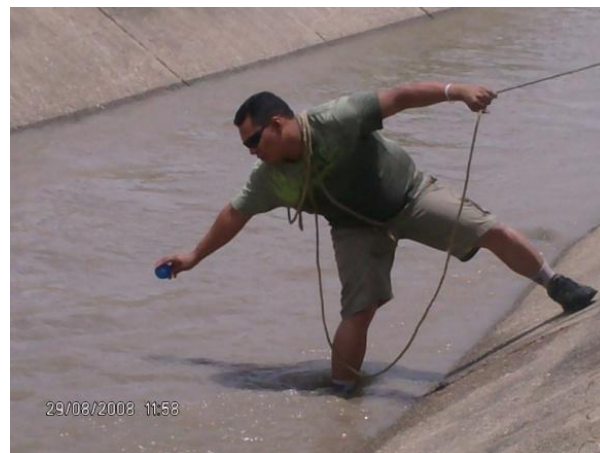
Figura 4.61 Aforo en el canal principal sección trapezoidal

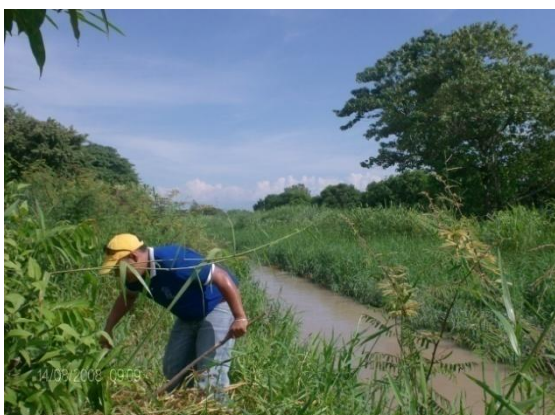
Figura 6.1 Antes, toma de la red secundaria

- a) Se amerita la limpieza de la vegetación en las compuertas de entrada y aliviadero de la red secundaria, así como la reparación en su totalidad de las compuertas, ya que

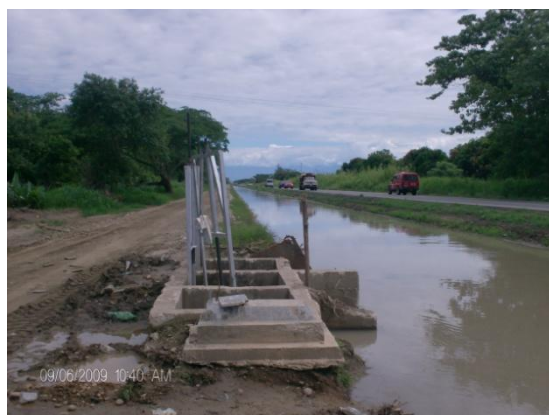
Figura 6.2 Después, toma de la red secundaria

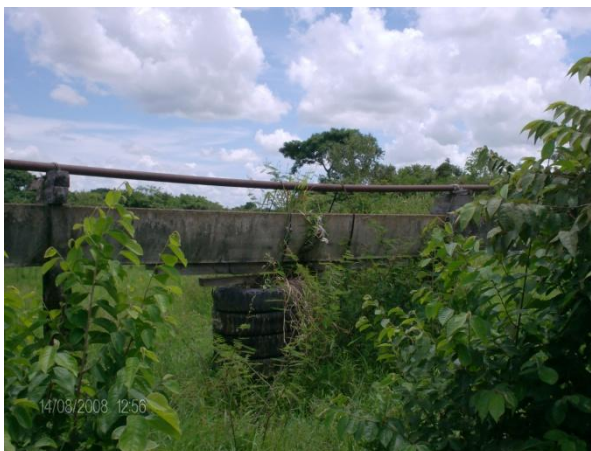
Figura 6.3 Canal hopensa, antes

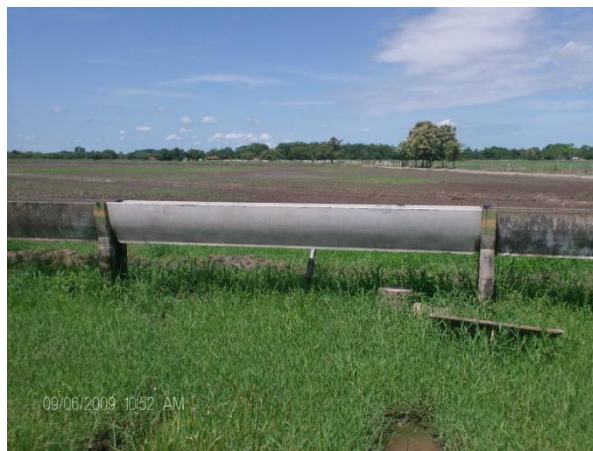
Figura 6.4 Canal hopensa, después

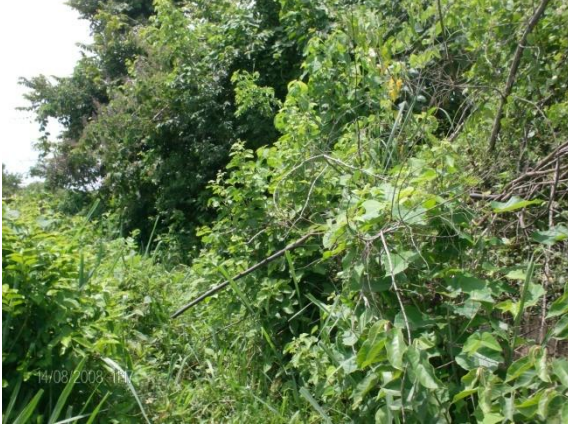
Figura 6.5 Vegetación en los hopensas, antes

- b) El corte total de la vegetación apostada a los lados de los canales Hopensa, para evitar la fractura y el levante de los mismos, garantizando su permanencia en el tiempo, así como la disponibilidad de caudal a máxima capacidad para el riego.

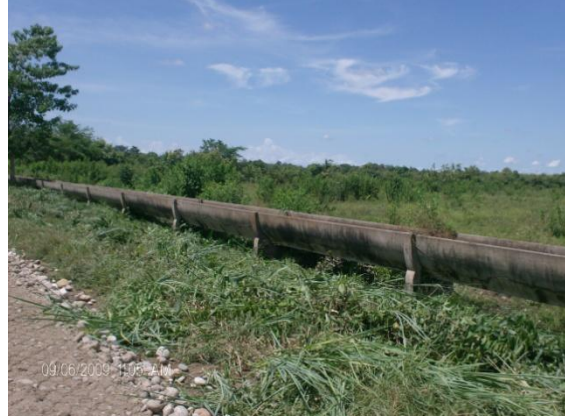
Figura 6.6 Vegetación en los hopensas después.

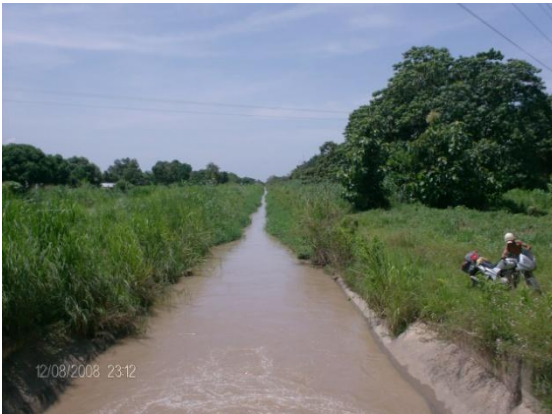
Figura 6.7 Berma de servicio, antes

La vialidad se encuentra en buen estado solo la berma de servicios requiere de su nueva construcción debido a que el desborde continuo del canal principal deterioro este sector.

Se amerita la reconstrucción de la berma de servicios debido a su acentuado deterioro.

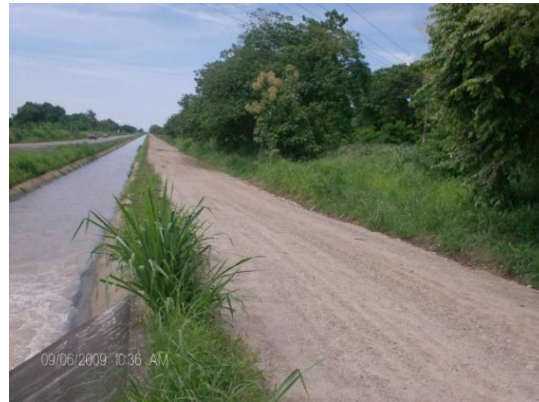
Figura 6.8 Berma de servicios, después
