**ARTÍCULO 002 RES 11(1): 2019**

### ANÁLISIS DESCRIPTIVO Y PROPOSITIVO DEL PAISAJISMO DE LAS PLAZAS SUCRE Y BOLÍVAR DE LA CIUDAD DE MÉRIDA, VENEZUELA

*Descriptive and propositive analysis of the landscaping of the Sucre and Bolívar squares in the city of Mérida, Venezuela*

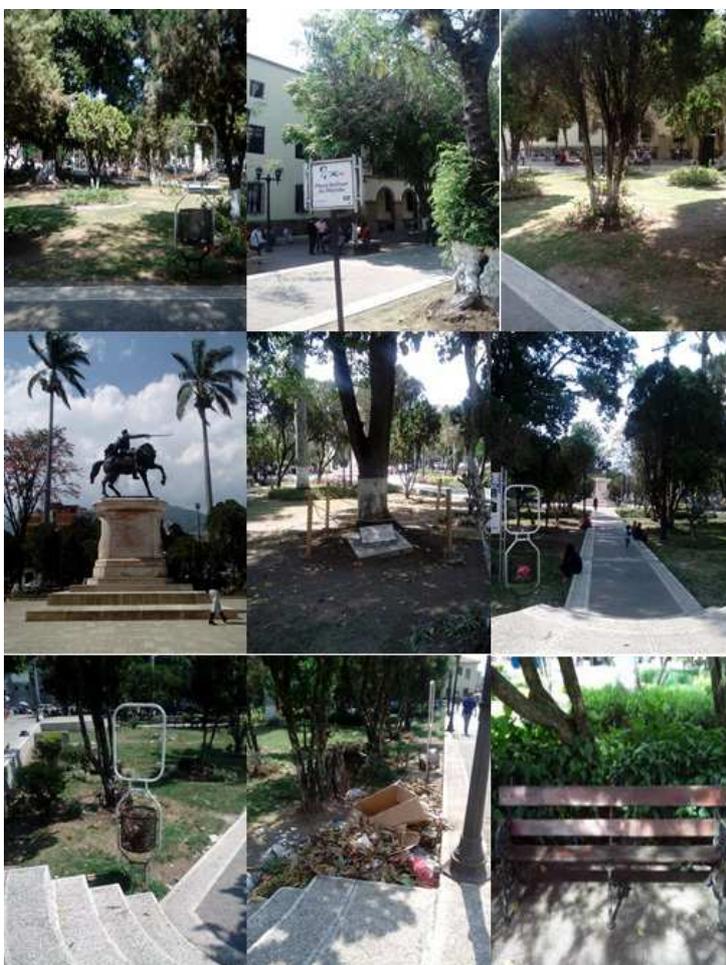
La plaza Bolívar posee buen estado de conservación, aunque el jardín requiere un mantenimiento continuo que garantice la perdurabilidad de las plantas ornamentales. Se observa presencia de abundantes desechos sólidos en las entradas de las esquinas norte y este. Algunos

**FIGURA 1.** Vista actual de contexto paisajístico, infraestructura y mantenimiento de la plaza Bolívar de la ciudad de Mérida. Fuente: Fotografía de los autores.

bancos exhiben oxidación en las superficies de hierro, producto de factores físicos-ambientales y necesitan sustitución de la madera, y la señalética, requiere de completa restitución al ser dañada por actos vandálicos y falta de mantenimiento; mientras que el pavimento, al ser de data relativamente reciente, se encuentra en buen estado físico (Figura 1).

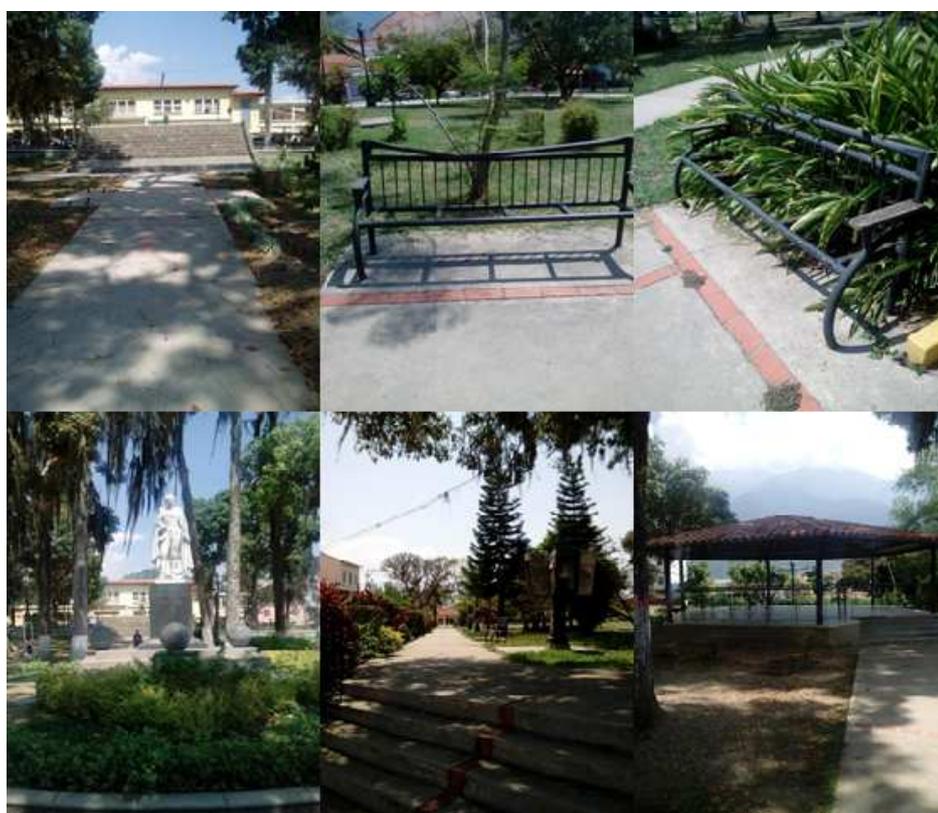
La plaza Sucre de la parroquia Milla se encuentra en buen estado de conservación, aporta características en donde la escogencia de la vegetación ornamental en sus diferentes escalas (árboles, arbustos, césped permite brindar sombra, neutralizar la vista negativa, cortar vientos, crear barreras visuales y funcionales, aportar alegría y color, brindar superficies de reposo visual, hasta el punto de decir que, la vegetación con sus formas geométricas, en especial circulares y colores llamativos, puede centrar la atención tanto en la cascada, el monumento y la retreta manteniendo el equilibrio interno.

En cuanto a los accesorios que conforman los espacios de la plaza se hace necesario la remodelación de las bancas conformadas de hierro forjado y madera, así como el arreglo de los faroles de luz debido a que algunos se encuentran partidos. También deben ser recogidos los desechos provenientes de la vegetación que ha sido cortada o podada recientemente. Y se hace necesario un mantenimiento continuo de las malezas del jardín (Figura 2).

**FIGURA 2.** Vista actual del contexto paisajístico y de infraestructuras de la plaza Sucre, sector norte de la ciudad de Mérida. Fuente: Fotografía de los autores.

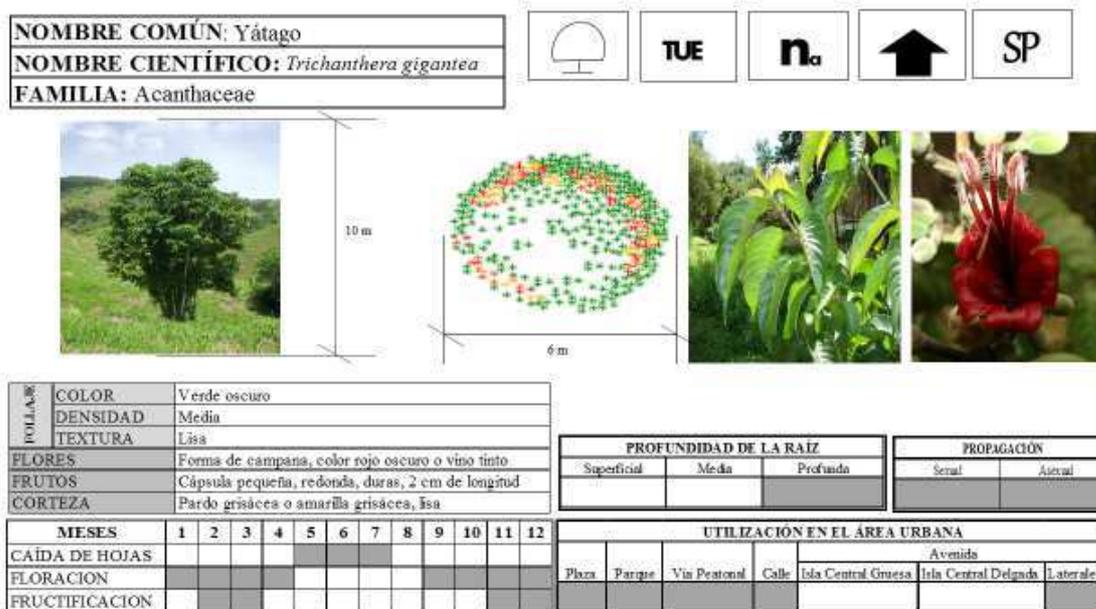
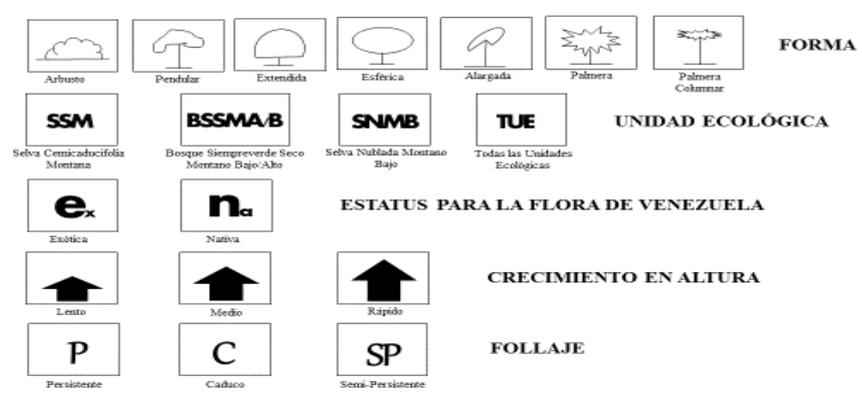
A continuación, se presenta una sola ficha técnica, exponiéndose sólo una ficha patrón como muestra referencial del trabajo, donde se conjuga la información respectiva, así como la leyenda con el significado de la simbología (Figura 3). Interpretando a Calderón y Gámez (2017), finalmente se destaca la utilización muy localizada en determinados sitios de la ciudad como parques y plazas de varias especies exóticas aparte de las mencionadas en el cuadro 5, que son recomendadas para el proceso de arboricultura de las plazas en estudio, por su facilidad de crecimiento y adaptabilidad, requiriendo un mayor cuidado en su mantenimiento, se pueden mencionar: *Allamanda cathartica* mejor conocida como jazmín; *Euphorbia pulcherrima*, comúnmente llamada flor de navidad; *Jatropha integerrima* o peregrina; la trinitaria (*Bougainvillea spectabilis*); o el níspero del Japón (*Eriobotrya japonica*).

**FIGURA 3.** Ficha técnica del Yátago, especie que se propone para el proceso de reforestación en caso de reestructuración de la vegetación en las plazas Bolívar y Sucre. Fuente: Calderón y Gámez (2017).
