**MÉTODO DE EVALUACIÓN DE LAS CONDICIONES DE  
ESTABILIDAD DE UNA VÍA EN ZONA DE MONTAÑA A TRAVÉS DE  
SENSORES REMOTOS.**

Autor: Ing. Ramírez Moreno María Alejandra.

**Tesis presentada como requisito para optar al Grado de Magister Scientiae  
en Ingeniería Vial**

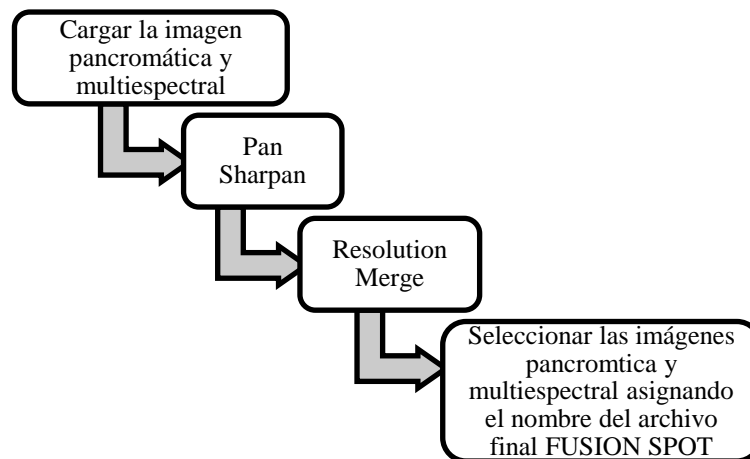
*Figura 9. Procedimiento para fusión de imágenes.*

El procedimiento llevado a cabo para la fusión de las imágenes se realizó en el programa Erdas Imagine, siendo el siguiente:

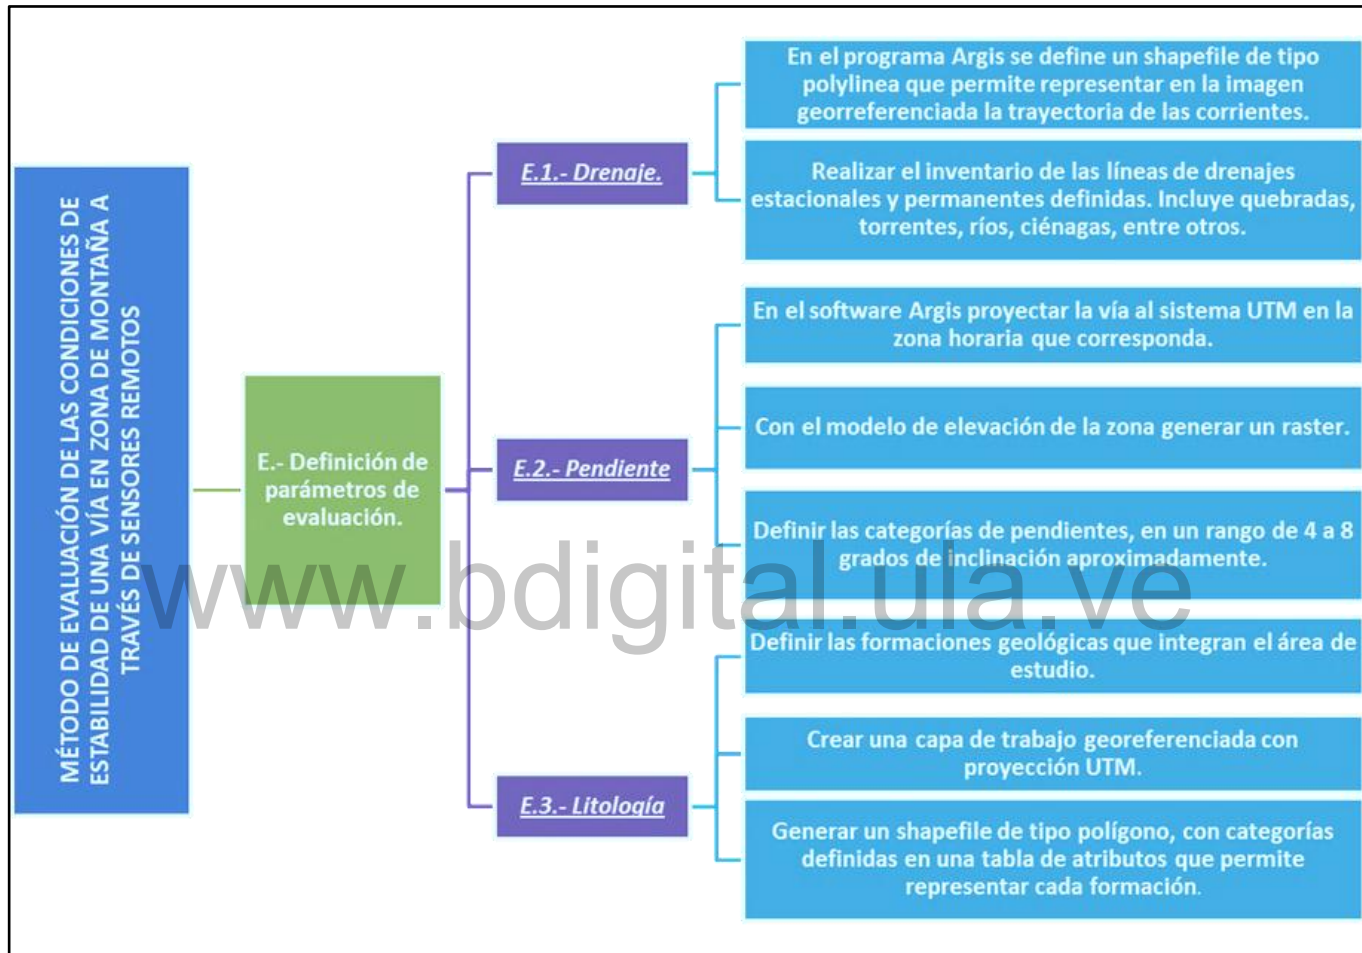
Figura 11. Esquema. Método de Evaluación. Definición de los parámetros de evaluación drenaje, pendiente y litología.

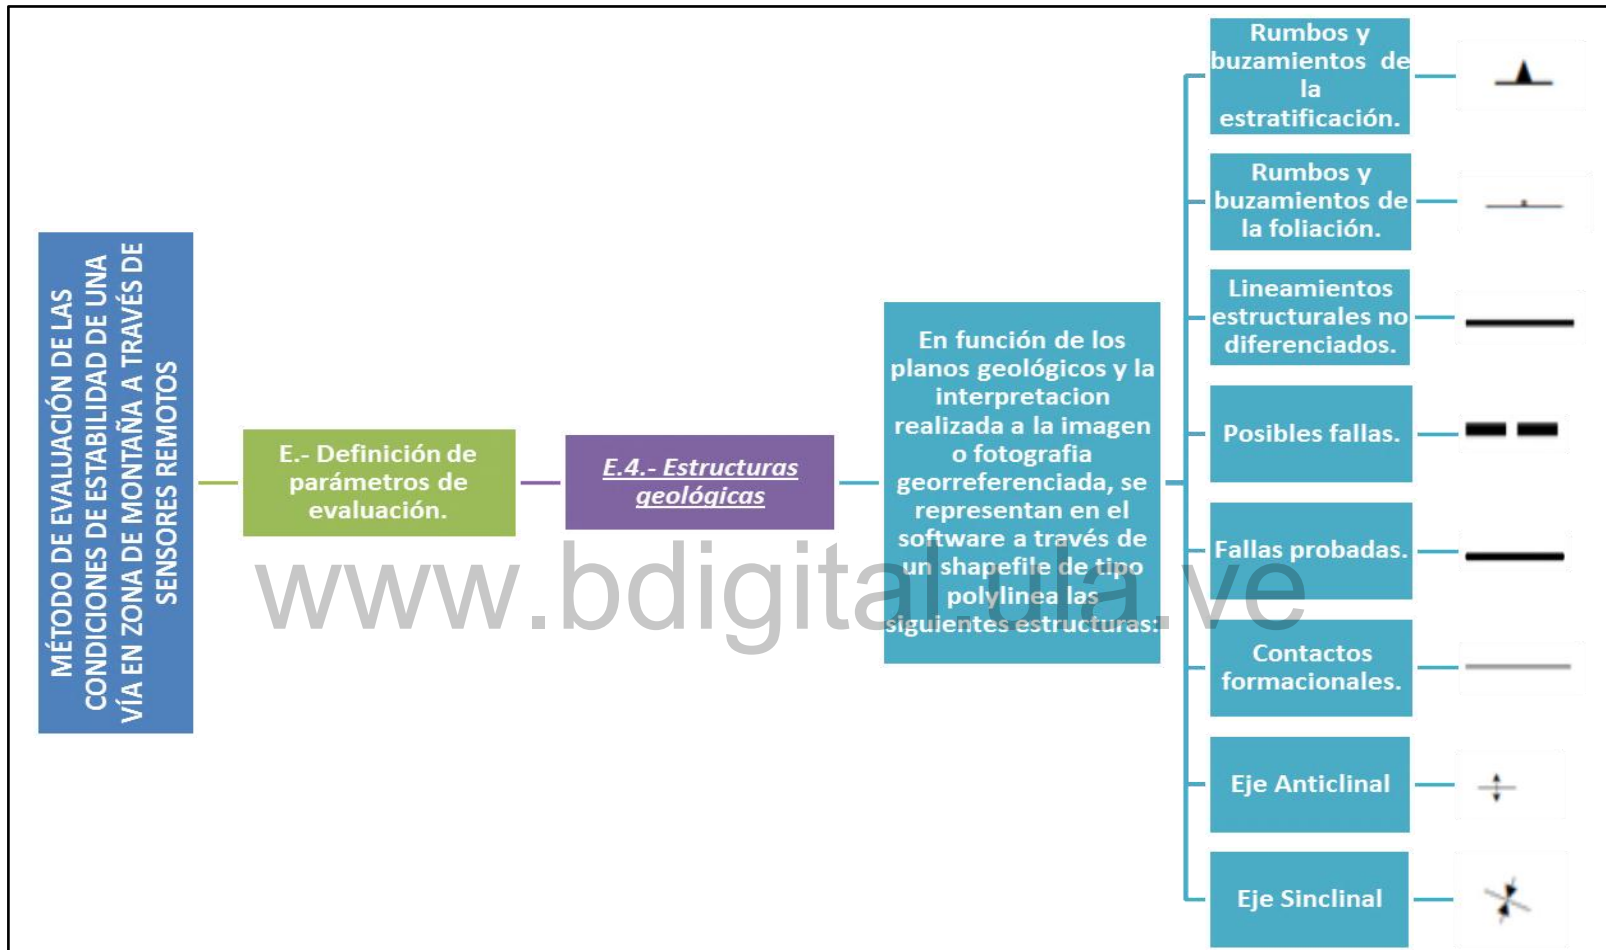
Figura 12. Esquema. Método de Evaluación.

Definición del parámetro de evaluación estructuras geológicas

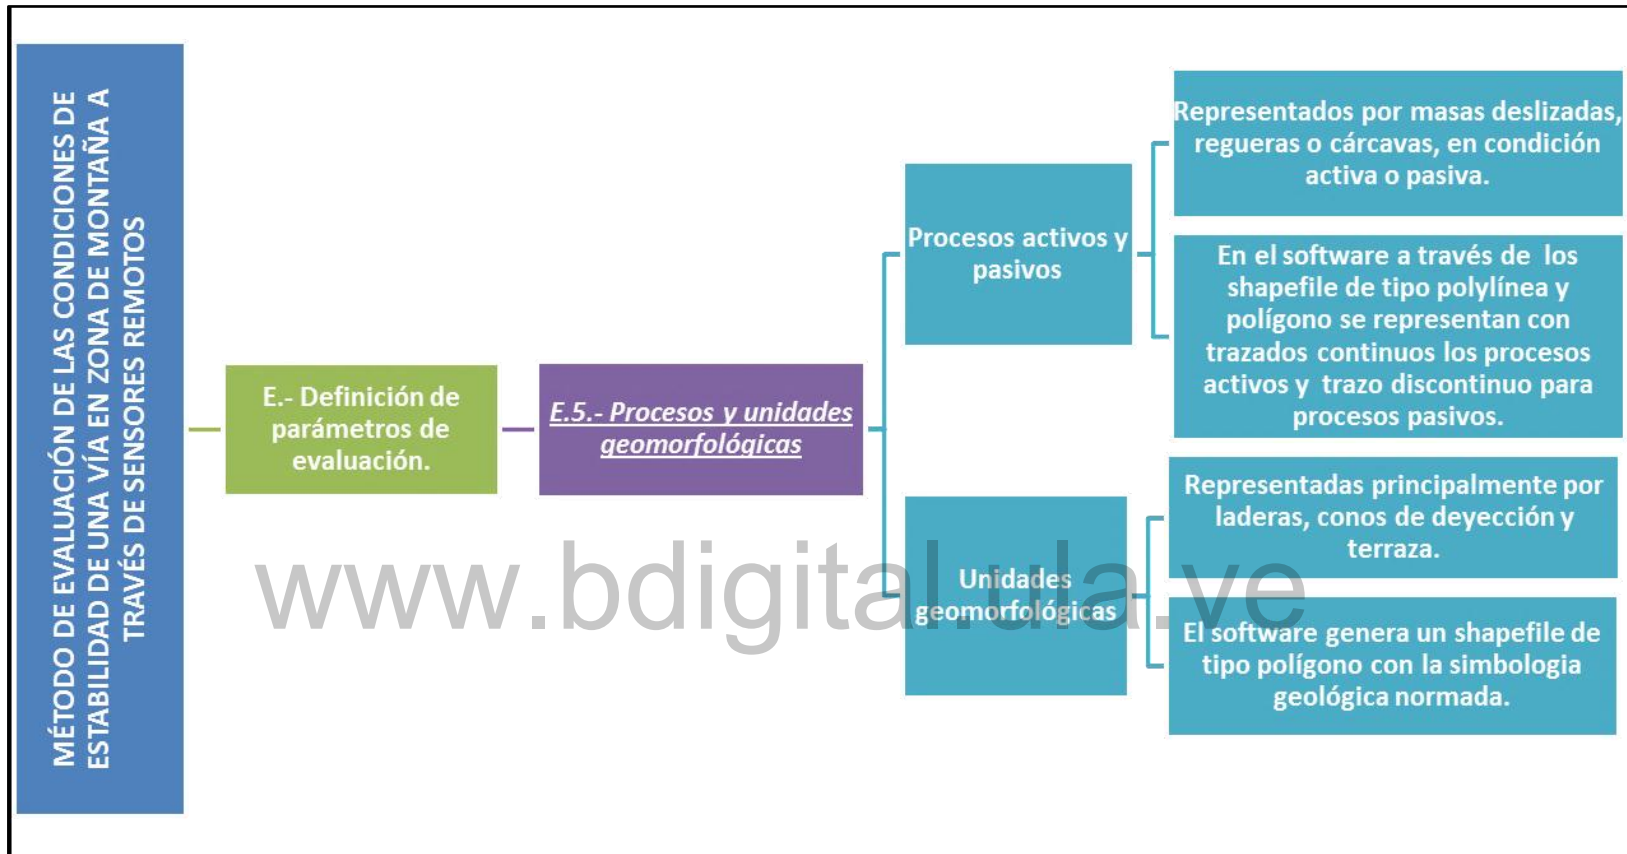
Figura 13. Esquema. Método de Evaluación.

Definición de los parámetros de evaluación, procesos y unidades geomorfológicas.

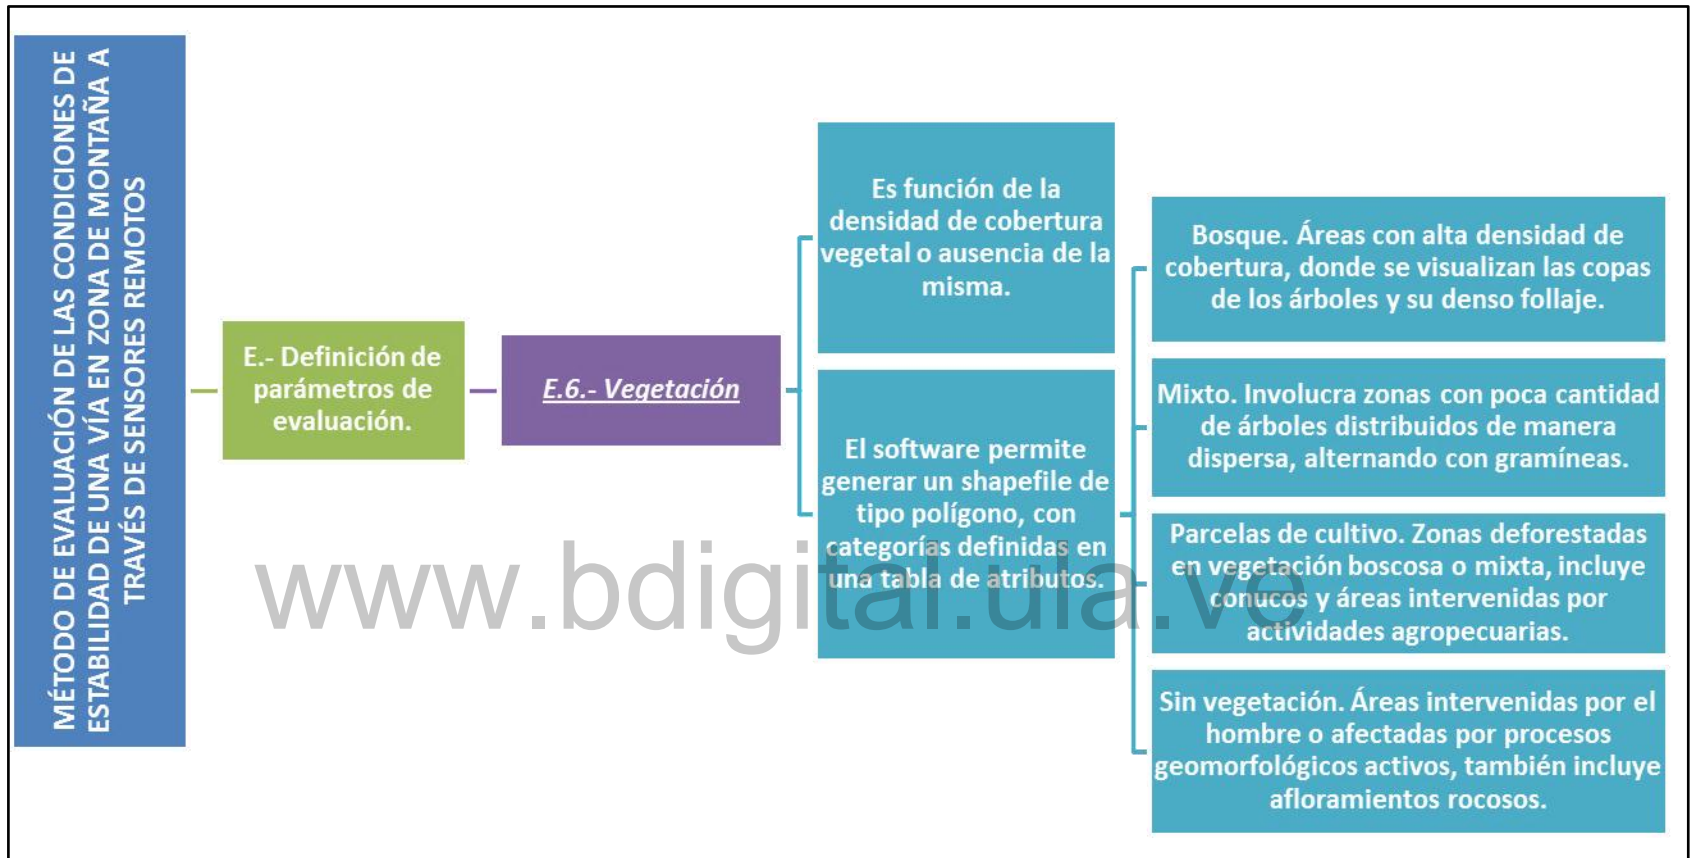
Figura 14. Esquema. Método de Evaluación.

Definición del parámetro de evaluación vegetación.

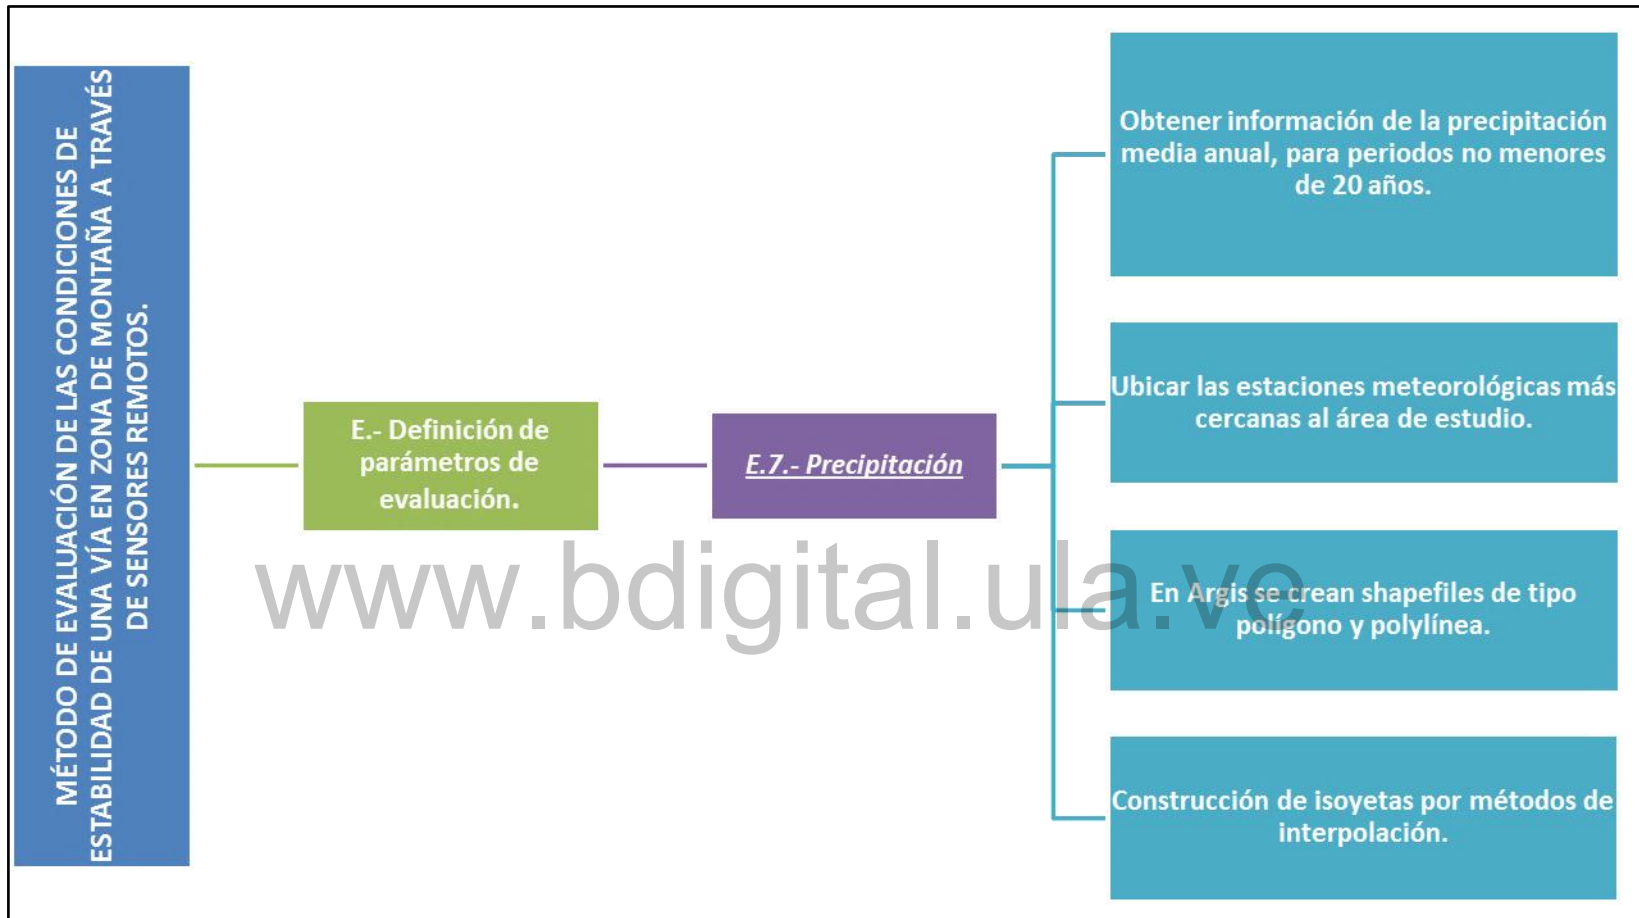
*Figura 15. Esquema. Método de Evaluación.*

*Definición del parámetro de evaluación precipitación.*

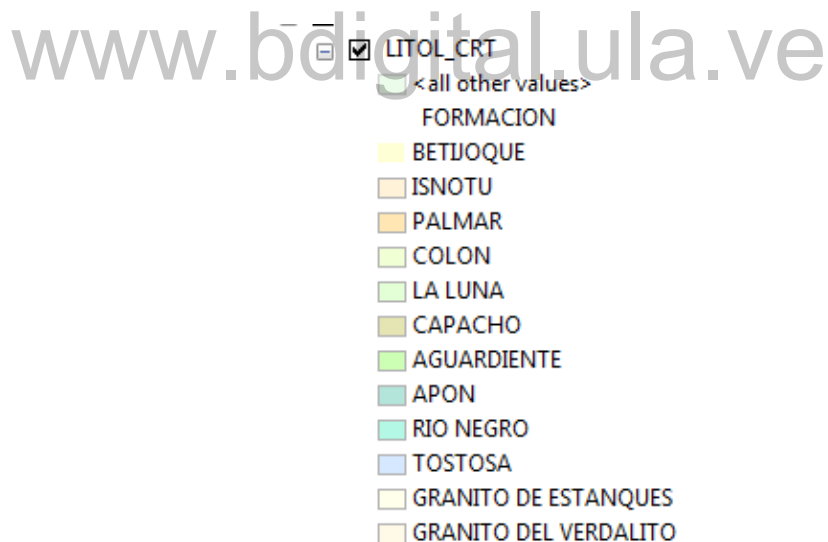
*Figura 33 Formaciones Geológicas del área de estudio.*

En el software utilizado se debe crear una capa de trabajo georeferenciada en proyección UTM Zona 19, dicho shapefile de tipo polígono, contentivo de una tabla de atributos, permite presentar de forma clasificada las zonas o formaciones con sus respectivas características.

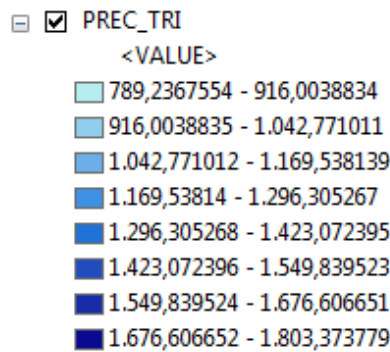
*Figura 35. Rangos de precipitación media anual dela zona en estudio.*

- Se obtuvo información de precipitaciones medias anuales de 8 estaciones meteorológicas próximas a la zona de estudio. Tabla 2
- Se estableció un rango de análisis de 30 años. En la aplicación del método para la Local 002 se analizaron las precipitaciones de las estaciones La Palmita, Tovar, Mesa Bolívar, El Vigia, Santa Cruz, Zea, La Cuchilla y San Pedro- Chaguará desde el año 1970 hasta el año 2000. Ver Tabla 1
- Realizar en Excel una tabla de datos que contenga el nombre de cada estación, coordenadas Este, Norte y valor de precipitación media anual; dicha tabla debe ser importada por el software de trabajo con el fin de interpolar para obtener las isoyetas como resultado muestra franjas de precipitaciones con degradación de colores.

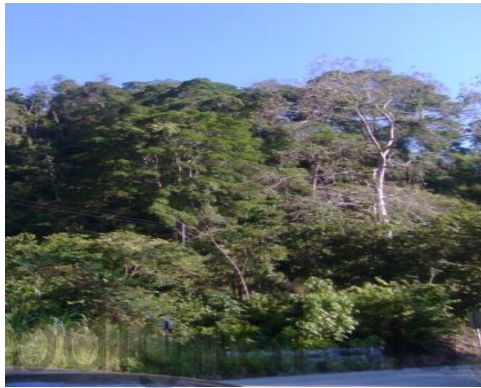
*Figura 36. Progresiva 0+440. Puente sobre torrente.*

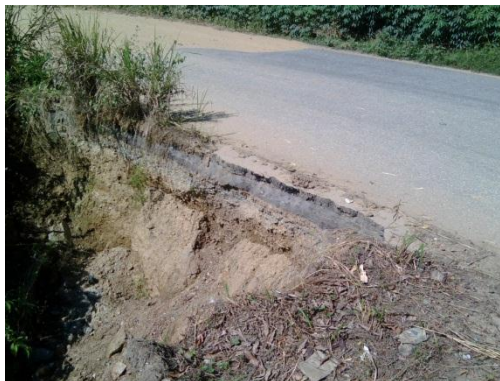
*Figura 37. Progresiva 1+950. Falla de borde interno de la curva. Ausencia de cunetas o canales.*

En las progresiva 1+960 y 2+610 la carretera intersecta el paso de quebradas, que ni en la imagen satelital ni en la fotografía aérea se observa el tipo de obra, pero en campo se corrobora la existencia de alcantarillas, destacando la ausencia de obras de drenaje superficial longitudinales o transversales.

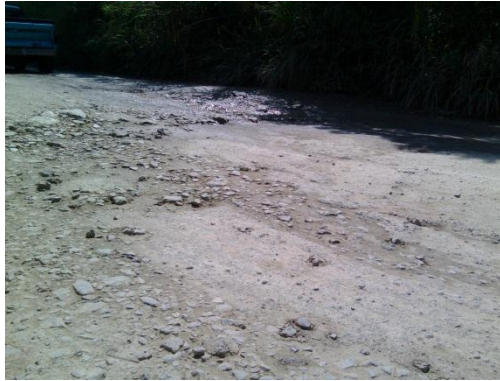
*Figura 38. Progresiva 4+400. Afectación de la estructura de pavimento. Presencia de humedad.*

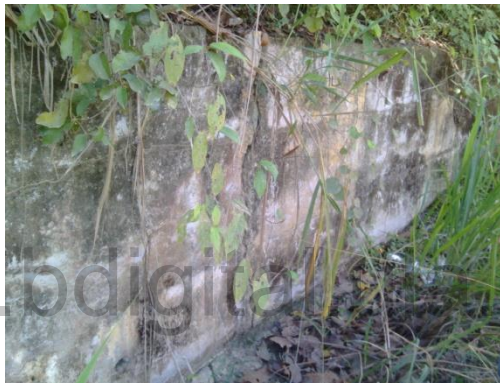
*Figura 39. Progresiva 4+650. Grieta en pantalla de muro armado.*

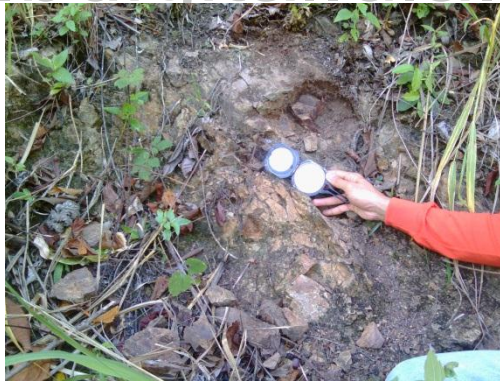
**Figura 40. Progresiva 3+075. Formación Tostosa. Medición de ángulos de Rumbo y Buzamiento.**

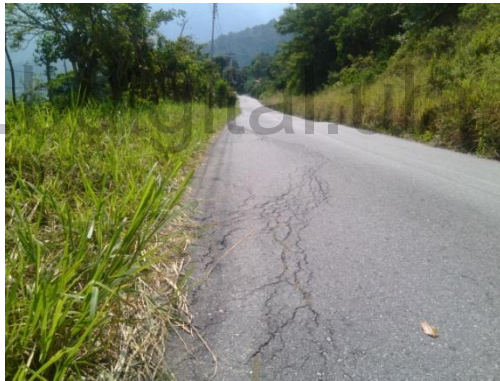
*Figura 41. Progresiva 6+450. Falla de borde.*

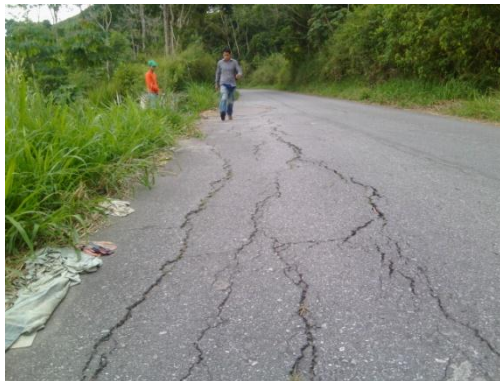
*Figura 42. Progresiva 9+000 Falla de borde. Deformación de calzada.*

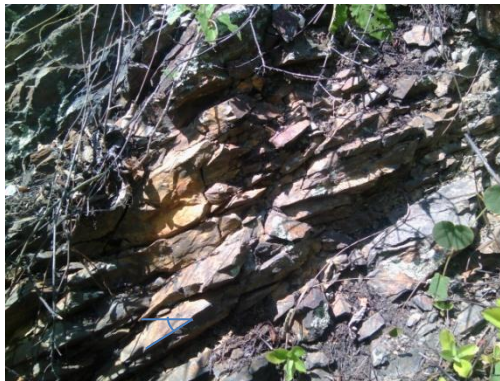
**Figura 43. Progresiva 6+450. Afloramiento sobre el que se midieron los ángulos de rumbo y buzamiento de la foliación.  $R= S11^{\circ}W$ ;  $B=40^{\circ}$**

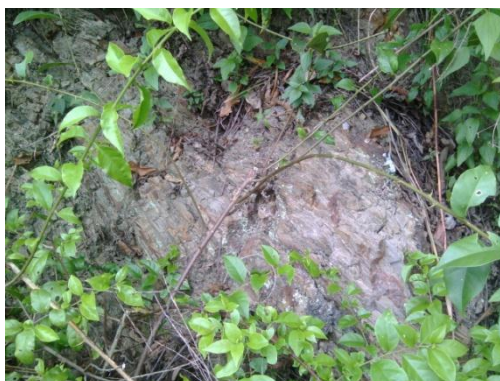
**Figura 44. Progresiva 8+800. Afloramiento sobre el que se midieron los ángulos de rumbo y buzamiento de la foliación.  $R= S65^{\circ}W$ ;  $B=20^{\circ}$**

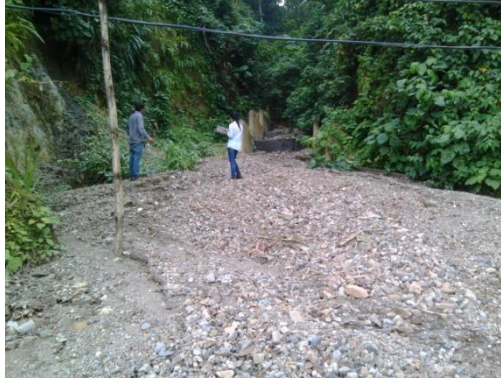
*Figura 45. Progresiva 10+460. Quebrada La Granzonera. Aporte de detritos. Colmatación de torrenteras.*

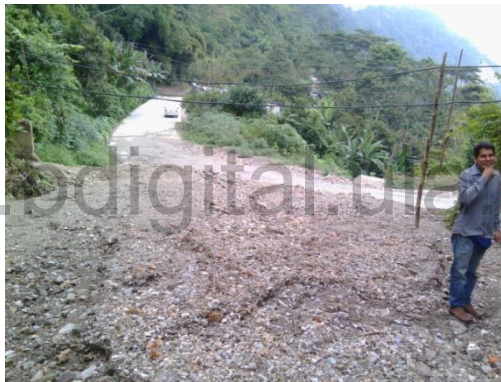
*Figura 46. Progresiva 10+460. Quebrada La Granzonera. Interrupción del 60% de la calzada por material fino aportado por la misma.*

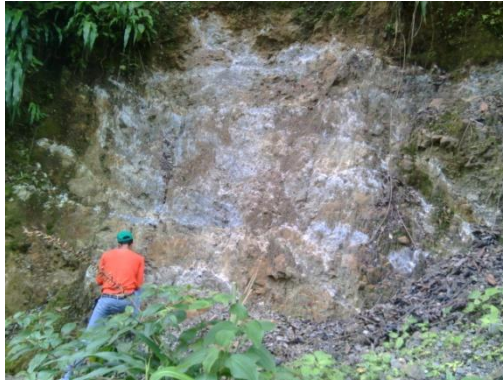
**Figura 47** Progresiva 10+460. Medición de ángulos de Rumbo y buzamiento.  $R= S14^{\circ}E$ ;  $B=25^{\circ}$

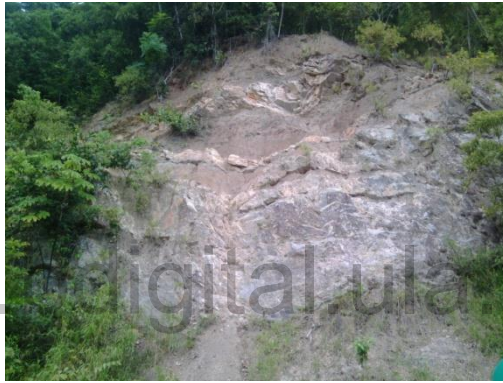
**Figura 48** Progresiva 11+900. Medición de ángulos de Rumbo y buzamiento. Anticlinal

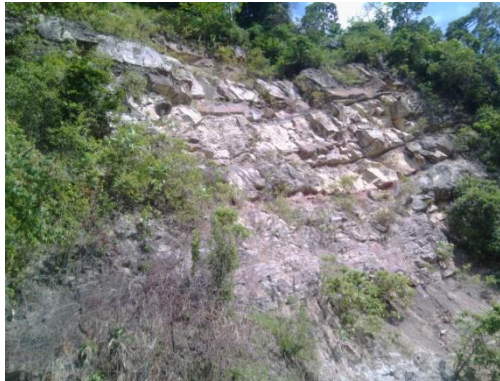
*Figura 49. Progresiva 14+300. Formación Palmar. Planos de estratificación. Ángulos de Rumbo y Buzamiento: R= S30°E; B=16°*

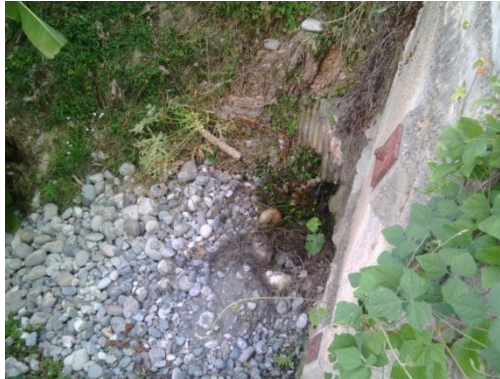
*Figura 50. Progresiva 16+220. Condiciones de la boca de salida de alcantarilla*

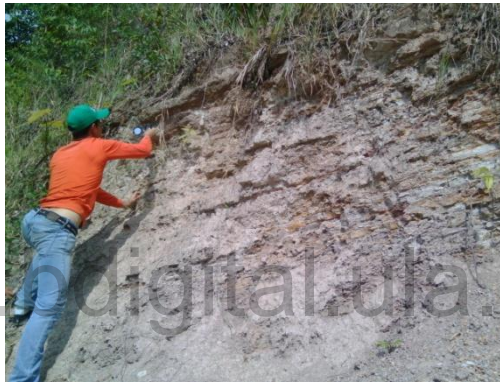
**Figura 51. Progresiva 15+750. Rocas sedimentarias donde se visualizan los planos de estratificación. Ángulos de Rumbo y Buzamiento:  $R= S19^{\circ}E$ ;  $B=12^{\circ}$**

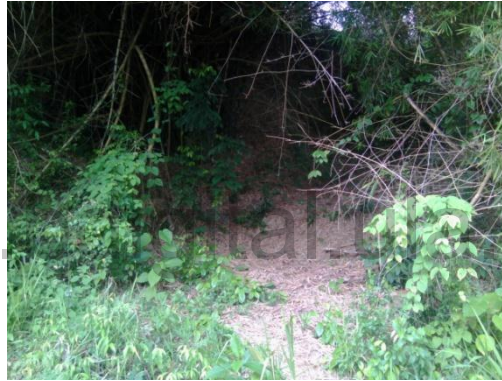
*Figura 53. Progresiva 23+090. Cauce estacionario.*

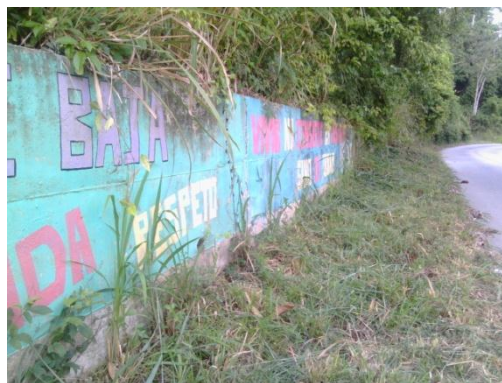
*Figura 54. Progresiva 23+090. Muro armado para contención de detritos.*

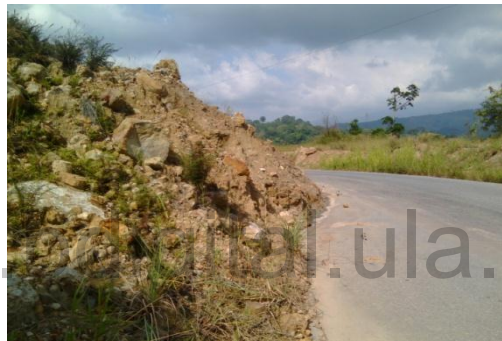
**Figura 55. Progresiva 23+780 material sedimentario desprendido interrumpiendo la calzada.**

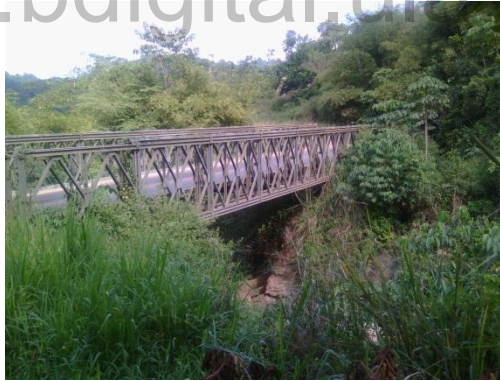
*Figura 56 Progresiva 2++240. Puente tipo guerra, ancho 3.75 metros, largo 28.00 metros*

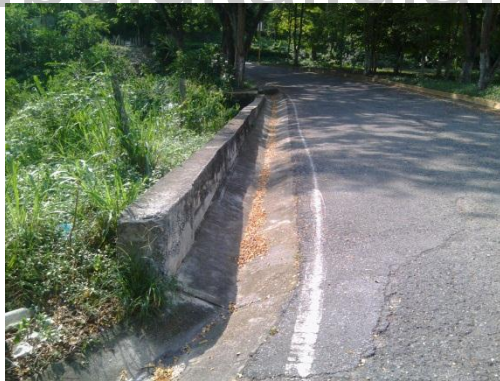
*Figura 58. Progresiva 26+420. Obra de drenaje (cuneta) operativa.*
