**EFFECTOS DE PROGRAMAS DE DESARROLLO RURAL COMUNITARIO Y DE
LUCHA CONTRA LA DESERTIFICACIÓN EN UN SECTOR PERIMETRAL DEL
SEMIÁRIDO EN EL ESTADO MÉRIDA.**

Trabajo de grado para optar al título de Magíster Scientiae en Gestión de
Recursos Naturales Renovables y Medio Ambiente (con énfasis en Estudio de
Impacto Ambiental).

**UNIVERSIDAD DE LOS ANDES
CENTRO INTERAMERICANO DE DESARROLLO E INVESTIGACIÓN
AMBIENTAL Y TERRITORIAL
CIDIAT
2009**

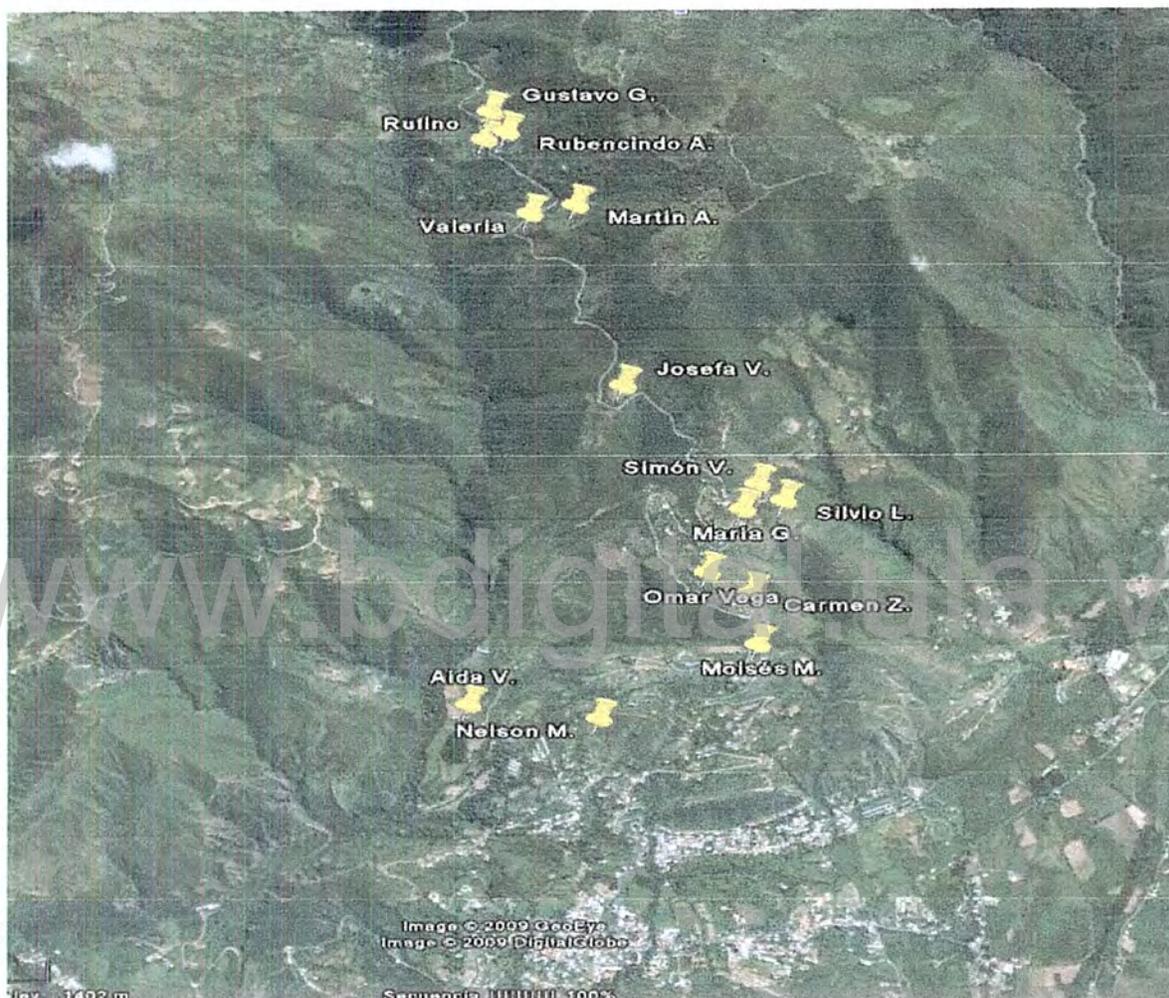
Figura 5.1. Ubicación de fincas dentro del área de estudio.

La Figura 5.1 muestra la microcuenca La Maruchi. Al centro de la imagen se puede apreciar la Quebrada La Maruchi; en la vertiente izquierda de la misma, se han señalado fincas objeto de este estudio. Hacia la parte inferior es posible distinguir a la población de San Juan. El grupo de fincas que se observan en la parte superior corresponden al sector El Quebradón, mientras que las observadas en la parte inferior conciernen a fincas o parcelas del sector La Sabanota y Mocoyón.

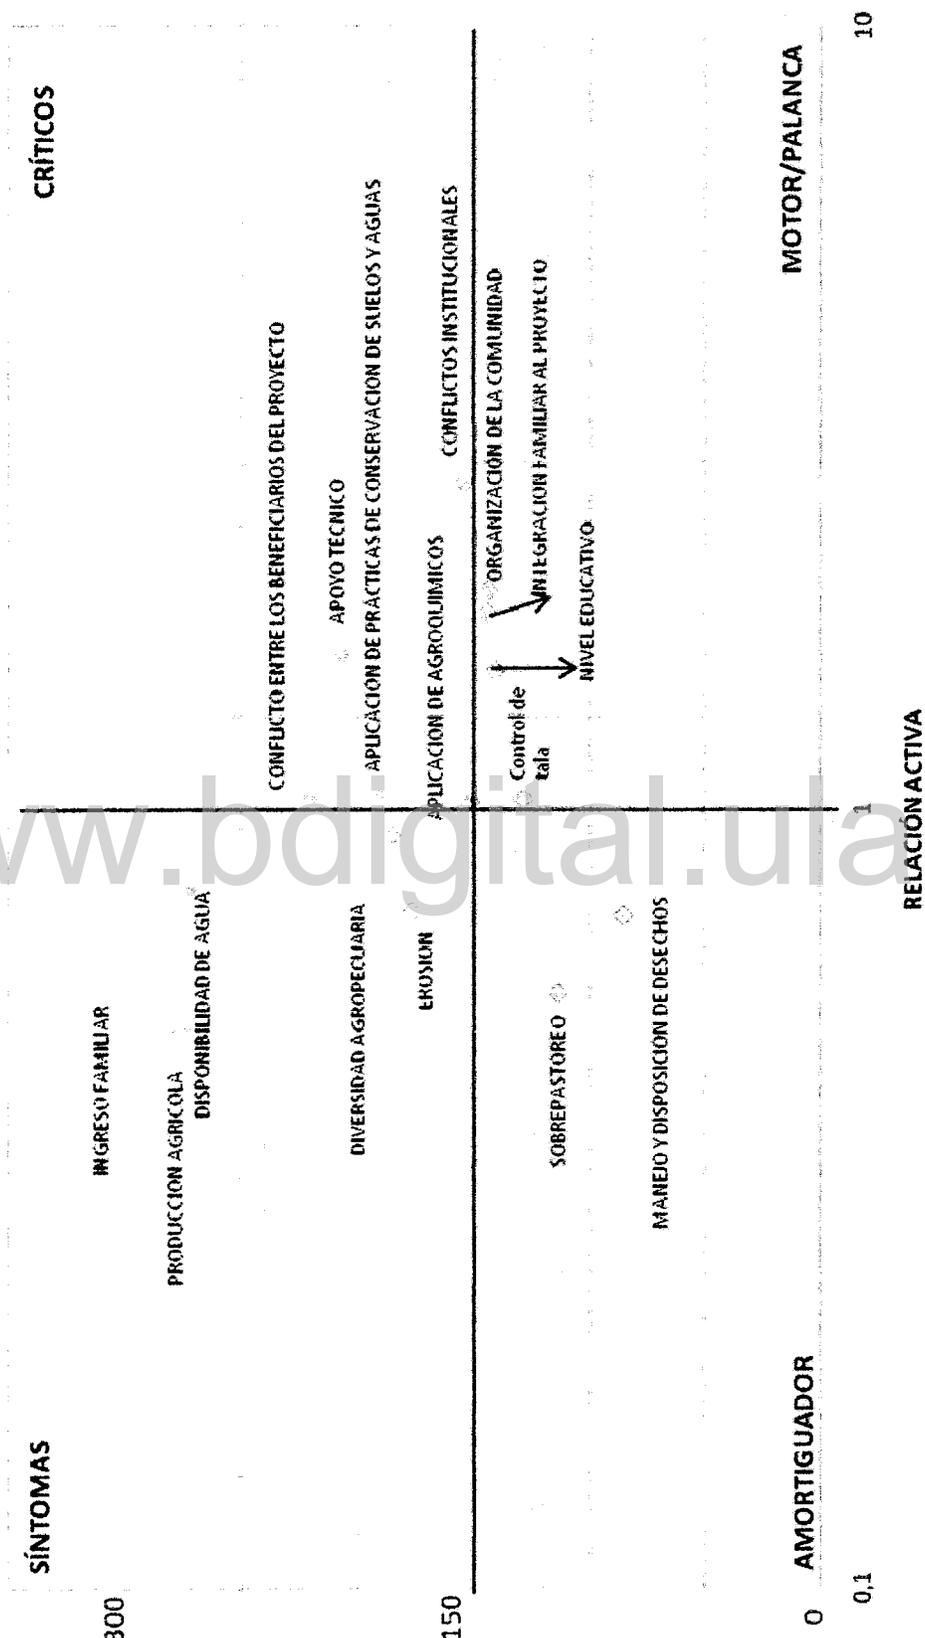
Figura 5.2. Función de los factores dentro del entorno del proyecto

La Figura 5.2 refleja la posición de los factores dentro del entorno del proyecto, es de recordar que las divisiones de los cuadrantes son transiciones graduales, ya que las mismas representan las apreciaciones de los diferentes actores.

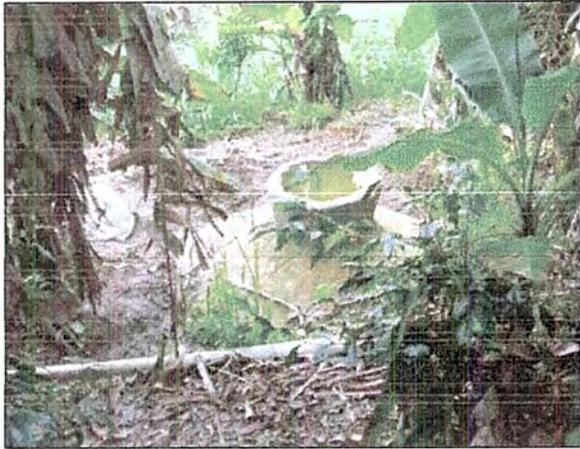
Figura 5.7: Biodigestor anaeróbico.
(E. Hernández, 2006).

El productor se integró al proyecto en el año 2003. Las acciones desarrolladas en la finca tenían como principal objetivo reciclar las aguas servidas derivadas de las actividades pecuarias mediante la construcción de un biodigestor anaeróbico, el cual se puede observar en la Figura 5.7. La Figura 5.8 muestra un aspecto de la supervisión realizada al biodigestor. El agua reciclada se usa posteriormente en el riego del pasto de corte, contribuyendo de esta manera a incrementar el rendimiento del mismo.

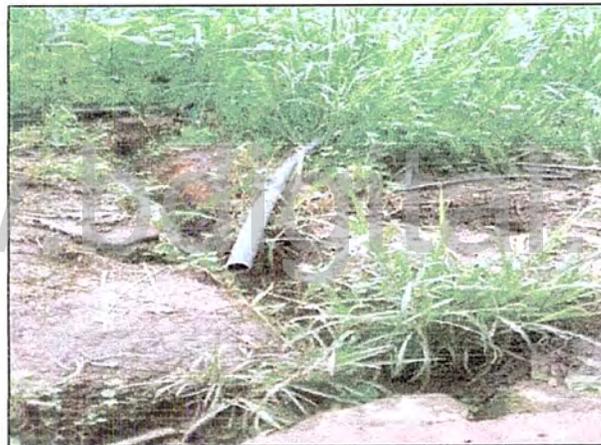
Figura 5.9: Riego del pasto de corte con aguas procesadas por el biodigestor.
(E. Hernández, 2006).

La Figura 5.9 muestra el riego que se realiza al pasto de corte con el agua que ha sido tratada en el biodigestor. De esta manera, se espera realizar en esta finca un uso eficiente del recurso tomando en cuenta que la disponibilidad del mismo para el riego es escasa. Adicionalmente, se tiene previsto hacer un aprovechamiento del biogás que se genere por el biodigestor, para uso doméstico.

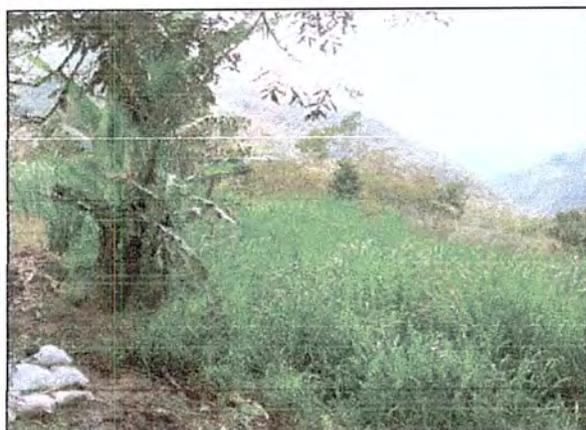
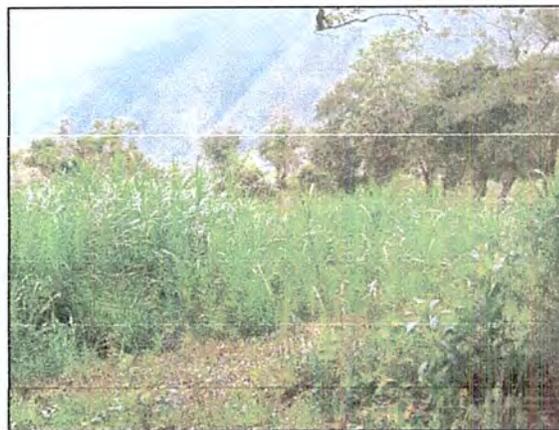
Figura 5.10: Pasto de corte regado con agua reciclada del biodigestor. (E. Hernández, 2006).

En las Figuras 5.10 y 5.11 es posible evidenciar el desarrollo experimentado por el pasto de corte, el cual ha sido regado con las aguas que salen ya procesadas por el biodigestor

Figura 5.11: Otro aspecto del crecimiento en el pasto de corte. (E. Hernández, 2006)

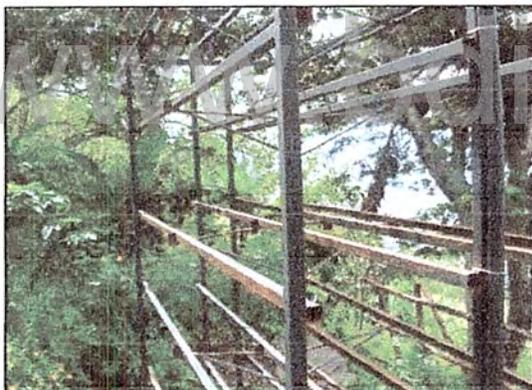
Figura 5.25. Aspectos de la cámara de forraje hidropónico en su fase de construcción. (E. Hernández, 2006)

Las actividades desarrolladas con el proyecto incluyen la construcción de una cámara de forraje hidropónico, con la finalidad de producir complemento nutricional para la alimentación del ganado. En la Figura 5.25 se puede observar detalles de la etapa de construcción de la estructura desarrollada para este fin, mientras que en la Figura 5.26 se puede apreciar la cámara ya terminada.

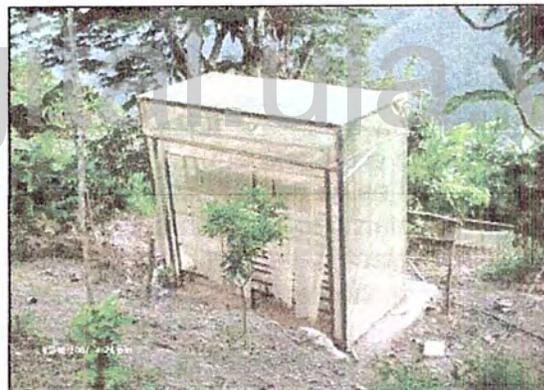
Figura 5.26: Vista de la cámara de forraje hidropónico ya terminada. (D.Dávila y A.Angulo 2007)

La capacidad de producción de ésta cámara, de acuerdo a información suministrada por el productor y los técnicos, es de 35 kg. El productor utiliza semillas de maíz, cultivo que también desarrolla en la finca, y al momento de ser entrevistado manifestó haber sacado aproximadamente 40 Kg de forraje.

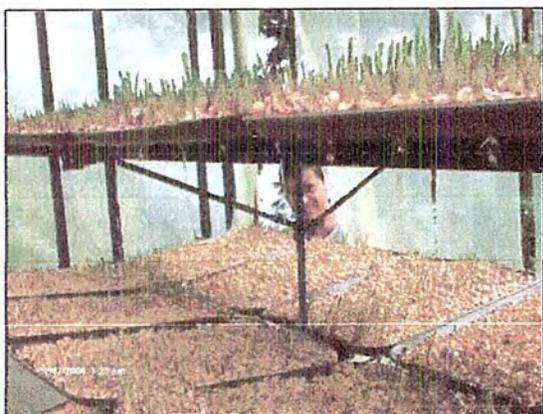
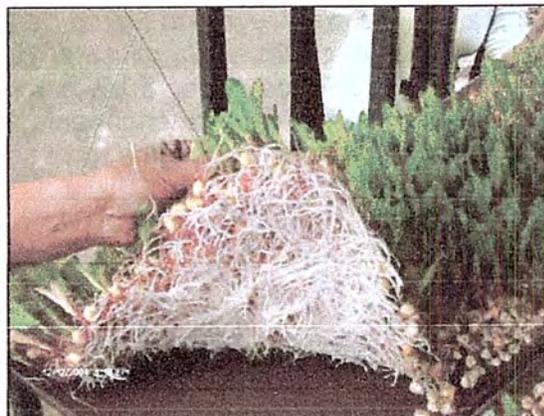
Figura: 5.27. Producción de forraje hidropónico. (D.Dávila y A Angulo, 2006).

La producción de este forraje se puede observar en las Figuras 5.27 y 5.28, donde se muestran las bandejas contentivas de los granos de maíz en proceso de germinación.

Figura: 5.28. Detalle del forraje hidropónico obtenido. (D.Dávila y A Angulo, 2006).

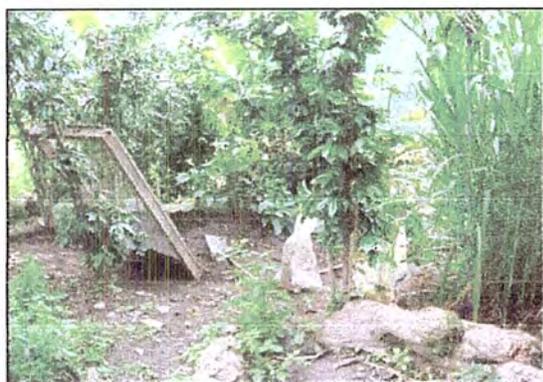
Figura: 5.29. Producción de abono a partir del lombricompostero. (E. Hernández, 2007).

Otra de las acciones llevadas a cabo con el proyecto fue la construcción de un lombricompostero, lográndose la producción de abono para los cultivos, como puede apreciarse en las Figuras 5.29 y 5.30.

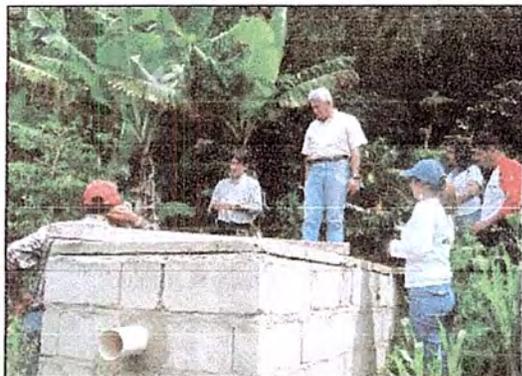
Figura 5.31: Planta de tratamiento de aguas servidas. (E. Hernández, 2007).

De igual manera, se construyó una planta de tratamiento para las aguas servidas de la vivienda, a objeto de reutilizar las mismas, ya tratadas, en el riego de frutales (Figura 5.31). En la Figura 5.32 se observa las barreras vivas establecidas en la finca por el productor, quien manifestó que anteriormente no sembraba pasto, y a raíz de la siembra que ha realizado con el proyecto, se ha motivado a desarrollar la cría de ganado bovino.

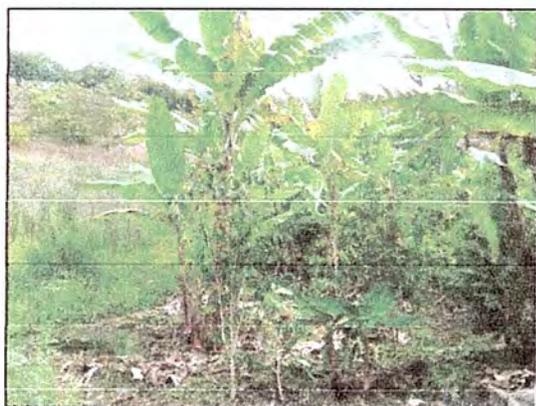
Figura 5.33. Siembra de plantas y árboles frutales. (E. Hernández, 2007).

En la Figura 5.33 se observa la plantación de cambures y frutales que han sido establecidos. Se construyeron muros de piedra para incrementar la superficie arable a la vez que se contribuye a controlar los procesos de erosión. La Figura 5.34 muestra al productor durante la ejecución de esta obra. El proyecto también colaboró con el mejoramiento al tanque de almacenamiento de agua, con la finalidad de incrementar la disponibilidad del recurso, tanto para consumo humano como agrícola y pecuario.

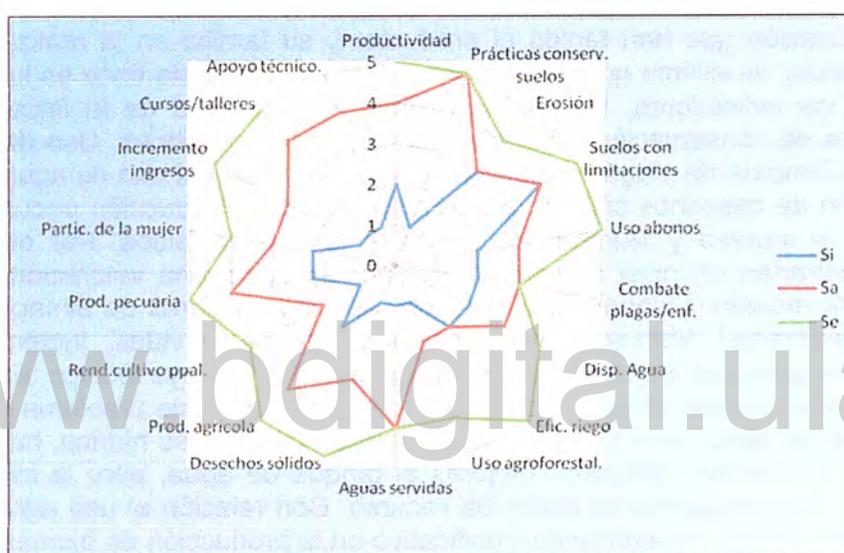
Figura 5.35. Gráfico de "red de araña", finca Sr. Gustavo Gutiérrez.

El cuadro 5.18 corresponde a los valores de los indicadores para cada una de las situaciones consideradas, y la Figura 5.35 es el gráfico de red de araña resultante para esta finca.

Si= situación inicial. Sa= situación 2007. Se= situación esperada.

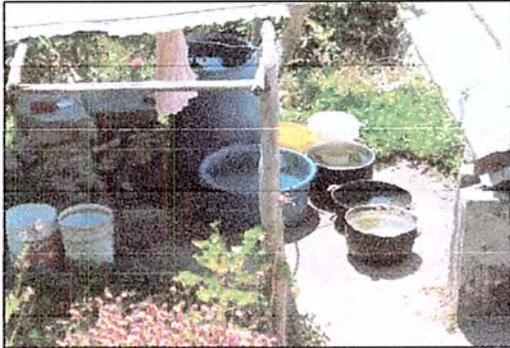
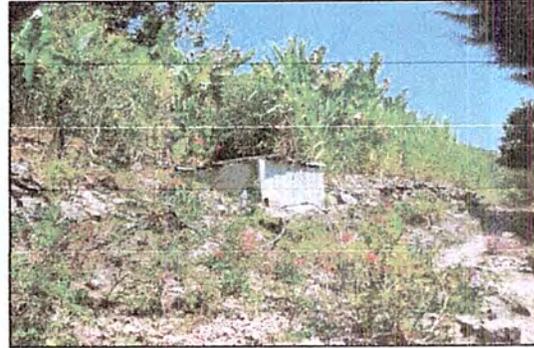
Presentan problemas relacionados con la baja disponibilidad de agua, lo que amerita el uso de recipientes y de un tanque para almacenar este recurso, como se observa en las Figuras 5.38 y 5.39. Otro problema de gran relevancia es el ataque en los cultivos por plagas y enfermedades (Figura 5.40 y 5.41), lo que incide en el bajo rendimiento de los mismos. Esta situación conlleva al uso de productos químicos sin asesoramiento con la finalidad de tratar de solucionar esta problemática (Figuras 5.42 y 5.43). También han ocurrido deslaves en las laderas como consecuencia de la intensidad de las lluvias, lo que ha puesto en peligro la vida de los habitantes de la vivienda.

Figura 5.38: Almacenamiento de agua en recipientes. (E. Hernández (2007).

Figura 5.39: Vista del tanque para almacenamiento de agua. (E. Hernández, 2007).

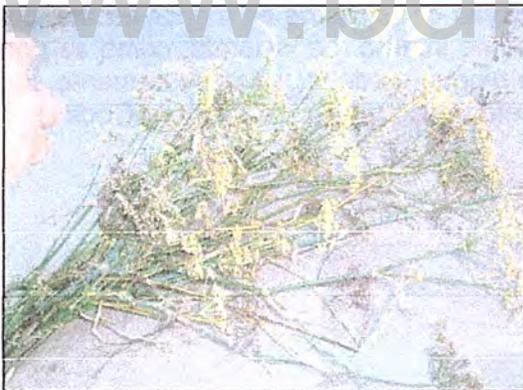
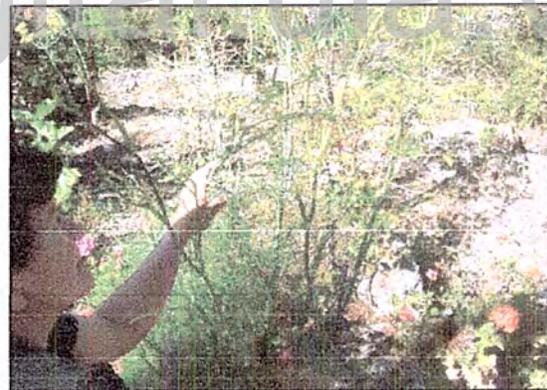
Figura 5.40 Detalle de planta de hinojo afectada por plaga. (E. Hernández, 2007)

Figura 5.41 La productora muestra plantas de hinojo atacadas por ácaros. (E. Hernández, 2007).

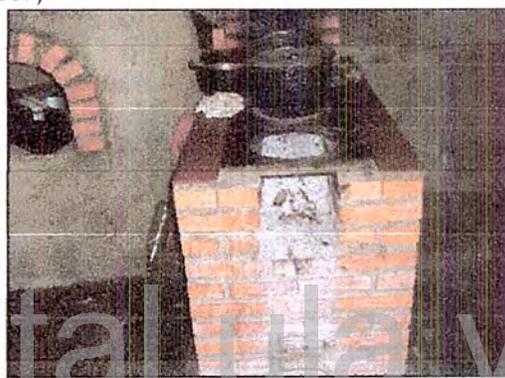
Figura 5.47: Vista frontal de la estufa.
(E. Hernández, 2007)

Las Figuras 5.46 y 5.47 corresponden a la estufa, la cual se construyó con la finalidad de hacer un uso más eficiente de la leña para minimizar los índices de tala, a la vez de disminuir la generación de humo en la cocina.

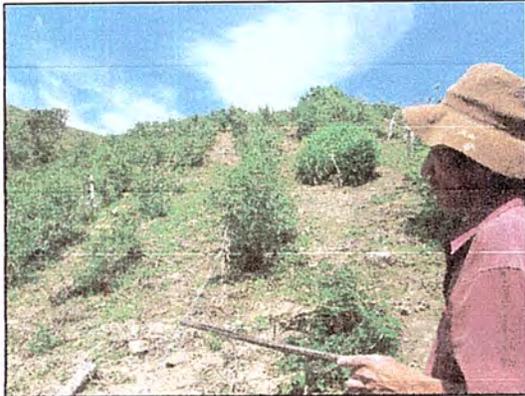
Figura 5.51: Vista general de barreras vivas en la finca del Sr. Martín Ávila. (M. Ormeño, 2005)

- .- Establecimiento de barreras vivas para aminorar los procesos de erosión en las laderas, tanto los originados por la acción del agua como por los vientos (Figuras 5.51 y 5.52).
- .- Siembra de frutales y plantas ornamentales.
- .- Construcción de tanque para el almacenamiento de agua.
- .- Construcción de una estufa para mejorar el rendimiento de la leña.
- .- Diversificación de cultivos.
- .- Construcción de un lombricompostero para generar abono orgánico y aumentar la fertilidad del suelo (Figura 5.53), y
- .- Sistema de riego por goteo para lograr un uso más eficiente del agua.

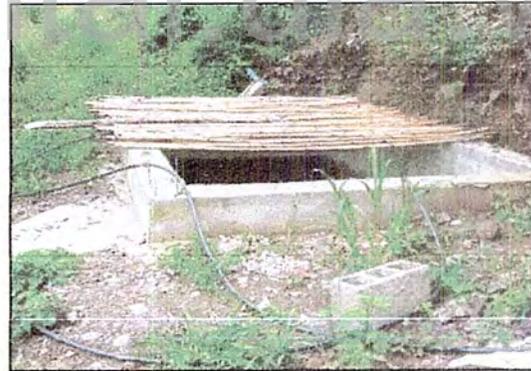
Figura 5.59: Aspecto del tanque del agua ya construido. (E. Hernández, 2006).

La Figura 5.58 corresponde a la etapa de construcción del tanque para el almacenamiento del agua, el cual se puede apreciar ya terminado en la Figura 5.59. Igualmente, se hizo la siembra de barreras vivas, lo cual se muestra en las Figuras 5.60 y 5.61, en las cuales es posible observar las fuertes pendientes existentes y la presencia de material rocoso.

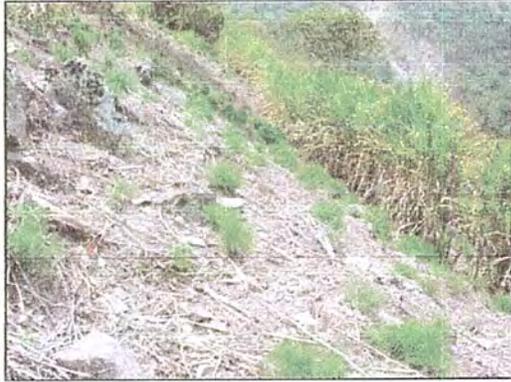
Figura 5.60. Establecimiento de barreras vivas, cultivo de hinojo. (E. Hernández, 2006)

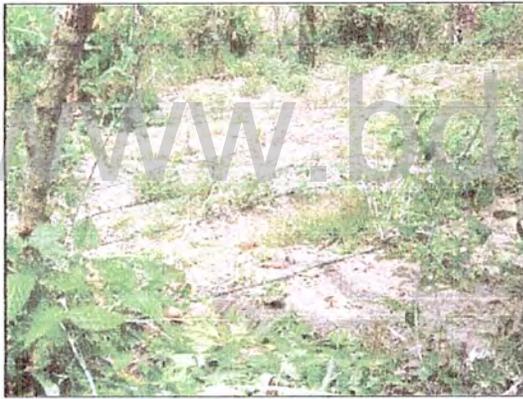
En las Figuras 5.62 y 5.63 se muestran el sistema de riego por goteo que se estableció para el riego de las matas de moras que se desarrolla en esta finca. Con este sistema de riego localizado se propone realizar un aprovechamiento sustentable del recurso.

Figura 5.62: Vista del sistema de riego por goteo. (E. Hernández, 2006)

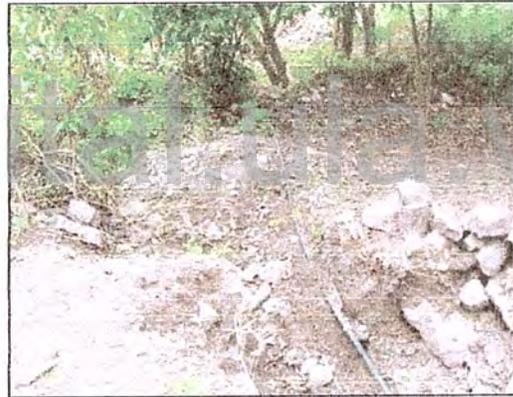
Figura 5.63. Detalle del sistema de riego por goteo. (E. Hernández, 2006).

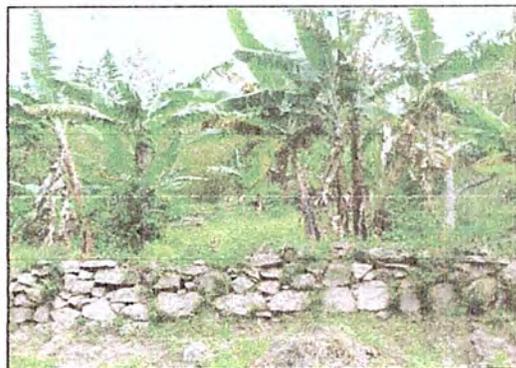
La Figura 5.65 muestra un muro de piedra existente en la finca, el cual fue construido hace más de veinte años, según lo expresado por el Sr. Ávila.

Figura 5.65. Muros de piedra. (E. Hernández, 2006).

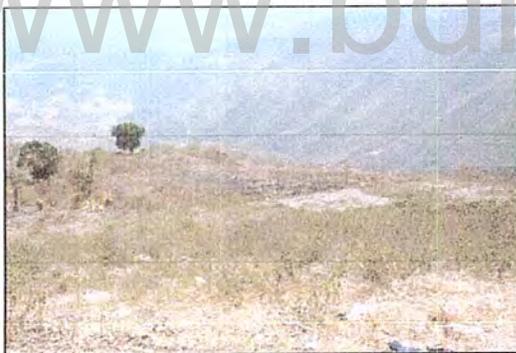
También es importante señalar que la productora mencionó la pérdida de una siembra de piñas por un incendio, situación que puede evidenciarse en las Figuras 5.76 y 5.77, con la consecuente pérdida económica para la familia derivada de este suceso.

Figuras 5.76. Cultivo de piña afectado por incendio. (E. Hernández, 2007).

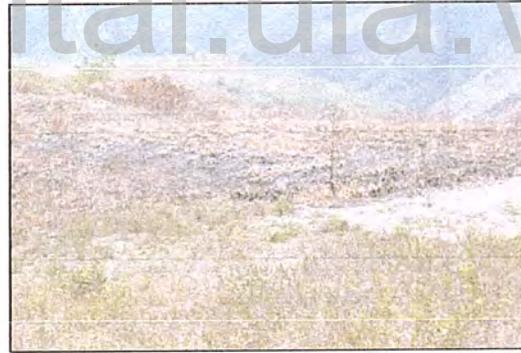
Figura 5.77. Detalle del estado de la plantación de piña luego del incendio. (E. Hernández, 2007).

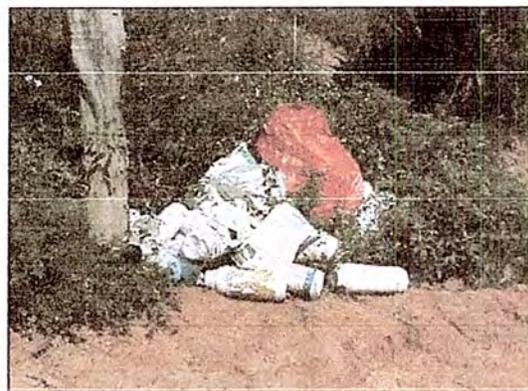
Se cultivan rubros como tomates y pimentones, los cuales se han visto afectados por plagas, lo que conlleva a la aplicación de productos químicos por parte del productor, como se puede observar en la Figura 5.82. Se observó una inadecuada disposición de los envases de desechos tóxicos en esta finca, los cuales son dispuestos al aire libre, como se muestra en la Figura 5.83.

Figura: 5.83. Disposición inadecuada de desechos tóxicos (C. Rodríguez, 2007)

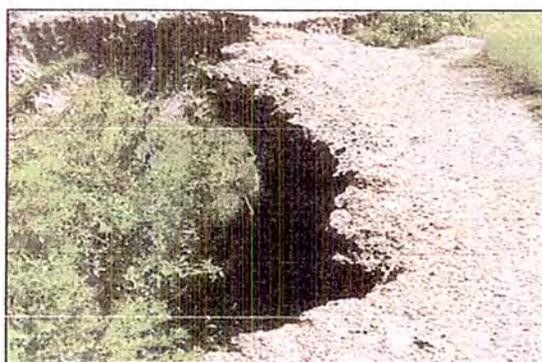
Se evidencia la formación de surcos en el suelo, situación que se agrava con la ocurrencia de las lluvias. Es importante destacar la presencia de una cárcava que se encuentra en proceso de estabilización, tal como se observa en las Figuras 5.84 y 5.85.

Figuras 5.84. Presencia de cárcava estabilizada en la Finca del Sr. Omar Vega. (C. Rodríguez, 2007).

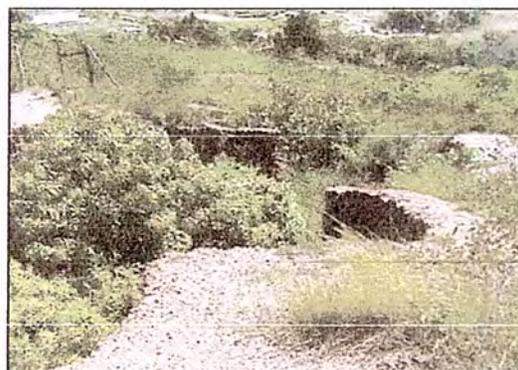
Figuras 5.85. Vista de la cárcava desde la parte media. (C. Rodríguez, 2007).

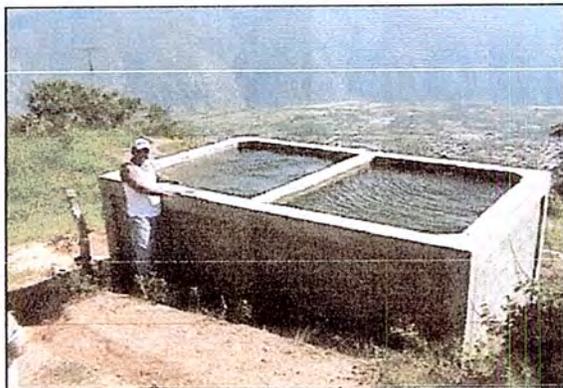
Figura 5.86. El productor junto al tanque de agua. (C. Rodríguez, 2007).

hacer un uso más eficiente del agua, mediante la creación de un sistema de riego por goteo y microaspersión, para lo cual fue necesario la construcción de un tanque para el almacenamiento del agua, lo cual se observa en la Figura 5.86. Hay que acotar que el proyecto suministró al productor los materiales necesarios para construir un tanque cuyas medidas ya estaban establecidas, sin embargo, el productor agregó dinero propio y construyó el tanque con el doble del tamaño que estaba estipulado.

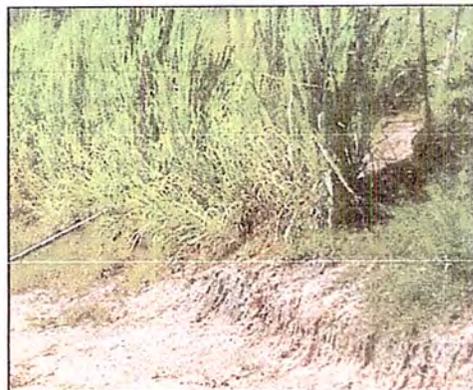
También se planteó la necesidad de contribuir a solucionar el problema de los procesos erosivos, mediante la siembra de barreras de pasto, a la vez que se incrementa la producción de alimento para el ganado. En las Figuras 5.87 y 5.88, se observa una serie de surcos en el terreno, y la barrera de pasto que se sembraron con la finalidad de controlar este proceso.

Figura: 5.88: Presencia de surcos en el terreno. (C.Rodríguez, 2007).

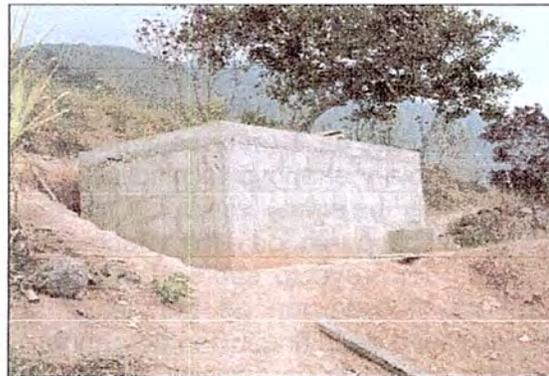
Figura: 5.97. Tanque para almacenamiento de agua. (E. Hernández, 2007)

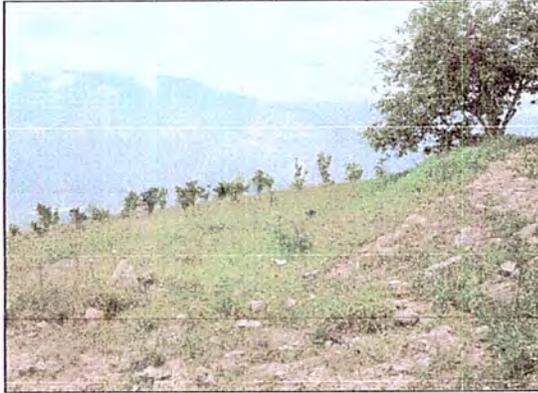
de riego que permitiera hacer un uso más eficiente del agua; siembra de árboles frutales y plantas ornamentales con el objeto de aumentar la cantidad de biomasa en la finca (Figura 5.103), a la vez de que actúen como barreras rompevientos con la finalidad de minimizar los procesos de erosión del suelo; producción de abono orgánico a través de un lombricompostero (Figura 5.104) para aumentar la fertilidad del suelo y en consecuencia aumentar el rendimiento de los cultivos, actividad que no se había completado al momento de realizar la entrevista.

Figura: 5.103. Establecimiento de barreras vivas. (E. Hernández, 2007)

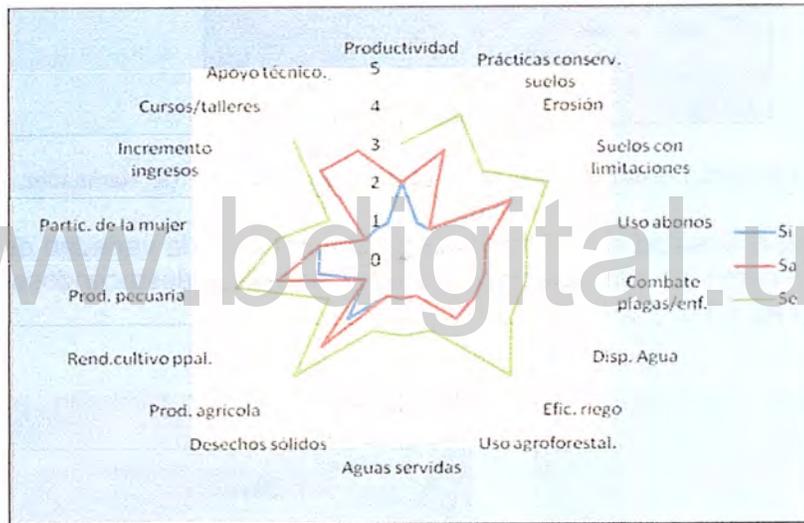
Figura 5.112. Gráfico de "red de araña". Finca María Gutiérrez.

En el Cuadro 5.27 se muestra los valores obtenidos para cada uno de los indicadores en esta finca. Posteriormente, en la Figura 5.112 se presenta el gráfico de red de araña, en el cual se puede observar el comportamiento experimentado por los indicadores con la implementación del proyecto.

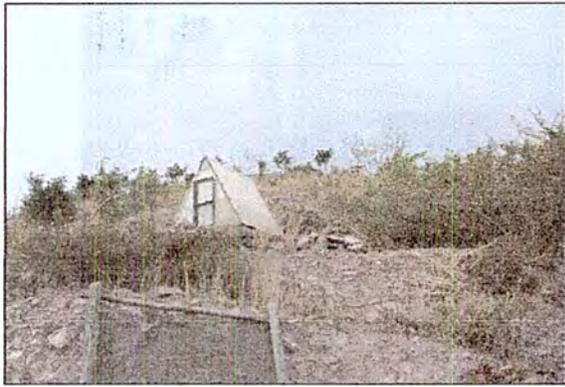
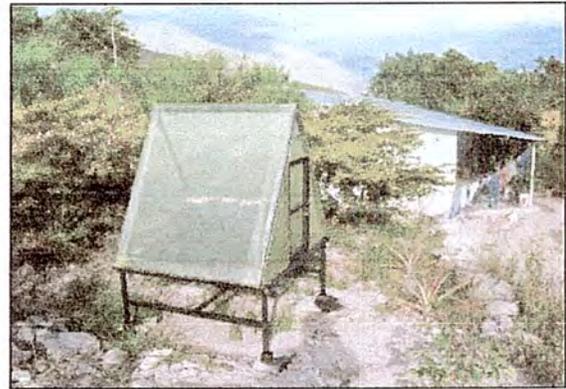
Figura 5.114: Vista de la cámara de secado de frutas. (E. Hernández 2007)

Figura 5.115: Cámara de secado de frutas, al fondo la vivienda de la Sra. Carmen Zerpa. (E. Hernández 2007)

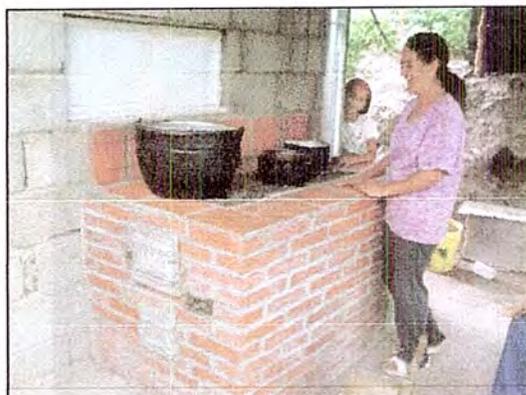
Por otra parte, en la Figura 5.118 se muestra las condiciones en que se encontraba la cocina de la Sra. Carmen Zerpa antes de integrarse al proyecto, y en la Figura 5.119 se presenta la estufa o cocina mejorada construida con el proyecto, acciones que contribuyen a hacer un mejor aprovechamiento de la leña, a la vez que disminuye la generación de humo en la vivienda.

Figura 5.119. La Sra. Carmen Zerpa junto a la cocina mejorada con el proyecto (Estufa). (D.Dávila y A.Angulo, 2004)

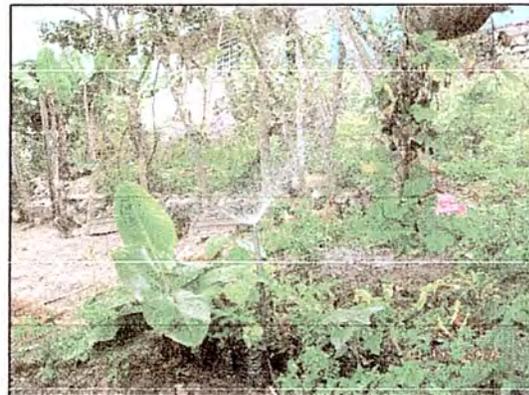
Figura 5.123. Detalle del microaspersor.
(M. Ormeño, 2006).

El Sr. Moisés Martínez se integró al proyecto desde el año 2004. Este proyecto estableció como objetivo para esta parcela, promover el incremento de la biomasa y el establecimiento de cultivos organopónicos a fin de diversificar la producción agrícola para el consumo interno. Para ello, se establecieron viveros con plantas ornamentales y árboles frutales así como la implementación de cultivos organopónicos, y riego por goteo y microaspersión. En la Figura 5.122 se observa el vivero de cacao establecido en esta finca, el cual recibe riego por microaspersión. En la Figura 5.123 se presenta una imagen más detallada del microaspersor que se construyó en esta finca.

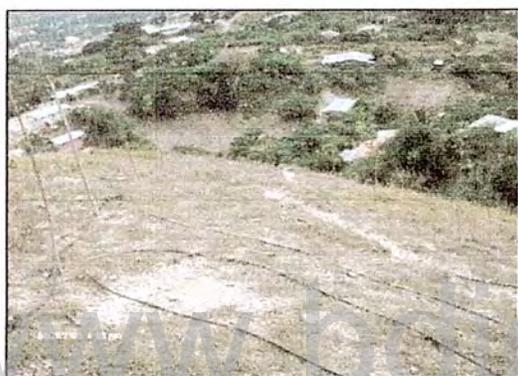
Participa en el proyecto del MPPA desde el año 2006. Las acciones que se desarrollaron tenían como objetivo proteger la ladera de la ocurrencia de procesos erosivos, aumentar la superficie cultivable de la parcela, incrementar la disponibilidad de agua; hacer un uso más eficiente de este recurso; incrementar la biomasa; diversificar la producción de rubros agrícolas para contribuir con el incremento de los ingresos familiares. Para ello, el productor realizó terrazas y muros de piedra; construyó un tanque para el almacenamiento de agua; implementó un sistema de riego por goteo y micro aspersion, sembró árboles frutales (cítricos, naranjas, mandarinas, limón persa y guanábana), y barreras vivas (sisal). En las Figuras 5.128 y 5.129, se muestra el sistema de riego por goteo implementados en la parcela.

Figura: 5.128. Aspectos del sistema de riego por goteo. (D.Dávila y A. Angulo, 2005).

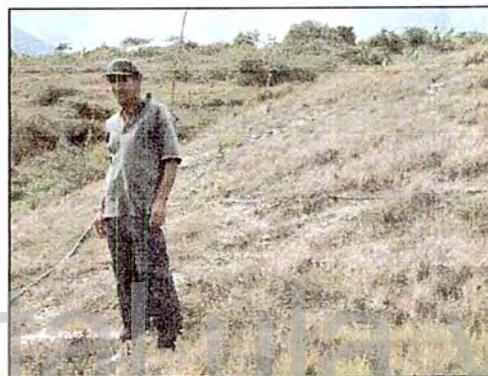
Figura: 5.129. El productor mostrando el sistema de riego por goteo. (D.Dávila y A. Angulo, 2005).

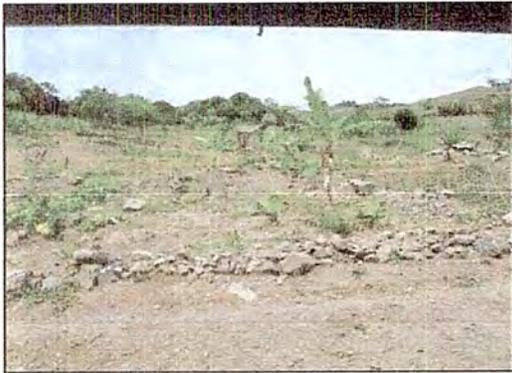
En las Figuras 5.130 y 5.131, se puede observar los muros de piedras y las terrazas que se han construido en esta finca, lo que ha permitido aumentar el área para cultivo, a la vez que se protege al suelo de los procesos erosivos.

Figura: 5.130 Terrazas construidas en la finca del Sr. Nelson Mora. (D.Dávila y A.Angulo, 2005).

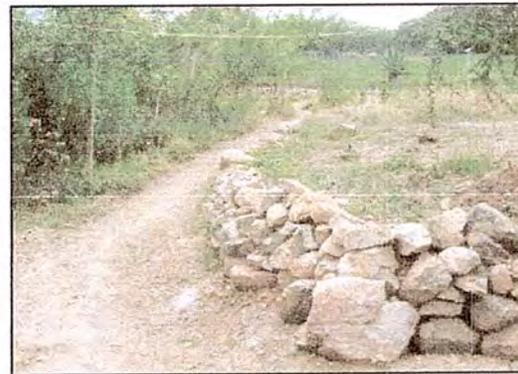
Figura 5.131: Muros de piedra que ha construido el productor, como parte de las acciones desarrolladas con el proyecto. (D.Dávila y A.Angulo, 2005)

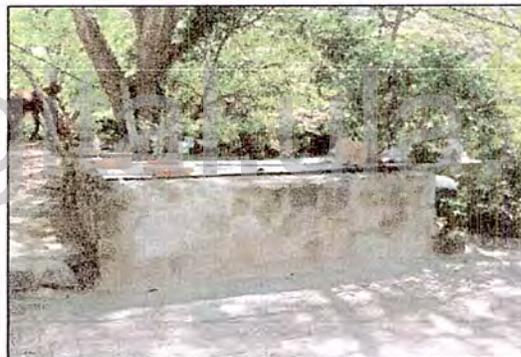
Figura 5.143. Lombricompostero.
(E. Hernández, 2007).

La señora Vega comenzó en el proyecto a mediados del 2006. Las actividades desarrolladas con el proyecto fueron las siguientes: Siembra de plantas de parchitas a fin de diversificar las fuentes de ingresos, plantación de árboles frutales y plantas ornamentales, para lo cual se les dotó de bolsas para que sembraran semillas de teca (Figura 5.142), y se les asesoró en la construcción del lombricompostero (Figura 5.143).
