“Zonificación de amenazas naturales con fines de ordenamiento territorial”

Caso: Parroquia Santa Cruz de Mora, Municipio Antonio Pinto Salinas - Estado Mérida

Trabajo presentado como requisito final para optar al Grado de Magister Scientiae en
Ordenación del Territorio y Ambiente

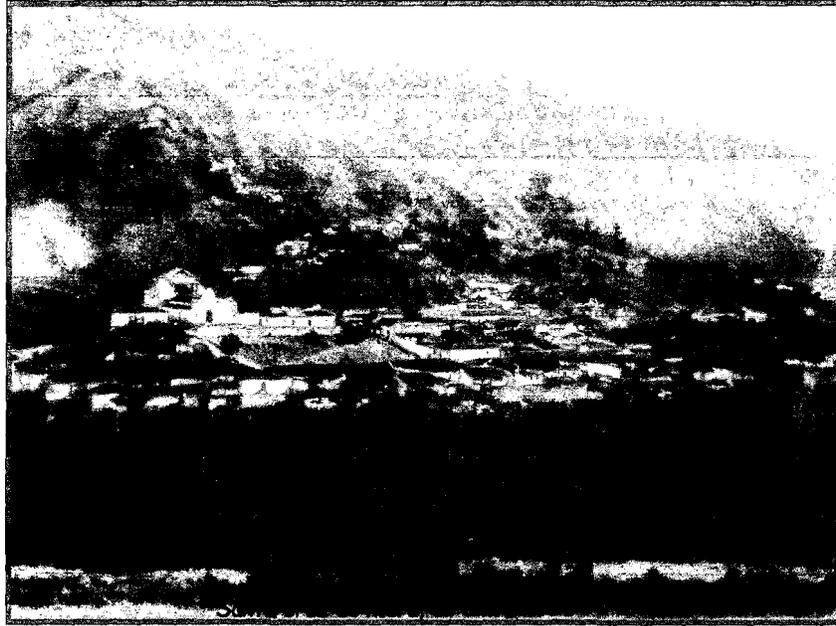
Figura 1A. Vista panorámica de Santa Cruz de Mora en el año de 1920. Nótese la baja densidad de población y el antiguo cauce del río Mocotíes (abajo) lugar donde en la actualidad se encuentra construida la avenida perimetral.

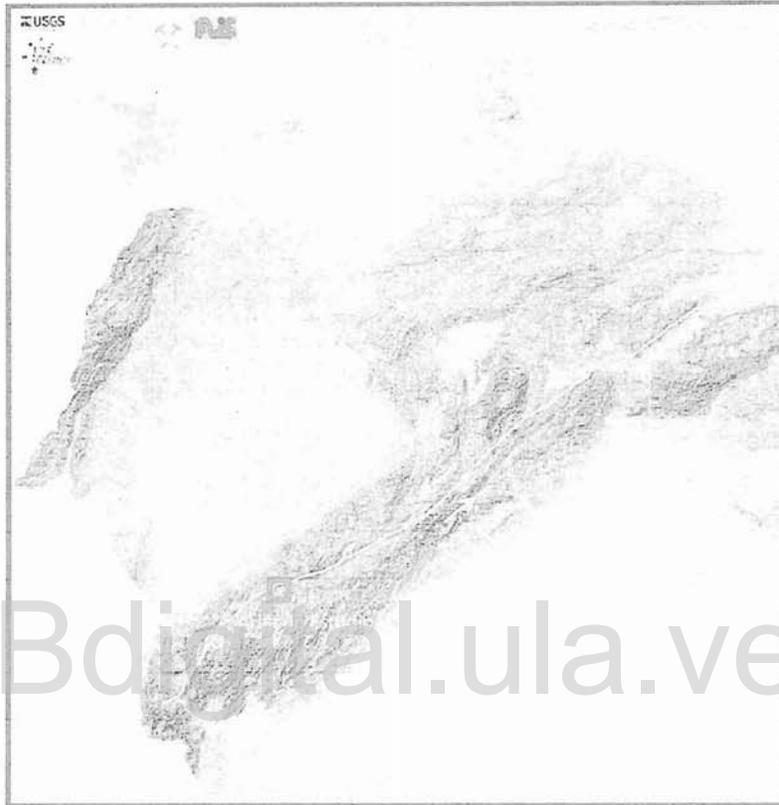
Figura 5. Área de estudio localizada en la traza de la falla principal del Sistema o Zona de Fallas de Boconó, estructura geológica más importante del Occidente de Venezuela.

En el área de estudio se visualizan claramente y de forma paralela la presencia de dos trazas de fallas maestras propias de la Zona de Fallas de Boconó, es decir, la traza norte y sur. Éstas atraviesan transversalmente el área en sentido noreste suroeste con un ángulo de orientación de unos 60°.

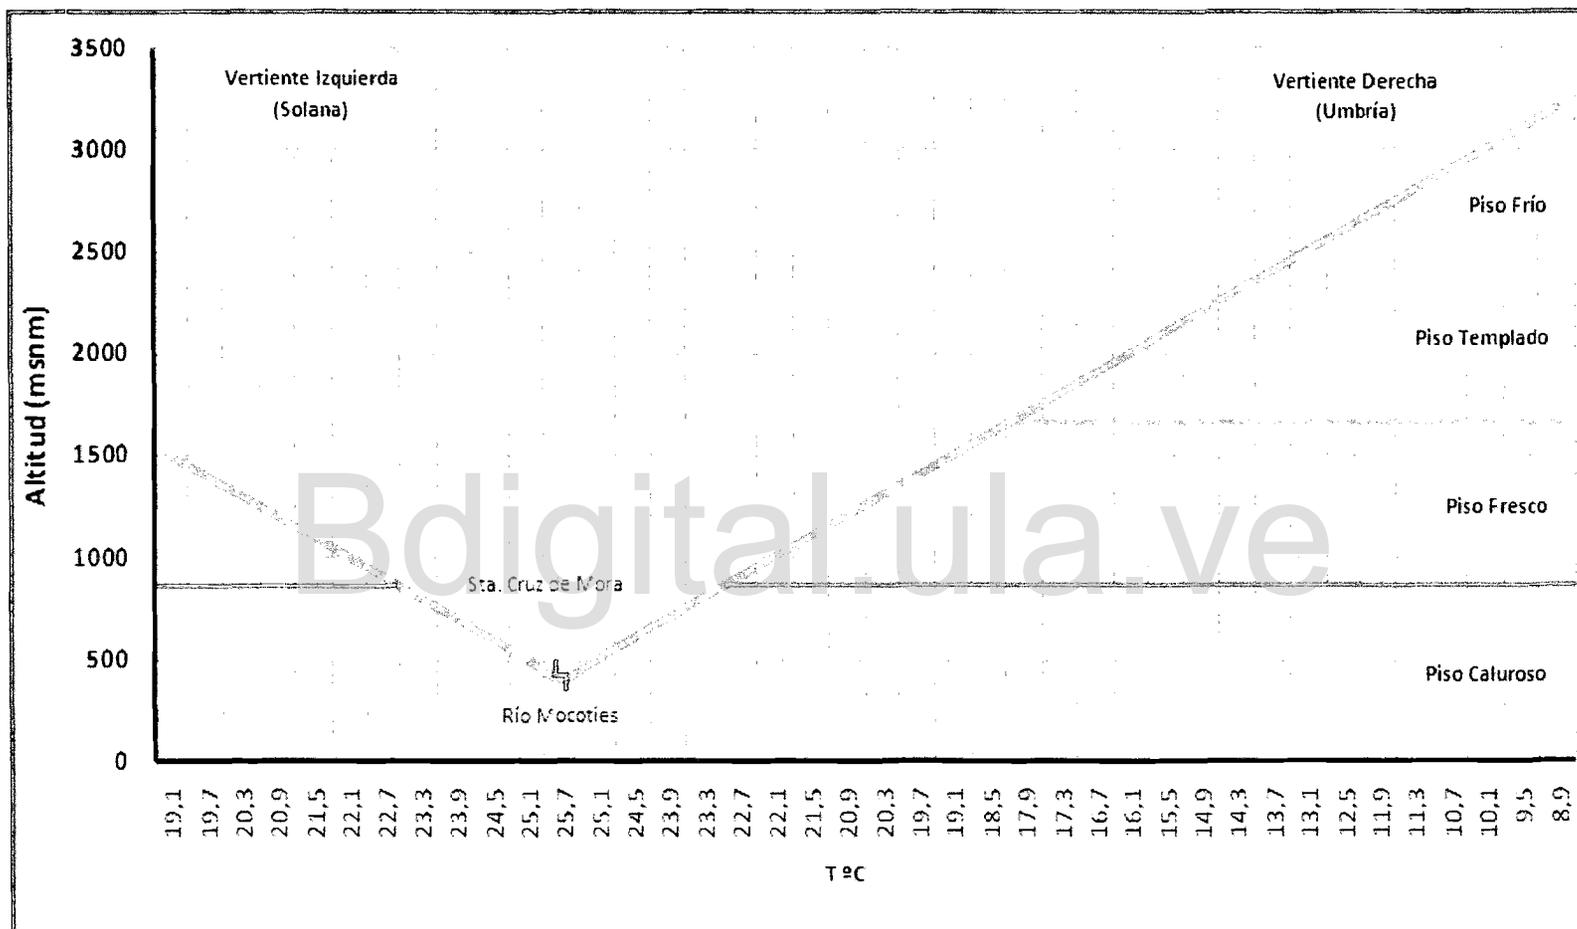
Figura 8. Pisos térmicos identificados para el área de estudio a través del gradiente altotérmico.

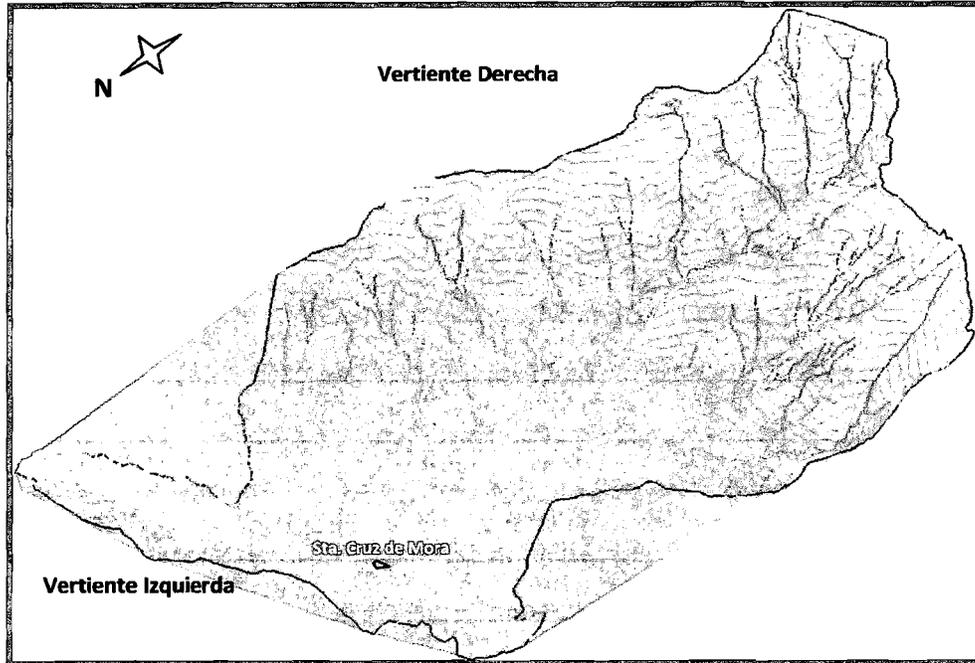
Figura 9. Asimetría de las vertientes.

Las características de la red hidrográfica en el área de estudio están determinadas por la asimetría de las vertientes, ya que, la derecha, presenta un ancho máximo de 16,1km, mientras que la izquierda presenta unos 2,5km de ancho en promedio. Dichos valores permiten corroborar que la cuenca presenta una marcada asimetría con respecto al área que ocupa cada vertiente, siendo la superficie de la derecha 133km² y la de la izquierda 30km² (Figura 9). Ello permite que las quebradas provenientes de la vertiente derecha posean mayor área de captación de la precipitación, los cursos de agua sean de mayor longitud y de régimen permanente, mientras que en los cursos de agua de la vertiente izquierda sucede todo lo contrario.

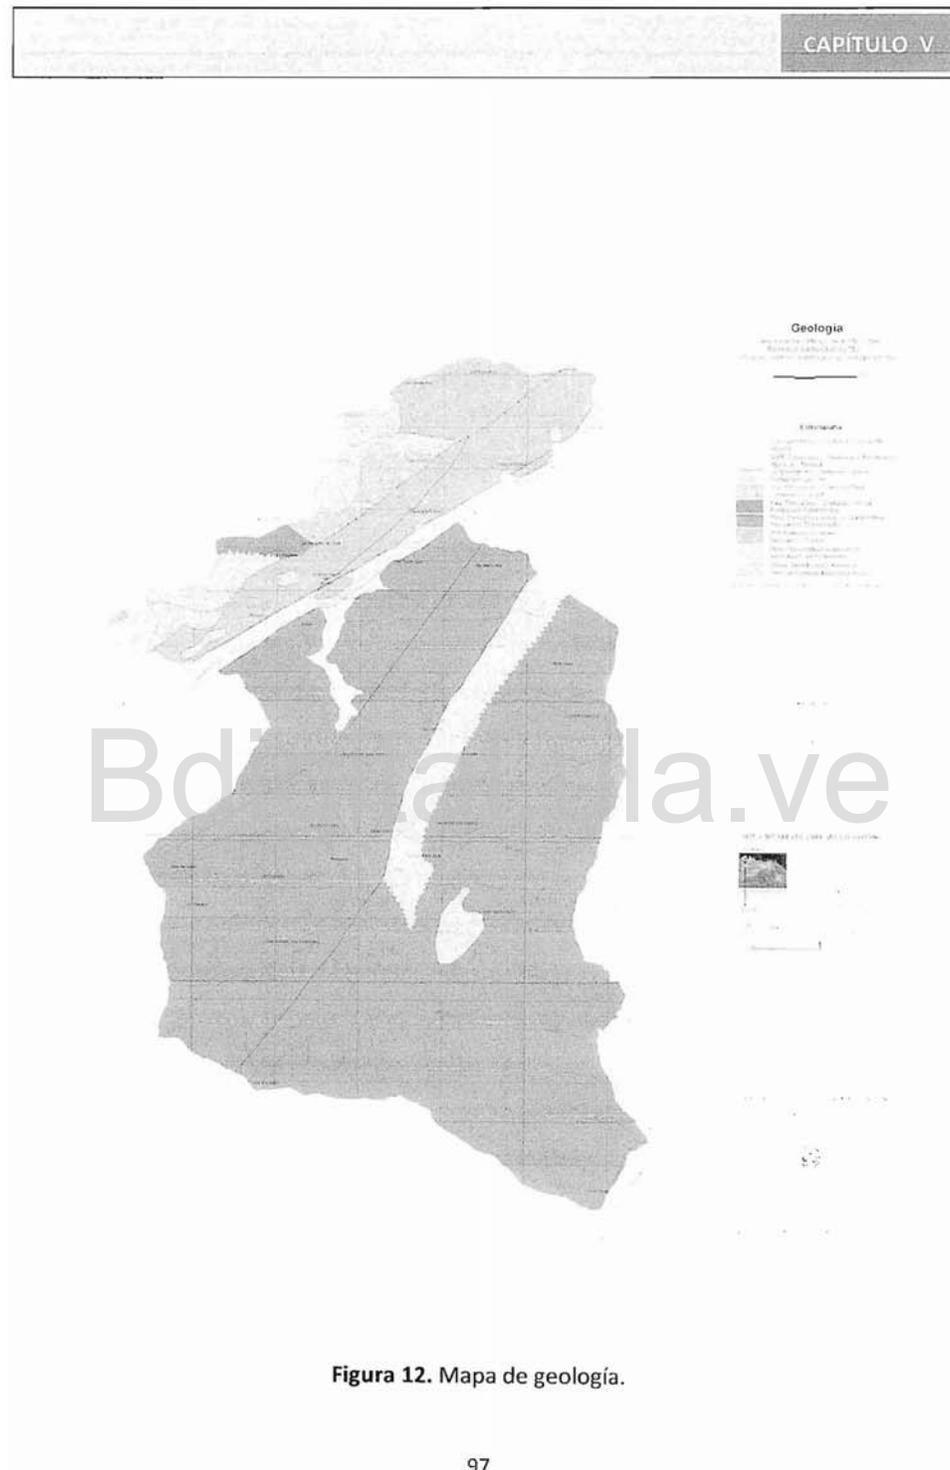
Figura 12. Mapa de geología.

Desde el punto de vista estratigráfico el área de estudio está constituida por una variedad de unidades litodémicas y litoestratigráficas que van desde el Precámbrico inferior hasta el Mesozoico superior (Figura 12). Entre las unidades litodémicas se tienen:

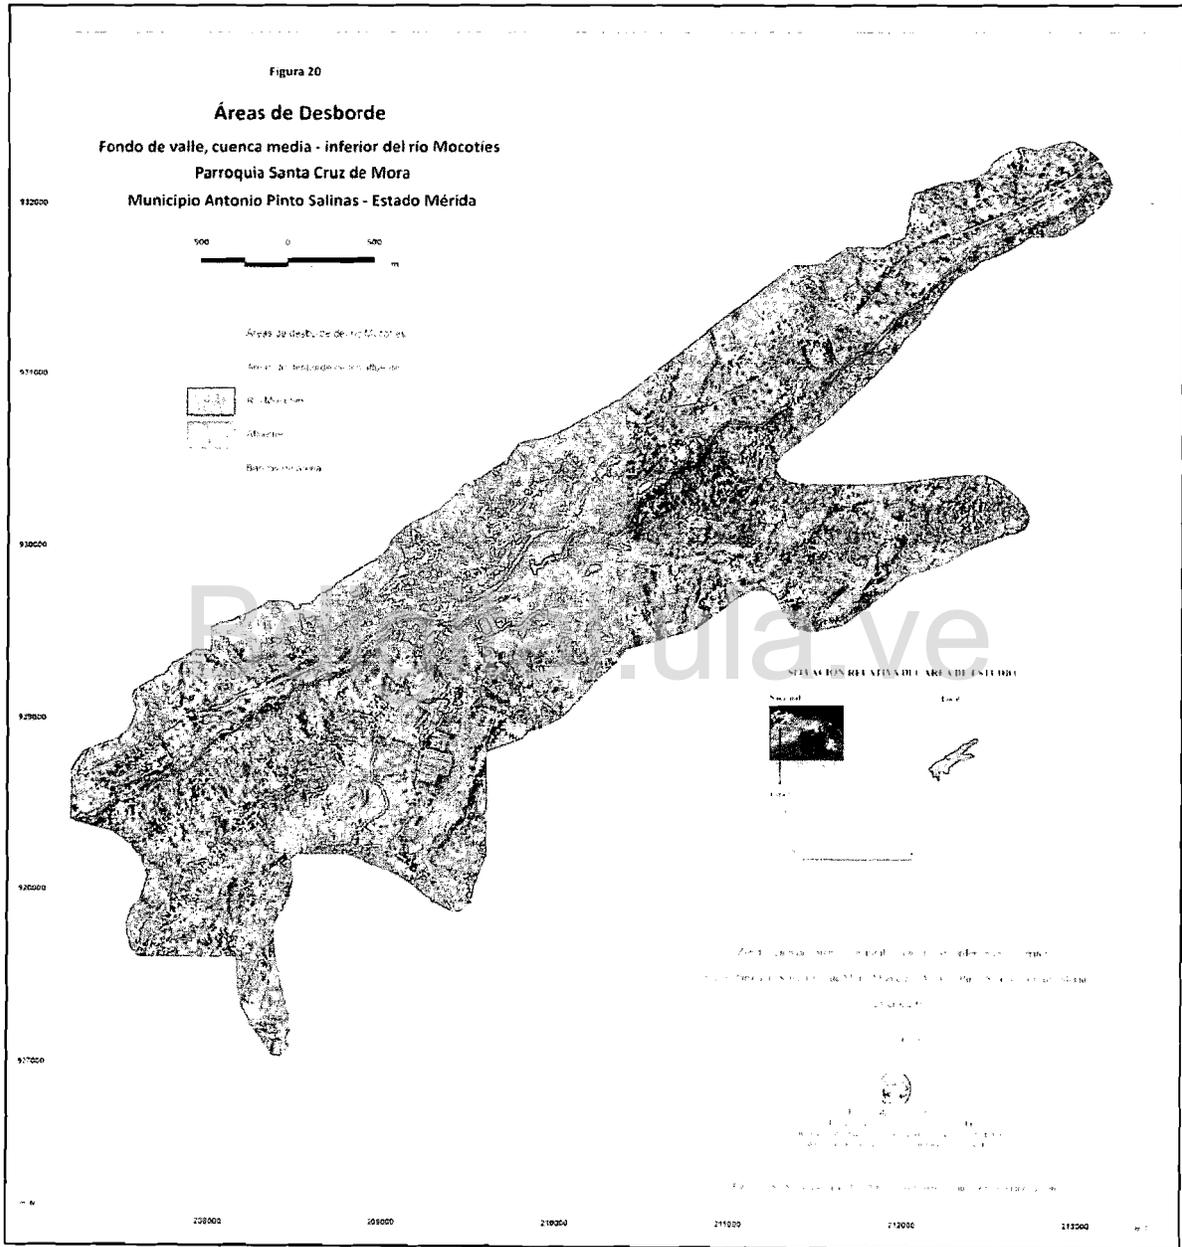
Figura 20. Mapa de áreas de desborde.

Por la vertiente izquierda se tiene como primer drenaje a la quebrada El Tabacal la cual colmató de sedimentos gran parte de su cauce. Este drenaje al interceptarse con el

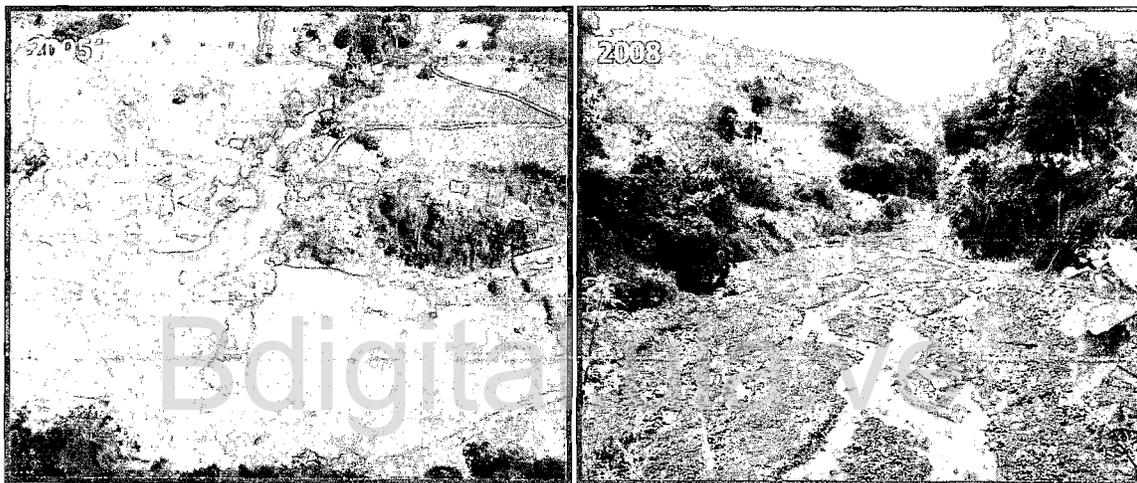
puede que lo cruza (carretera Tovar – Santa Cruz de Mora), lo saturó de material sólido viscoso, troncos de árboles y rocas, ocasionando el desborde de la quebrada con la gran carga de sedimentos en disolución, suspensión y tracción de fondo, que ella transportaba impactando por los flancos más cercanos las viviendas localizadas en ambas riveras del drenaje. Además de lo anterior, la quebrada El Tabacal formó un gran abanico de detritos que, aparte de adosarse al río Mocotíes hacia su vertiente derecha, sepultó a una vivienda que se encontraba bajo nivel de la misma en la margen izquierda (Figura 21).

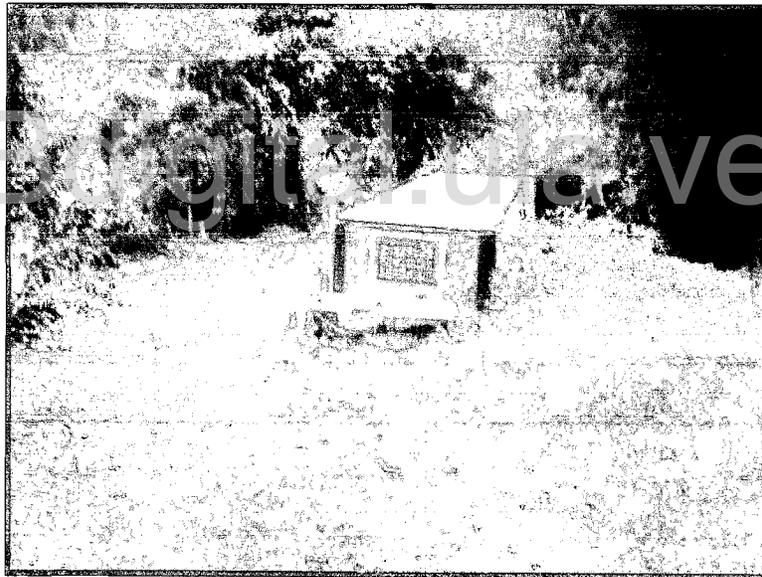
Figura 22. Gandolas sepultadas casi completamente por la gran cantidad de sedimentos que depositó la quebrada Cuba Libre sobre la carretera Tovar- Santa Cruz de Mora.

Por su parte, la quebrada Cuba Libre, drenaje ubicado a tan sólo 140m de la Urbanización Romero, aportó menos volumen de sedimentos que las dos anteriores. Sin embargo, también sepultó parte de la carretera (batea) y a dos gandolas que se encontraban en ese sitio (Figura 22); asimismo, originó un abanico de detritos que también adoso al río Mocotíes, a su vertiente derecha. Este último hecho coadyuvó en gran medida a que el río no impactara desde el extremo suroeste a la Urbanización Romero, que cuenta en la actualidad con más de 90 viviendas y más de 400 habitantes.

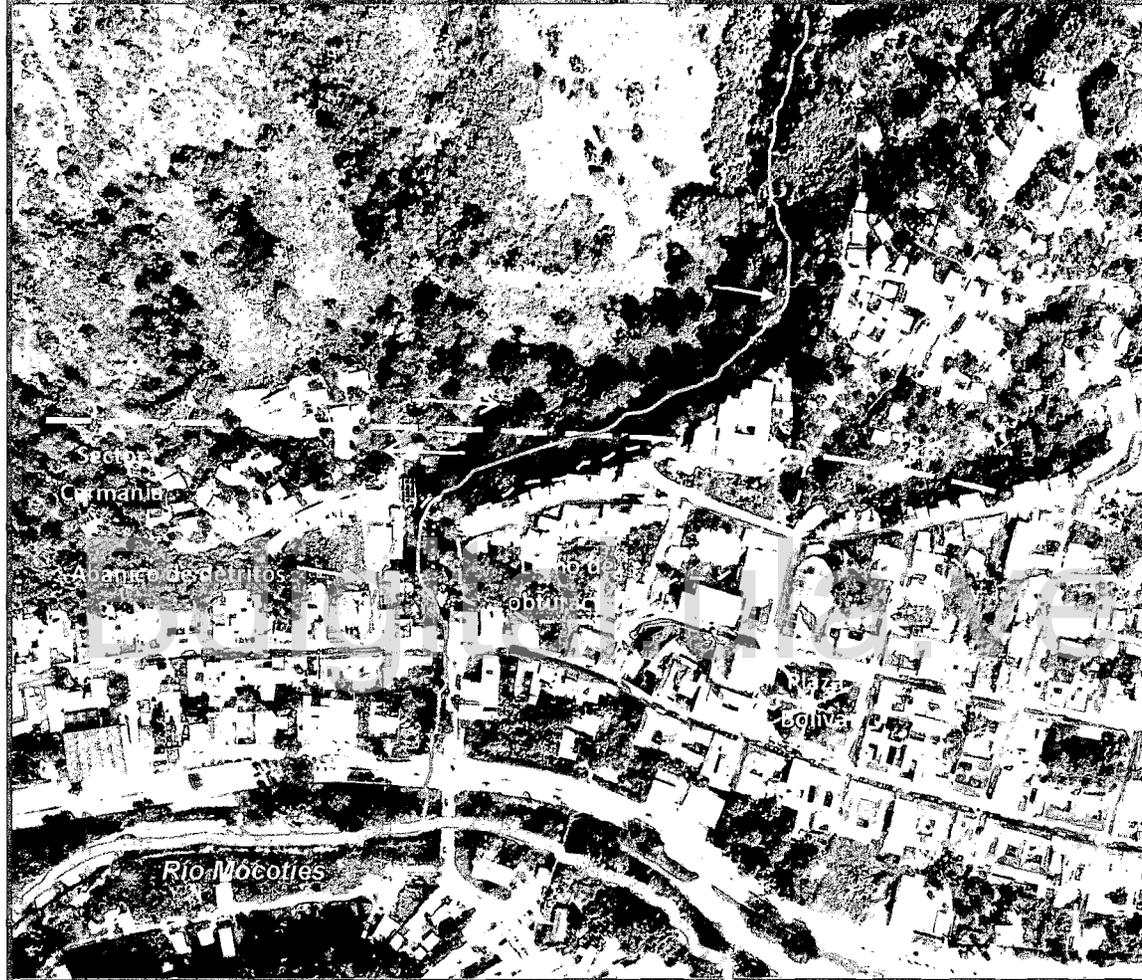
Figura 25. Fotografía aérea donde se observa el control estructural que ejerce la falla (inferida) sobre la quebrada Los Cedros. Nótese la alta vulnerabilidad localizada en la margen derecha de la misma y su trayectoria en eventos de crecida.

Es pertinente mencionar que la quebrada Los Cedros se represó en un pequeño puente ubicado en la avenida Bolívar por donde ésta fluye, debido al enorme volumen de sedimentos y troncos de árboles que arrastró hasta este sitio y también como consecuencia del poco diámetro del ducto del puente. Ello ocasionó que se formara en dicho puente, un muro natural de contención a partir de árboles y sedimentos (Figura 26).

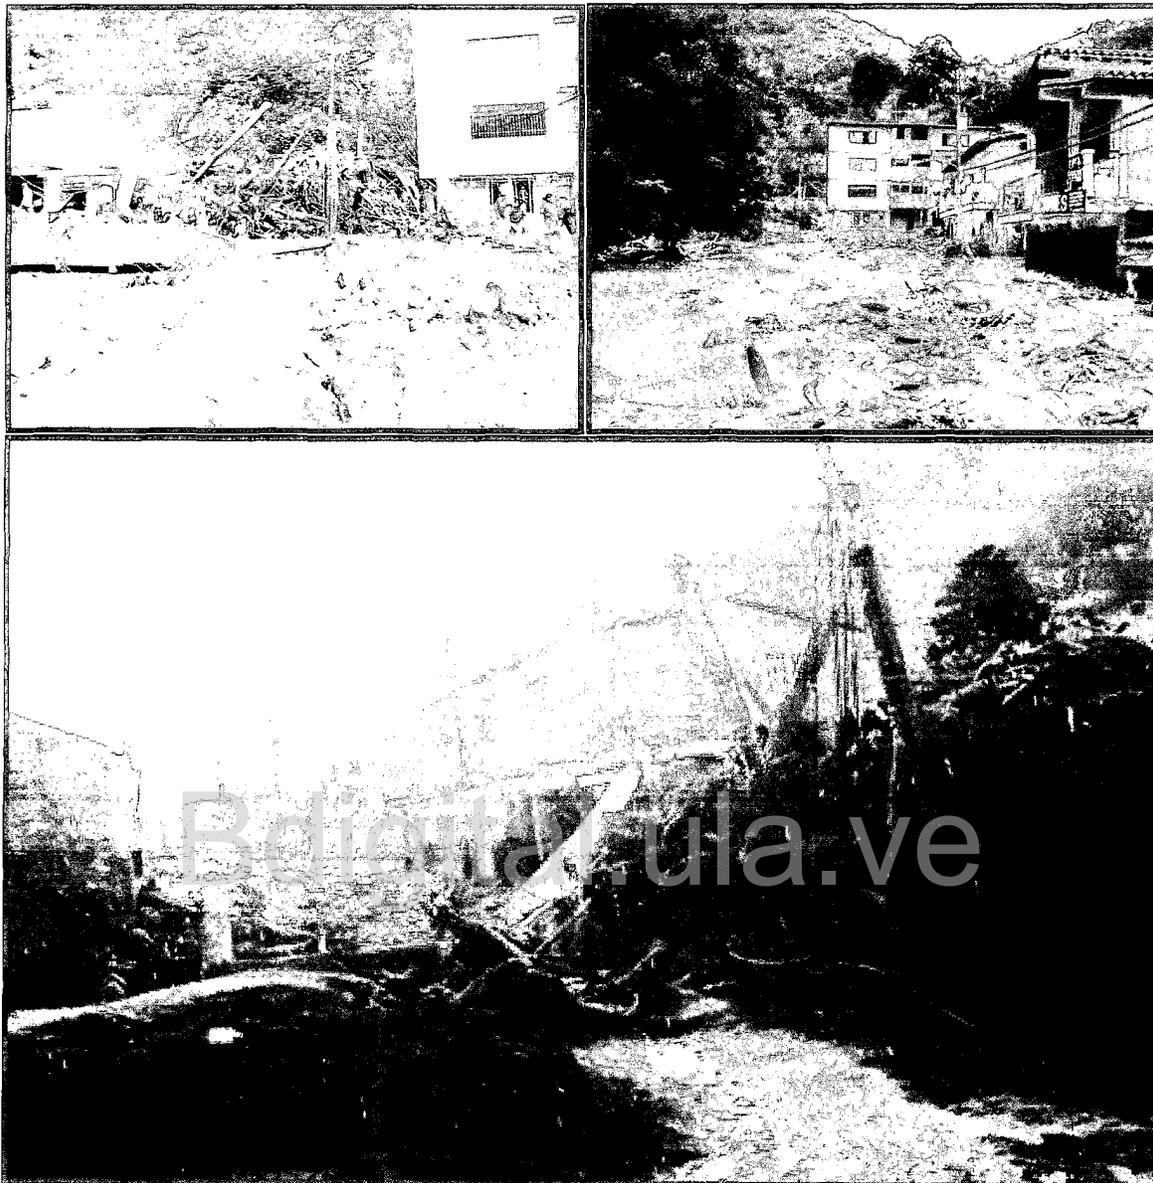
Figura 26. Flujo de detritos y represamiento de la quebrada Los Cedros sobre la Avenida Bolívar de Santa Cruz de Mora.

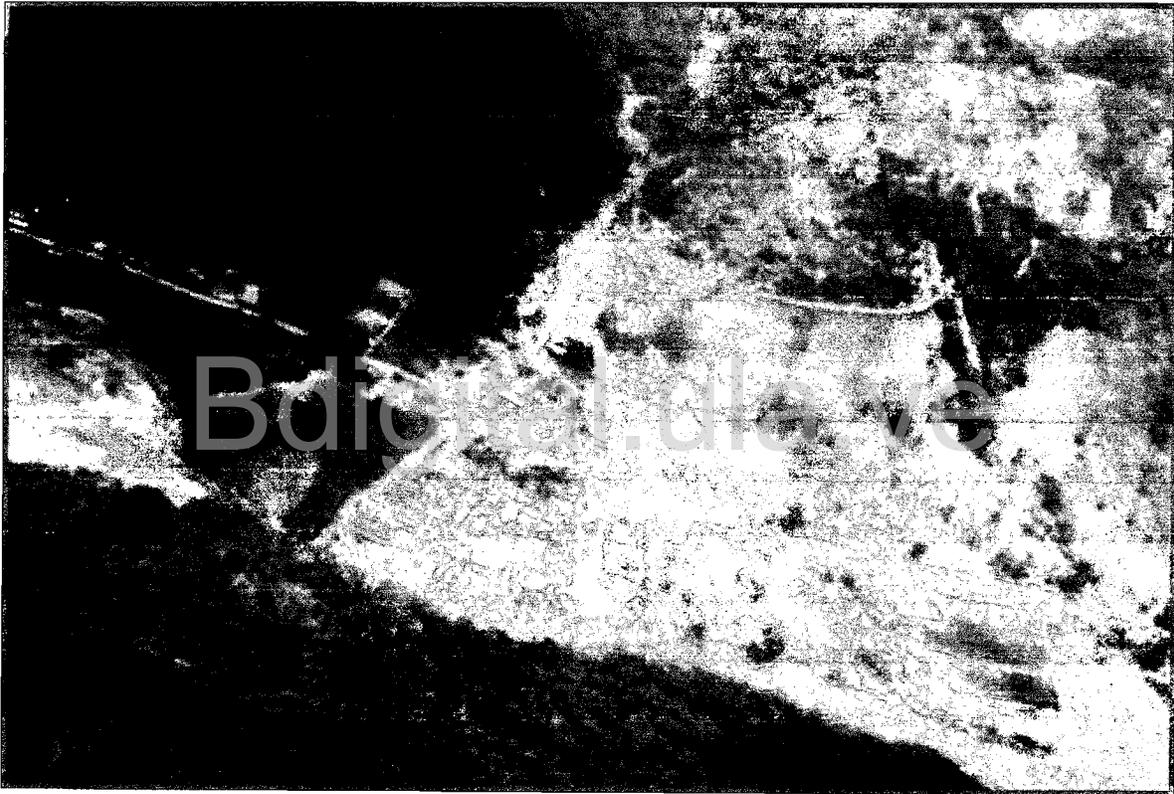
Figura 28. Vista aérea del sector quebrada El Barro. Nótese el flujo de lodo que afectó a dicho sector por el desborde de la quebrada El Barro.

En orden le sigue la quebrada El Barro, que al igual que los dos drenajes anteriores, escurre a lo largo de un valle intramontano muy encajonado. Esta quebrada a 240m aguas arriba de la carretera se salió de su cauce, se desbordó, impactó e inundó a más de 20 viviendas, varios locales comerciales, derribó una pared de 15m de largo y obstruyó la carretera. En este caso en particular, lodo o barro bastante denso afectó tanto las viviendas como las calles y la carretera principal (Figura 28).

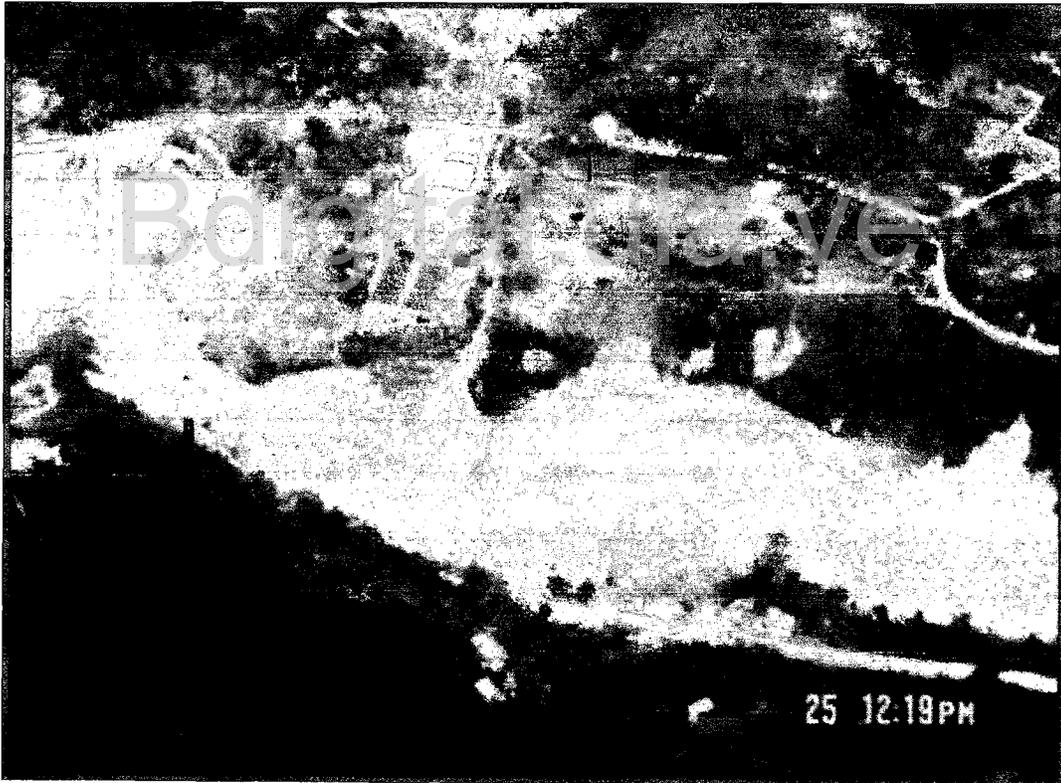
Figura 29. Vista aérea de los terrenos de la Hacienda La Victoria. Nótese el abanico de detritos formado por la quebrada La Victoria.

Por último, la quebrada La Victoria se desbordó y afectó a la carretera vieja de La Palmita, vía que conduce hacia la ciudad de El Vigía, y también a una vialidad agrícola que se encontraba en construcción en su margen derecha. Aguas abajo de este sitio, la misma fluyó encajonadamente por su cauce hasta originar un abanico de detritos en el fondo de valle donde confluye con el río Mocotíes (Figura 29).

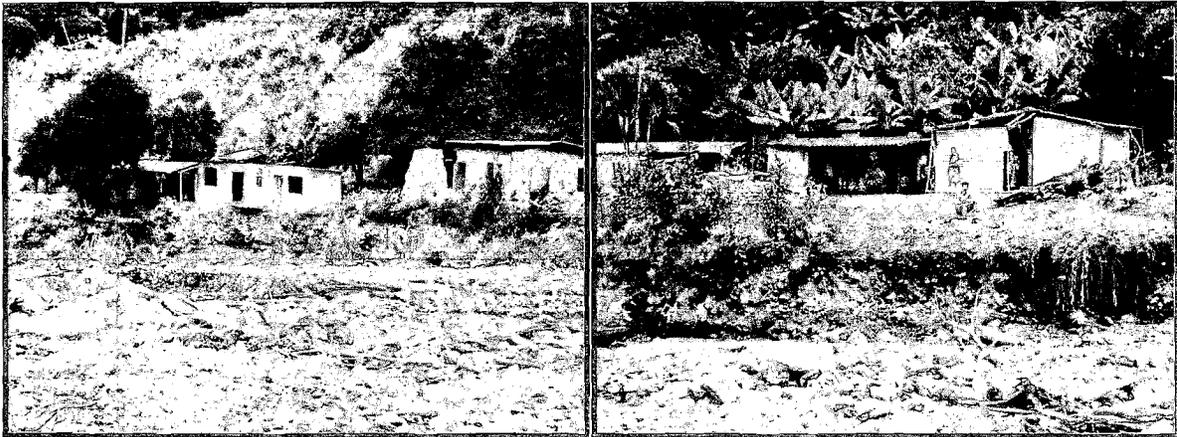
Figura 31. Viviendas impactadas por el desborde de la quebrada El Guayabal.

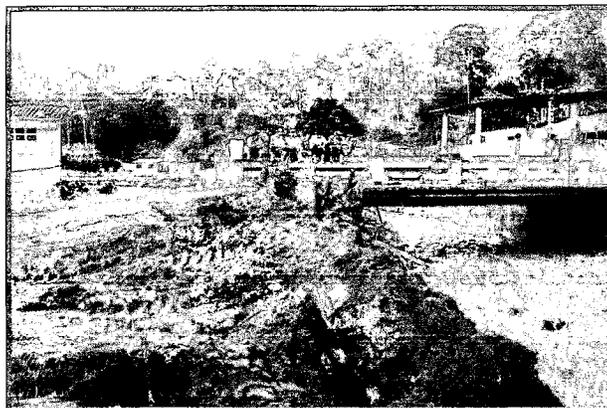
Figura 32. Puente sobre la quebrada Mejías ubicado al sur del sector Puerto Rico. En este lugar dicha quebrada se represó y se desbordó inundando al mencionado sector.

Finalmente, está la quebrada Mejías, la cual se forma por la unión de los drenajes de El Guayabal, San Isidro y Ovalles. Esta quebrada atraviesa por un costado al sector Puerto Rico y la misma, el día del evento de 2005, se represó a la altura de un puente ubicado al sur de dicho sector (Figura 32) el cual conduce hacia las aldeas de Santa Marta y La Macana. El represamiento fue consecuencia de un gran árbol que obstruyó el paso de la quebrada por debajo del puente, ello hizo que se acumularan sedimentos y rocas en el sitio y que el drenaje se represara. Al cabo de cierto tiempo la quebrada reventó la represa natural y se desbordó hacia el sector Puerto Rico arremetiendo directamente sobre dos viviendas (destrucción total) e inundando más del 50% de dicho sector (Figura 33).

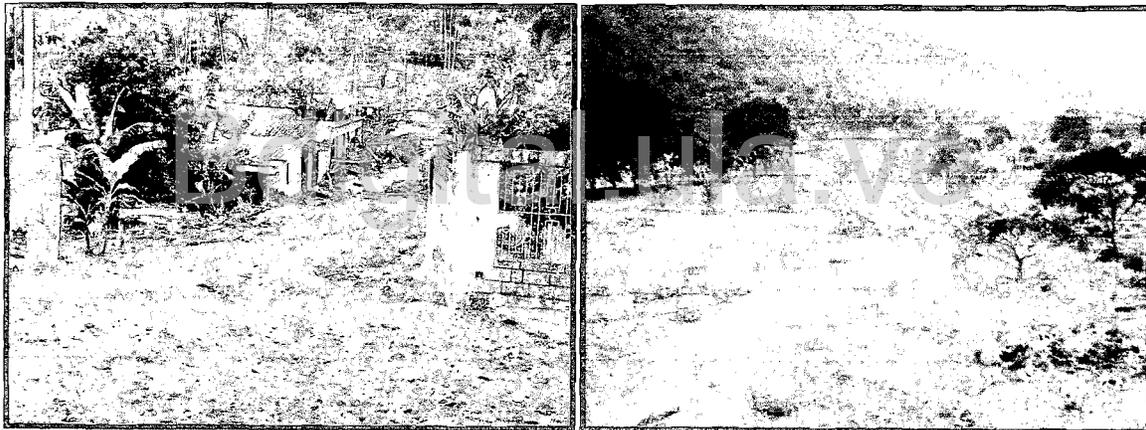
Figura 34. Áreas del sector El Tabacal afectadas por el desborde del río Mocotíes.

El río, en el trayecto entre las quebradas El Tabacal y Los Algarrobos, debido a la baja pendiente en ese tramo, y a lo relativamente ancho del fondo de valle, se explayó más de 100m hacia su margen izquierda, inundando extensas zonas de potreros e incluso partes posteriores de algunas casas ubicadas en el sector El Tabacal (Figura 34).

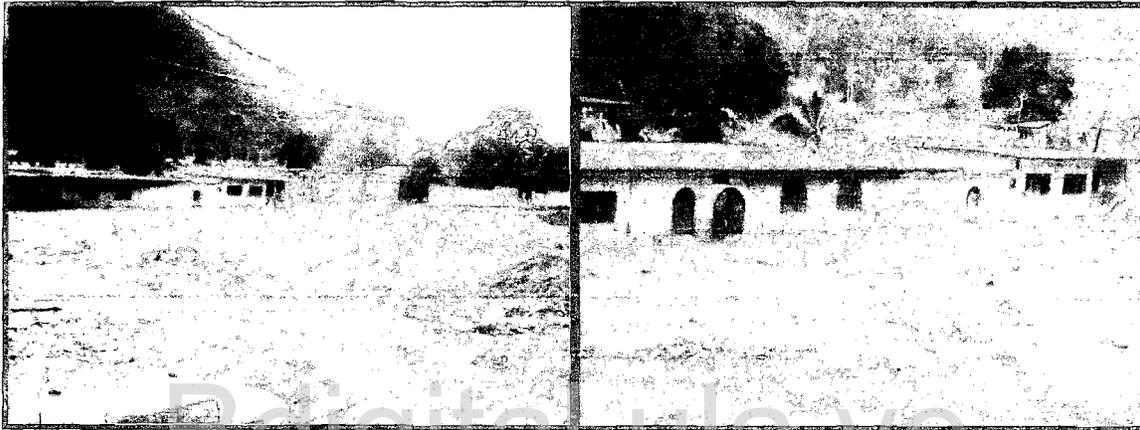
Figura 36. Instalaciones del Club Libertador afectadas por el desborde del río Mocotíes.

A partir de allí nuevamente el río se explayó e inundó otros terrenos de potreros e incluso más adelante anegó por completo la infraestructura del Club Libertador de Santa Cruz de Mora (Figura 36). Posteriormente, se encontró con la quebrada Romero y fue adosado por esta, hacia su vertiente derecha para originar una curva pronunciada y de allí inundar parte de la avenida Antonio Pinto Salinas en conjunto con las aguas desbordadas de la quebrada Romero.

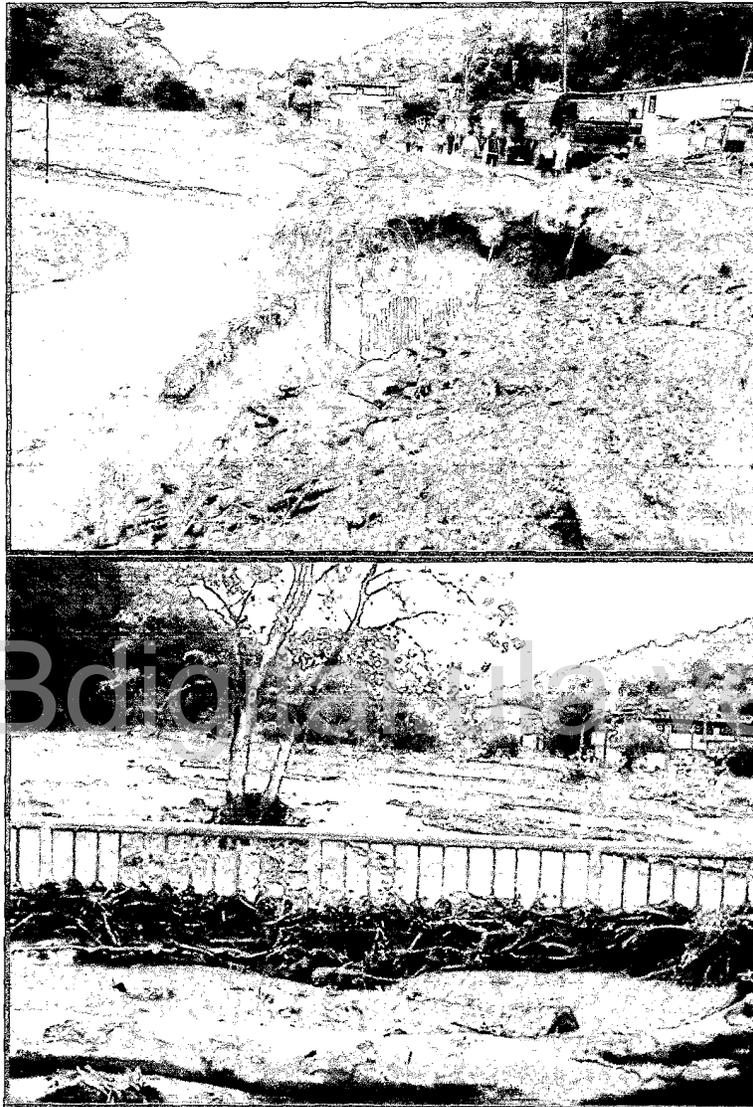
Figura 37. Desborde del río Mocotíes desde la PACCA (al fondo) hasta las inmediaciones del puente que conduce hacia el sector Puerto Rico (foto superior). La imagen inferior permite visualizar el ancho alcanzado por las aguas desbordadas del río Mocotíes aguas arriba del mencionado puente.

A pocos metros del sitio anterior el exiguo desnivel entre la avenida perimetral y el río, además de la energía, volumen de agua y sedimentos que el río Mocotíes transportaba, coadyuvaron a que éste último se desbordara por toda la avenida desde el galpón de “Agropecuaria Las Canales”, penetrando hacia el sector El Arenal donde se ubica el edificio de la PACCA (Productores Asociados del Café C.A.) hasta el semáforo ubicado en la

intercepción de la avenida con la calle Bolívar y el puente que conduce al sector Puerto Rico (Figura 37).

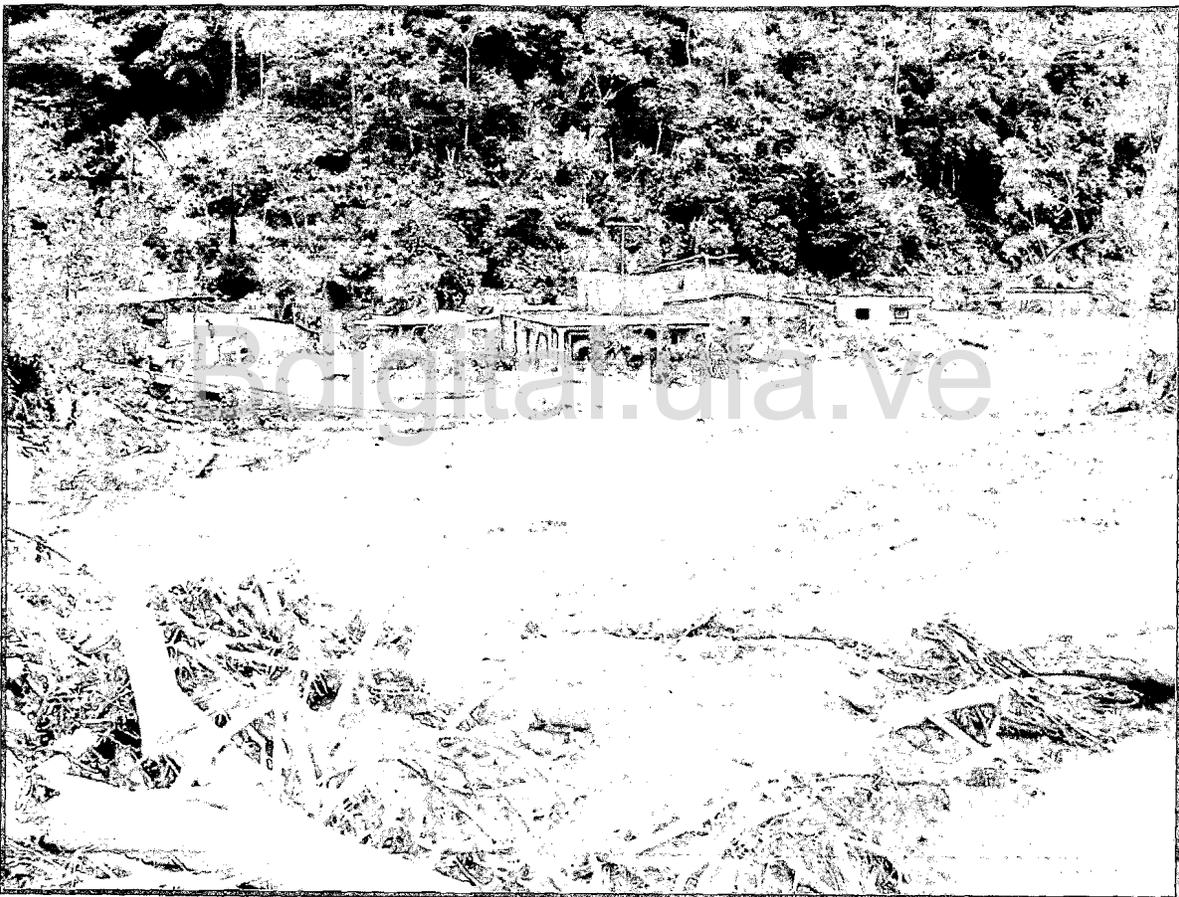
Antes de llegar al puente que conduce al sector Puerto Rico, existía, hacia la margen derecha del río Mocotíes, una comunidad que llevaba por nombre El Aserradero, lugar donde se emplazaban unas 26 viviendas y un aserradero (de allí su nombre). Este sector estaba a tan sólo 15m de la margen derecha del río, por lo que el día de la crecida el mismo impactó con total violencia y directamente contra todas las viviendas. Ello dejó como consecuencia que no quedara literalmente una casa en pie y el fallecimiento de una persona adulta y dos niños (Figura 38).

Figura 38. Vista de las ruinas y de las pocas paredes de las viviendas del desaparecido sector El Aserradero que lograron quedar erguidas después del impacto directo de las aguas del río Mocotíes.

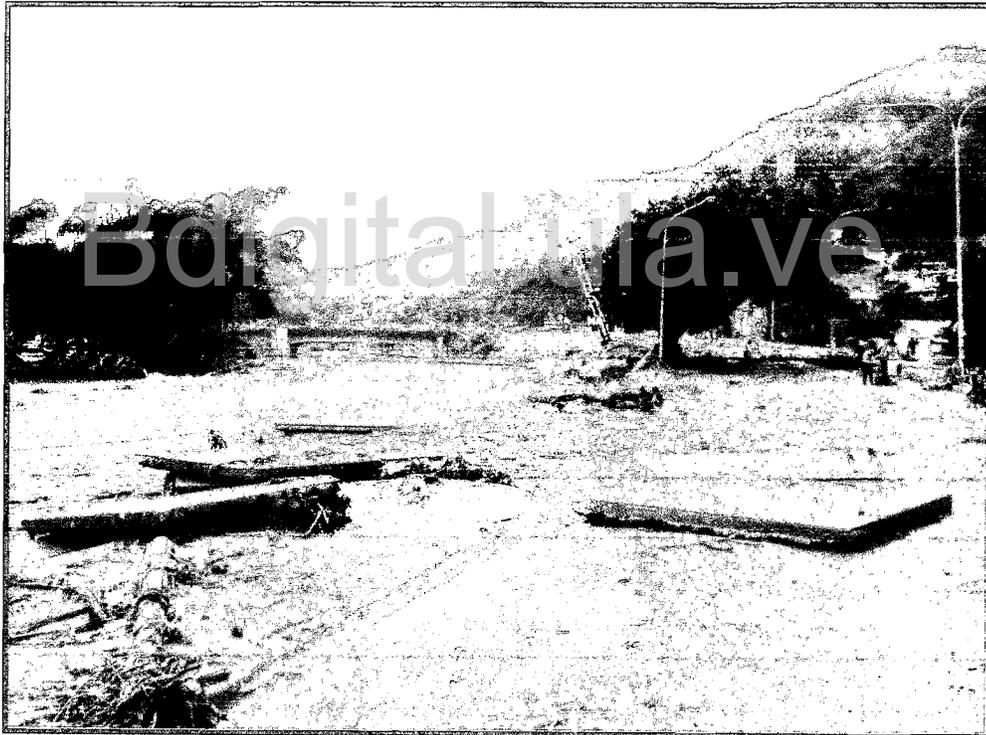
Después del puente, el río se bifurcó; por una parte se desvió hacia el sector Puerto Rico, impactó contra un taller mecánico, el local de Defensa Civil y un pequeño puente de paso peatonal, y por otra parte, continuó su recorrido aguas abajo para nuevamente desbordarse hacia la avenida perimetral (Figura 39) e impactar contra el terminal de pasajeros, el mercado municipal y un puente de paso vehicular que conducía a la Urbanización Santa María e incluso inundó el local de la tasca Tijuana.

Figura 39. Desborde del río Mocotíes aguas abajo del puente que conduce hacia el sector Puerto Rico.

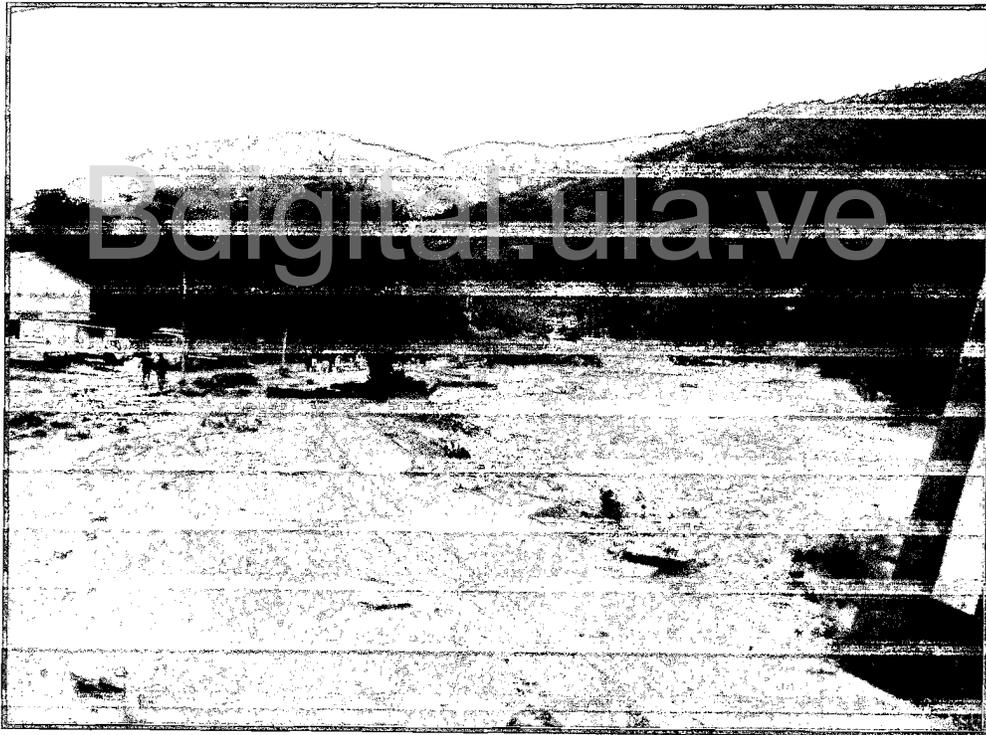
Después de impactar al terminal y el mercado municipal (Figura 40), el río atentó contra el Polideportivo “Simón Bolívar”, destruyendo casi por completo los campos de fútbol y béisbol del complejo deportivo. Aguas abajo ya alcanzaba más de 120m de ancho y cubría prácticamente su cauce y toda la avenida perimetral, afectando la calzada de la misma y dejando todo desolado a su paso.

Figura 40. Vista al fondo de la infraestructura del terminal de pasajeros y el mercado municipal afectados por el desborde del río Mocotíes.

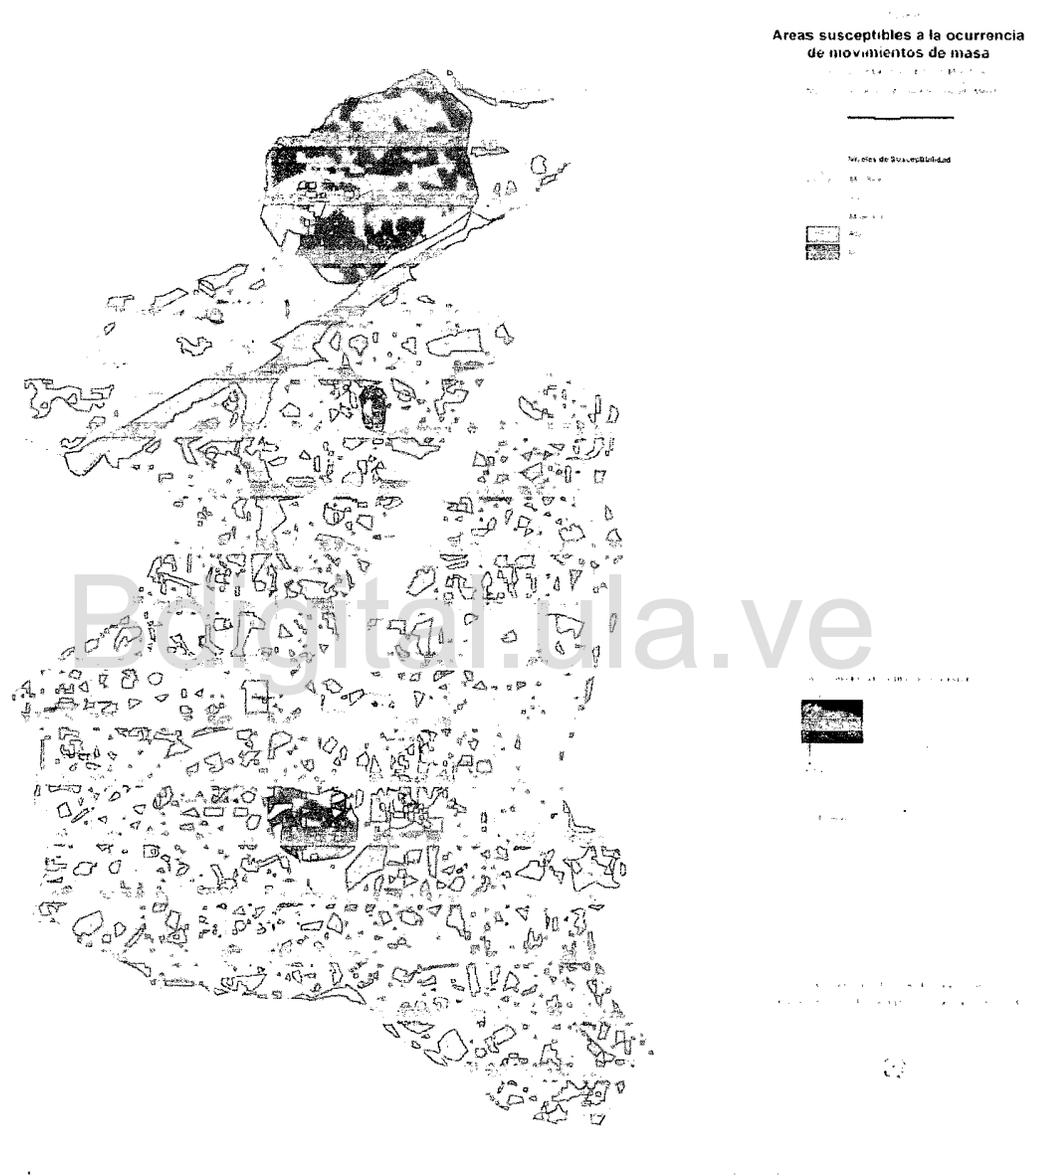
Figura 41. Mapa de áreas susceptibles a la ocurrencia de movimientos de masa.
