Universidad de Los Andes  
Facultad de Ciencias Forestales y Ambientales  
Instituto de Geografía y Conservación de Recursos Naturales  
Centro de Estudios de Postgrado  
Maestría en Gestión de Riesgos Socionaturales

**GESTIÓN DE RIESGOS SOCIONATURALES ASOCIADOS A  
PROCESOS HIDROGEOMORFOLÓGICOS, MICROCUENCA  
DE LA QUEBRADA MILLA. MUNICIPIO LIBERTADOR,  
MÉRIDA, VENEZUELA.**

**Trabajo especial de grado presentado ante la ilustre Universidad de Los  
Andes para optar al título de Magister Scientiae**

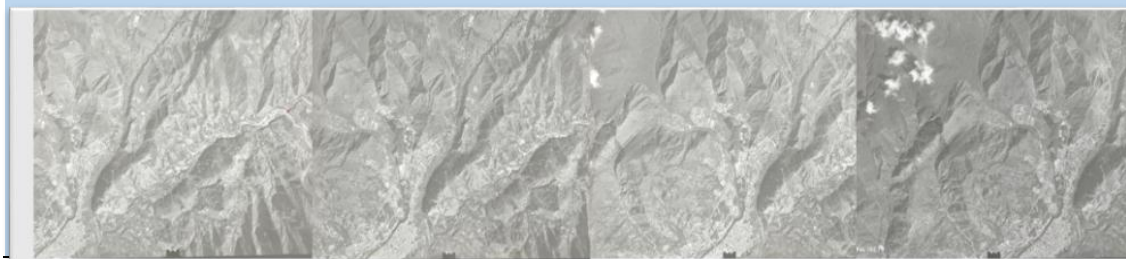
*Nota.* Mosaico e interpretación fotogramétrica. Material no publicado.

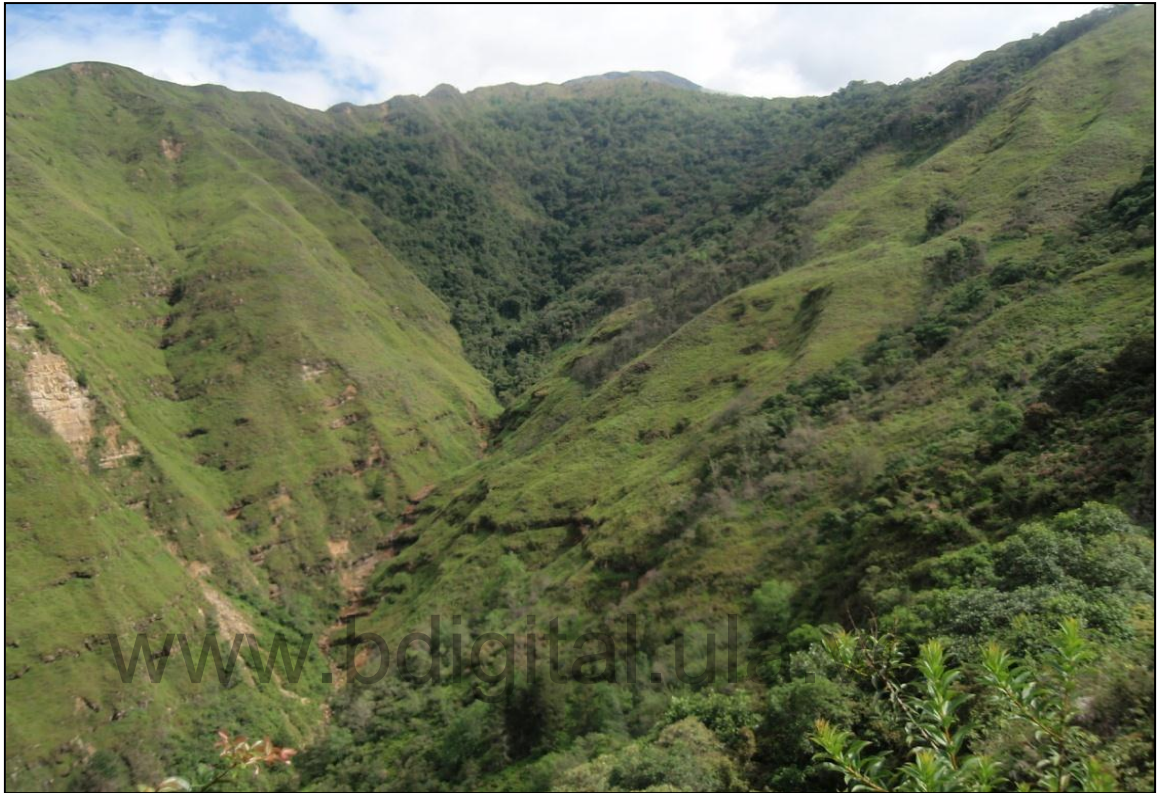
**Figura 7. Afluente El Conuco. A la margen izquierda de la quebrada Milla. Tomado de Torres. (2012)**

La quebrada Milla presenta un afluente en su margen izquierda a la altura del sector El Conuco y de curso permanente; la presencia de depósitos de detritos da carácter torrencial al afluente (Figura 7).

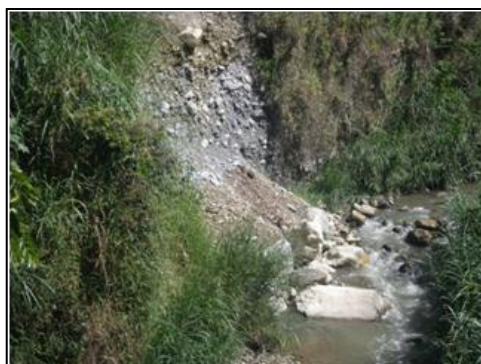
**Izquierda**

**Figura 10 Se muestran los depósitos de coluviones (izquierda). Figura 11. Se destacan los bloques y cantos relacionados a depósitos de coluviones (derecha) Tomado de Torres. (2006)**

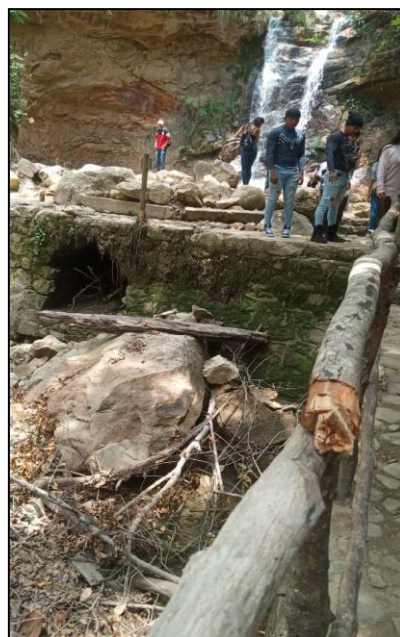
*Figura 13. Zona crítica 1 (ZC-1): Sedimentos detríticos gruesos clasificadas como cantos y bloques (Izquierda). Figura 14. Restos vegetales y caídas de rocas en la zona crítica 1(Derecha). Torres. (2024)*

En esta zona crítica 1, los procesos geomorfológicos localizados son las caídas de rocas, y flujo de detritos presentándose en rocas detríticas de grano fino (limolitas, arcillitas, lodolitas). La zona crítica se extiende sobre 16 hectáreas.

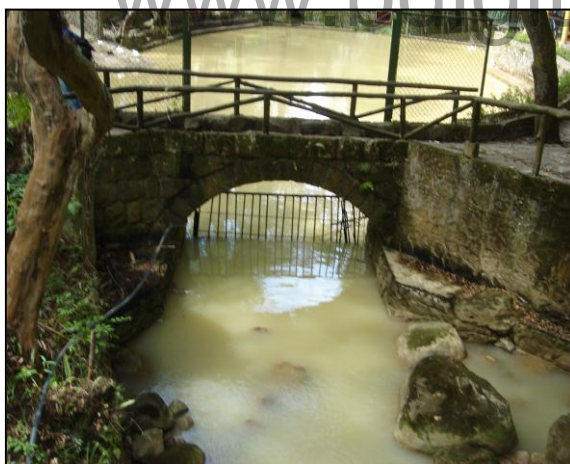
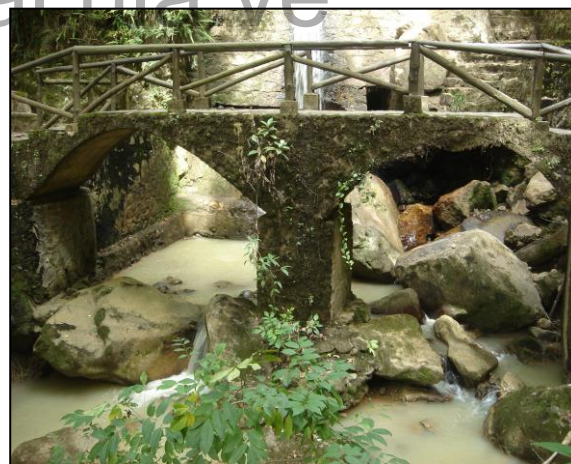
*Figura 15. Umbrales de puentes ubicados en el parque zoológico Los Chorros de Milla. (Izquierda) Figura 16. Umbrales de puentes ubicados en el parque zoológico Los Chorros de Milla. (Derecha). Torres. (2024)*

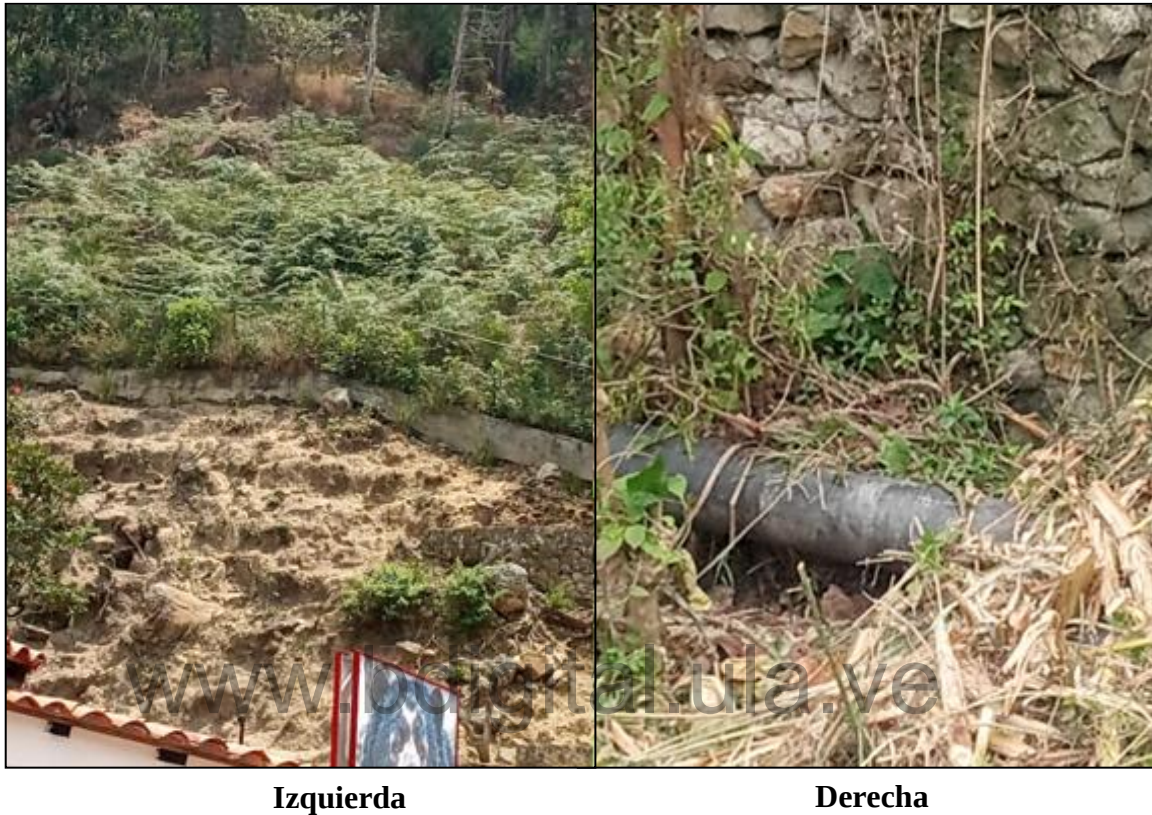
**Figura 21. Obsérvese movimientos de masa que pueden afectar la tubería de agua potable (Izquierda). Figura 22. Obsérvese movimientos de masa que pueden afectar la tubería de agua potable. (Derecha) Torres (2024)**

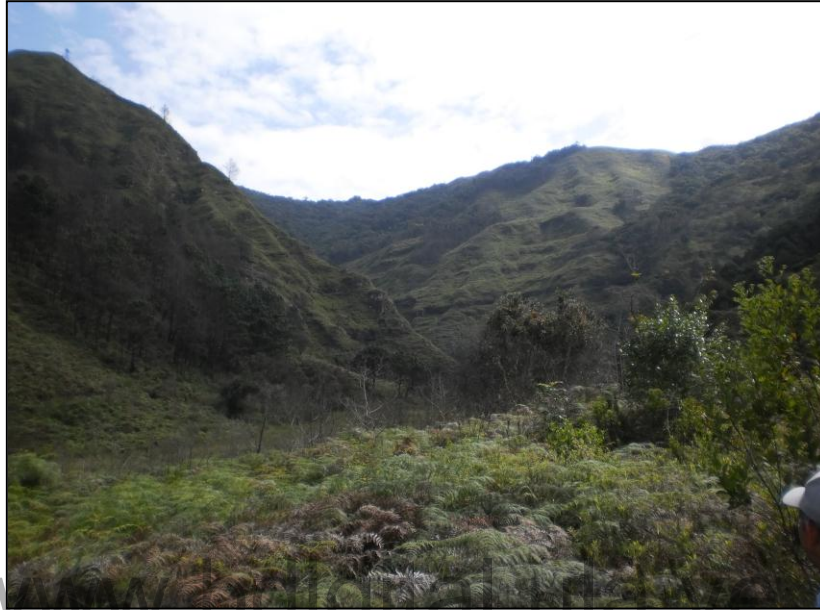
Figura 23. Obsérvese la zona crítica. Torres (2024)

Los elementos expuestos que se encuentran en esta zona crítica representan 8 hectáreas, no manifiestan afectación de elementos estructurales.

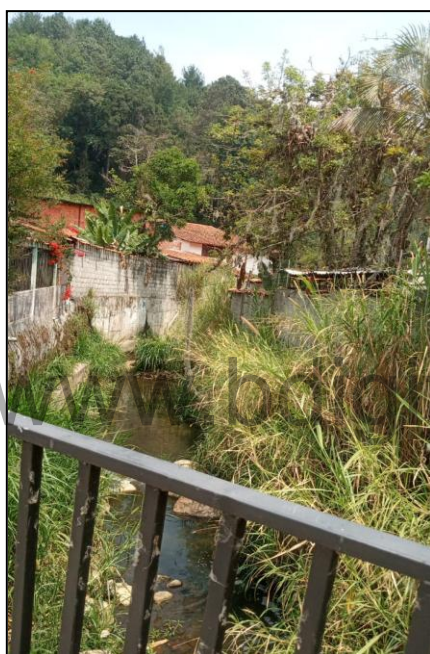
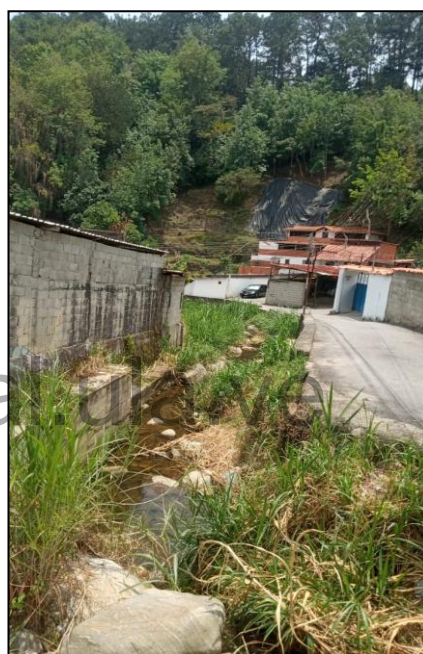
Los elementos expuestos que se encuentran en esta zona están ubicados en el barrio El Manantial representan 1 hectáreas e indican afectación de elementos estructurales 472 metros (vías, y brocales), afectación de agua potable 277 metros. La afectación corresponde a zonas con daños a procesos erosivos y flujos de detritos.

**Figura 24. Obsérvese los sectores El Manantial (Izquierda) Figura 25. Loeca que corresponden a la zona crítica 6 (Derecha). Torres (2024)**

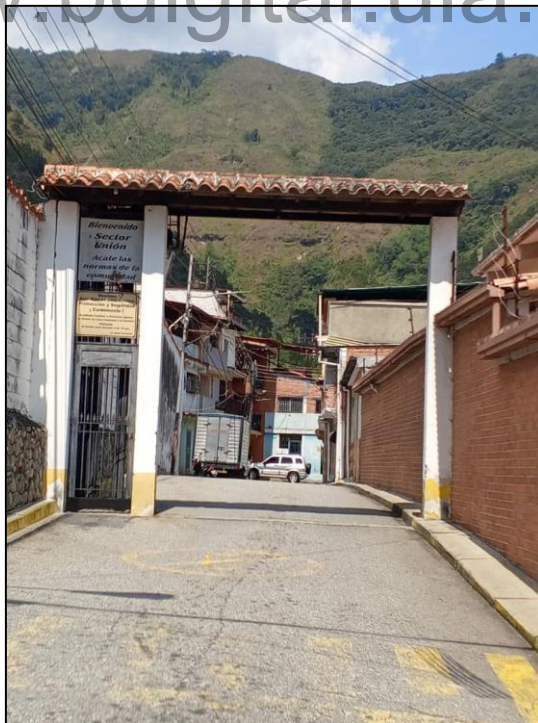
Los elementos expuestos en esta zona se encuentran ubicados en el barrio Unión, expuesto en un área de 1 hectáreas, y revelan afectación de elementos estructurales. Se ubican al pie de laderas inestables, situándose a exposición de daños a procesos geomorfológicos (escorrentía profunda, cárcavas y deslizamientos rotacionales). El agua potable está expuesta en 72 metros, la vialidad afectada 97 metros. En cuanto al POU de Mérida, también “es considerado como un área residencial de acción especial a consolidar AR-E2” POU-Mérida, (2018, 36).

*Figura 26. Se muestra el sector Unión. Torres (2024)*

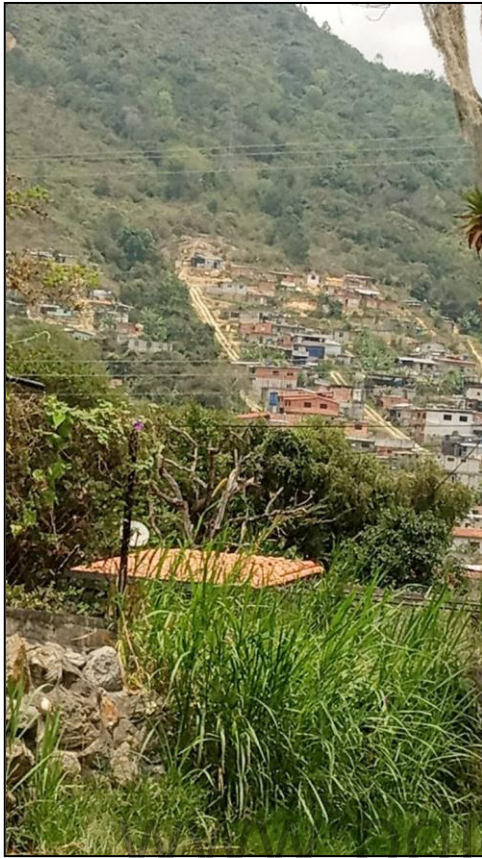
**Izquierda**

**Zona crítica 8. Sector La Calera (ZC-8).** Representan depósitos de materiales heterogéneos de consistencia dura (Areniscas) y blanda (lutitas), embebidos en una matriz de suelo limo-areno-arcilloso inconsistente no compactada, por lo general en el sector La Calera. Proviene de los desprendimientos de materiales en las laderas por acción de la gravedad y la tectónica (principalmente por acción de la falla de La Hechicera). En ambas vertientes de la microcuenca quebrada Milla, se observan flujos de detritos secundarios y de aportes al curso de agua principal, dicho material posteriormente será “retrasportado”, convirtiéndose en el flujo de detritos principal, el cual representa la principal amenaza por proceso geomorfológico.

Los cantos se presentan angulosos, permeables y parcialmente inestables por su origen. Por lo general la matriz coluvial, conformada por arenas finas y limos, presenta como parámetros geomecánicos promedios los siguientes valores:

ángulo de fricción ( $\phi$ ) = 26-40°; peso unitario ( $\delta$ ): 1,5 – 2,1 g/cm<sup>3</sup>, cohesión (C): 0 a 0,10 kg/cm<sup>2</sup>, permeabilidad (P): 10<sup>-4</sup> a 10<sup>-7</sup> K (m/s), resistencia a la compresión ( $\sigma$ ): 0,1 a 5 Kg/cm<sup>2</sup>. En zonas planas se presenta una moderada propensión a generar procesos de remoción en masas, mientras que en zonas superiores a 40° de pendiente la condición presenta alta propensión, más aún en zonas donde hay intervención antrópica no controlada. INGEOMIN (2012)

**Figuras 27. Se muestra el depósito de cuña coluvial, el cual sirve de base a la intervención realizada por los sectores de la comunidad La Calera (Izquierda)**  
**Figura 28. Crecimiento urbano en el sector La Calera (Derecha). Torres (2024).**

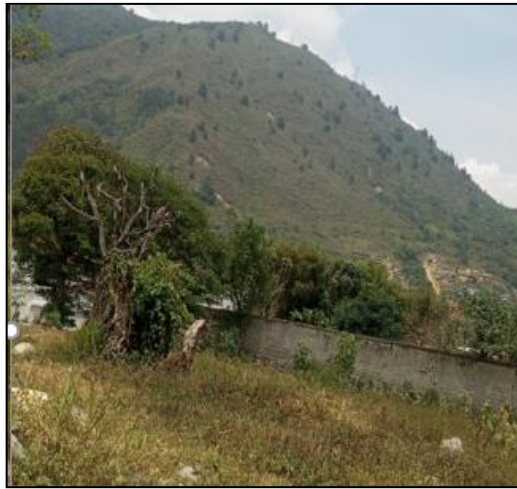
*Figuras 29 Crecimiento anárquico del sector La Calera Torres. (2024).*

La zona crítica 8, se extiende por 4 hectáreas, exteriorizan la afectación a elementos estructurales. Los sectores se sitúan al frente de los asentamientos no planificados “La Calera”, están expuestos tanto la vialidad 279 metros, agua potable 146 metros y 25 metros de tendido eléctrico. Estos elementos expuestos se ubican en el cauce principal de la quebrada El Conuco, dentro del alcance de crecidas excepcionales, flujos de detritos y avulsión de canal. Según el POU en el año 2018, es considerado ATR.

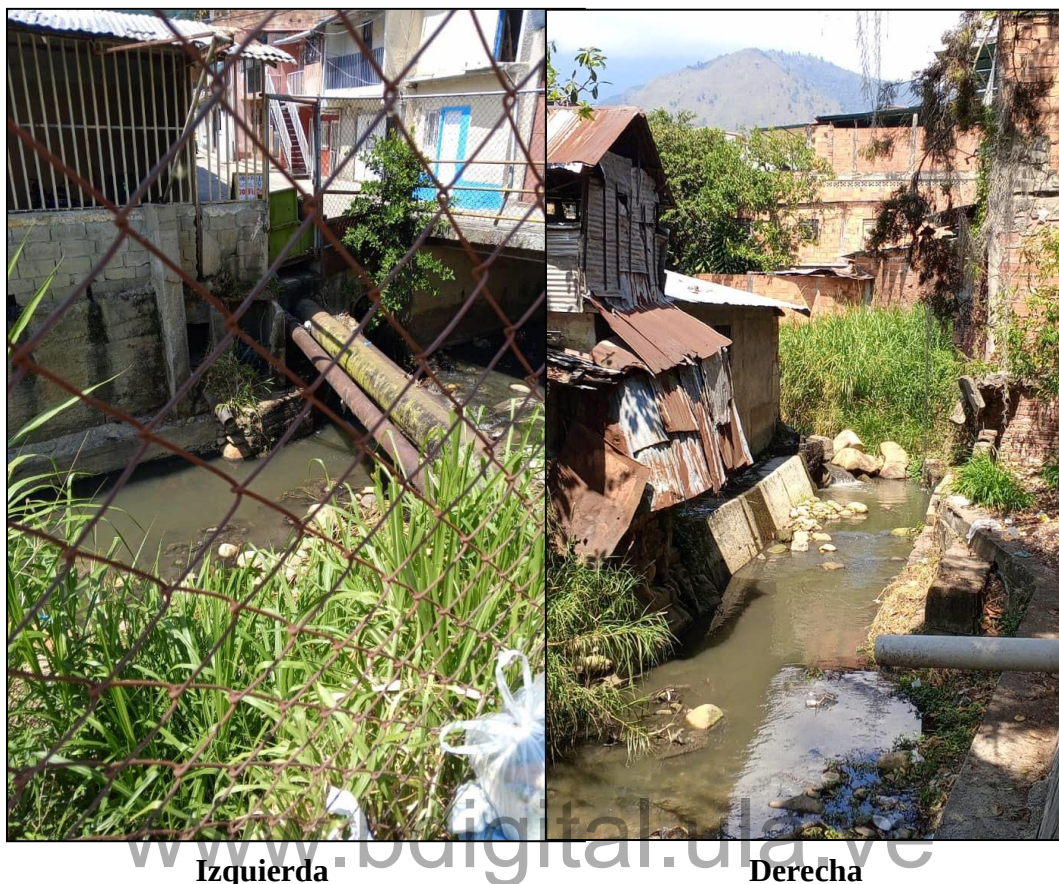
*Figura 34. Se muestra la afectación de viviendas por procesos erosivos y crecida de la microcuenca Milla (Izquierda). Figura 35. Se muestra la afectación de viviendas por procesos erosivos y crecida de la microcuenca Milla (Derecha) Torres (2024)*

En cuanto a los elementos expuestos están el agua potable el cual posee un área de exposición en una 1 hectárea, la vialidad 75 metros, 2 postes eléctricos (7%), tendido eléctrico 22, agua potable 266 metros (Figura 48 y 49). Según el POU es considerado como áreas residenciales, (AR-4) desarrollos de multifamiliares... densidad bruta máxima de 300 hab/ha.

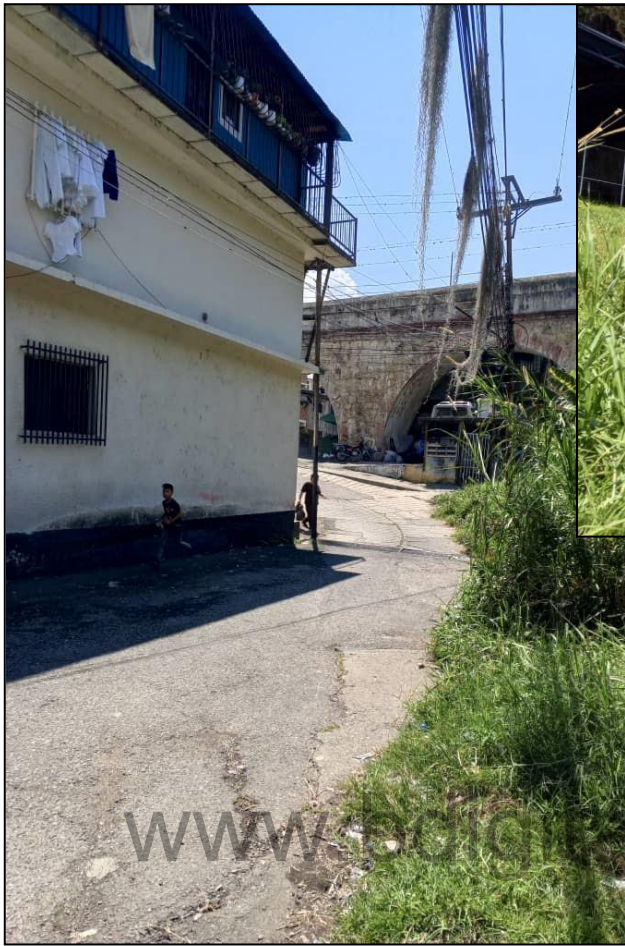
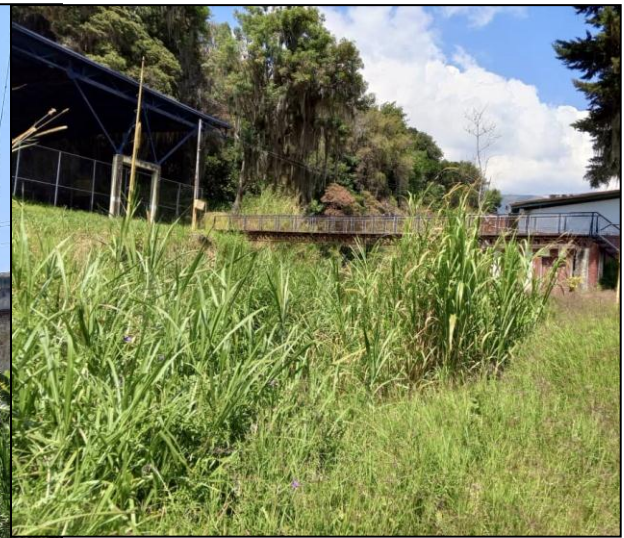
m, el cual varía verticalmente a litoclastos tipo cantos, bloques y guijarros subangulosos en matriz areno guijarrosa, cuyo espesor es de 1,6m. Lateralmente se localiza otro perfil (Parque de la Isla) con litología variada, en la que repite una buena redondez en sedimentos tipo bloques. Los granos constituyentes de gneis y areniscas relacionan la sedimentación con Asociación Sierra Nevada, y la Formación Mucujún. En cuanto a la distancia de las fuentes principales, se evidencia largos transportes que causen una alta redondez bajo una energía considerable y rápida depositación que limita a los finos a ubicarse entre los bloques.

**Figura 36. Depósitos localizados en la Vega de la Isla. Figura 37. Depósitos localizados en la Vega de la Isla. Torres (2024)**

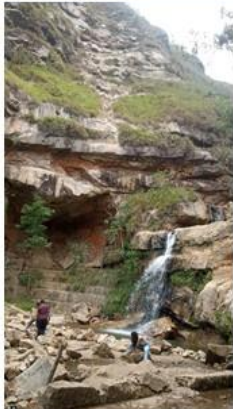
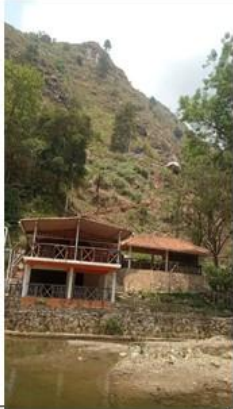
| NOMENCLATURA<br>A (A=Acción) | ZONA<br>CRÍTICA | DESCRIPCIÓN | OBSERVACIONES | FOTOGRAFÍA |
|---|---|---|---|---|
| A1 | ZC-01 | <p><b>Extensión:</b> 16 hectáreas.</p> <p><b>Formación:</b> Mucujún</p> <p><b>Litología:</b> areniscas macizas interestratificadas con limolitas y ocasionales lutitas.</p> <p><b>Estado físico:</b> roca meteorizada dura fracturada por lo general es de meteorizado a muy meteorizado.</p> <p><b>Características geotécnicas:</b> moderado grado de fracturamiento cuya frecuencia promedio oscila entre 4 y 6 diaclasas por m<sup>2</sup>, aberturas entre 0,1 mm y 1 mm, rellenos de limo, arena fina y arcillas, superficies ligeramente rugosas con persistencia entre 0,5 m a 1 m, moderada calidad geotécnica, obteniéndose valores promedios de RMR=50 y GSI=45</p> <p><b>Pendiente:</b> escarpada a Muy inclinado).</p> <p><b>Procesos geomorfológicos:</b> caídas de rocas, avalancha de rocas, y flujo de suelo presentándose en rocas detríticas de grano fino (limolitas, arcillitas, lodolitas).</p> <p>En términos de movimientos en masa presenta una condición de moderada a alta propensión por grado de fracturamiento de material rocoso y socavación del nivel base de la limolita, especialmente cuando se realizan acciones antrópicas como cortes para taludes sin medidas de mitigación respectivas.</p> <p><b>Uso del suelo:</b> ABRAE.</p> | En esta zona se localiza la formación Mucujún, con rocas fracturadas y escarpadas pendientes una condición de moderada a alta propensión por grado de fracturamiento de material rocoso y socavación del nivel base de la limolita, especialmente cuando se realizan acciones antrópicas como cortes para taludes sin medidas de mitigación respectivas. Movimientos en mas tipo caídas de rocas, y flujo de detritos en crecidas de la microcuenca. | |
| | | | La zona critica se extiende sobre 16 hectáreas y se presenta movimientos en masa tipo caída de rocas. | |

**Zona crítica 1. Chorros de Milla (ZC-1):** En esta zona crítica se ubica la Formación Mucujún, ella está clasificada como una roca meteorizada dura fracturada representada por areniscas macizas interestratificadas con limolitas y ocasionales lutitas, generalmente localizadas en las laderas, su estado físico por lo general es de meteorizado a muy meteorizado, con resistencias entre 10 a 400 kg/cm<sup>2</sup>(areniscas), con un moderado grado de fracturamiento cuya frecuencia promedio oscila entre 4 y 6 diaclasas por m<sup>2</sup>, aberturas entre 0,1 mm y 1 mm, rellenos de limo, arena fina y arcillas, superficies ligeramente rugosas con persistencia entre 0,5 m a 1 m. el relieve fundamentalmente montañosos de escarpada pendiente.

En términos de movimientos de masa presentan una condición de moderada a alta propensión por grado de fracturamiento de material rocoso y socavación del nivel base de la limolita, especialmente cuando se realizan acciones antrópicas como cortes para taludes sin medidas de mitigación respectivas.

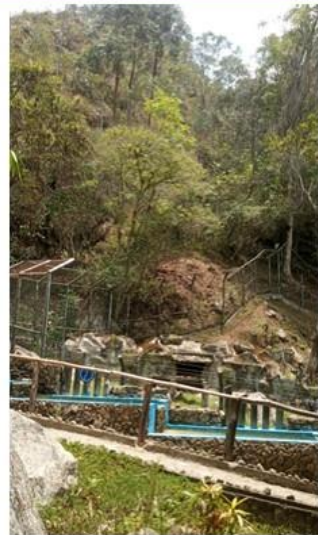
| NOMENCLATURA<br>A (A=Acción) | ZONA<br>CRÍTICA | DESCRIPCIÓN | OBSERVACIONES | FOTOGRAFÍA |
|---|---|---|---|---|
| A2 | ZC-02 | <p><b>Extensión:</b> 1 hectáreas, representa la exposición de caminerías turísticas cementadas.</p> <p><b>Formación:</b> Mucujun</p> <p><b>Litología:</b> areniscas macizas interestratificadas con limolitas y ocasionales lutitas.</p> <p><b>Estado físico:</b> roca meteorizada dura fracturada por lo general es de meteorizado a muy meteorizado.</p> <p><b>Características geotécnicas:</b> moderado grado de fracturamiento cuya frecuencia promedio oscila entre 4 y 6 diaclasas por m<sup>2</sup>, aberturas entre 0,1 mm y 1 mm, rellenos de limo, arena fina y arcillas, superficies ligeramente rugosas con persistencia entre 0,5 m a 1 m, moderada calidad geotécnica, obteniéndose valores promedios de RMR=50 y GSI=45</p> <p><b>Pendiente:</b> escarpada e inclinada.</p> <p><b>Procesos geomorfológicos:</b> caídas de rocas, avalancha de rocas, y flujo de suelo presentándose en rocas detriticas de grano fino (limolitas, arcillitas, lodolitas).</p> <p>En términos de movimientos en masa presenta una condición de moderada a alta propensión por grado de fracturamiento de material rocoso y socavación del nivel base de la limolita, especialmente cuando se realizan acciones antrópicas como cortes para taludes sin medidas de mitigación respectivas.</p> <p><b>Observaciones:</b> Actualmente en el cauce fluvial es notable la presencia de tallos, árboles y bloques que obturan el canal principal, elementos de importancia al evaluar posibles zonas de represamiento o áreas donde hay obstrucción o cierre parcial del cauce. Dichas áreas se encuentran expuestas tanto a procesos geomorfológicos de laderas inestables como a crecidas excepcionales al pie de la ladera.</p> <p><b>Uso del suelo:</b> ABRAE.</p> | <p>Actualmente en el cauce fluvial es notable la presencia de tallos, árboles y bloques que obturan el canal principal, elementos de importancia al evaluar posibles zonas de represamiento o áreas donde hay obstrucción o cierre parcial del cauce.</p> <p>Dichas áreas se encuentran expuestas tanto a procesos geomorfológicos de laderas inestables como a crecidas excepcionales al pie de la ladera. La poca formación de suelo residual, condiciona la ocurrencia de movimientos en masa (caída de rocas), la exposición de caminerías turísticas cementadas, también se observan procesos erosivos relacionados a socavación lateral. La zona critica ocupa a una superficie de 1 hectárea.</p> | |

La zona crítica 2, es considerada como Parque Zoológico Chorrros de Milla, cubre 1 hectáreas, representa la exposición de cominerías turísticas cementadas, también se observan procesos erosivos relacionados a socavación lateral. La zona critica ocupa a una superficie de 1 hectárea, los valores estadísticos no muestran afectación de líneas vitales, solo se encontrarían expuestos las jaulas de animales en cautiverio y kioscos, que representan un promedio del 25% (Figuras 17 y 18).

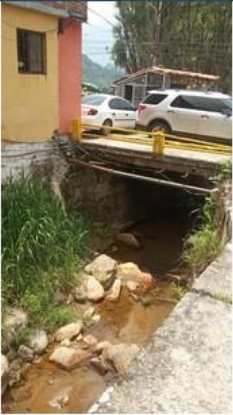
| NOMENCLATURA<br>A (A=Acción) | ZONA<br>CRÍTICA | DESCRIPCIÓN | OBSERVACIONES | FOTOGRAFÍA |
|---|---|---|---|---|
| A3 | ZC-03 | <p><b>Extensión:</b> 1 hectáreas de potencial afectación.</p> <p><b>Litología:</b> depósitos sedimentarios relacionadas con acumulaciones fluviales y aluviales.</p> <p><b>Procesos geomorfológicos:</b> erosión en cárcavas, socavación basal y deslizamientos compuestos además de procesos hidro geomorfológicos (procesos de avulsión, desborde de canal y descarga de sedimentos) siendo vulnerables a crecidas excepcionales.</p> <p><b>Uso del suelo:</b> AR-E2.</p> <p><i>Observaciones</i> Comprende sectores en desarrollo espontáneo cuyo uso actual está en concordancia con la organización espacial y funcional propuesta, que, por su baja calidad ambiental, deficiencia en la dotación de servicios, trazado irregular, crecimiento acelerado y anárquico, hacen necesario la elaboración de un plan especial.</p> | <p>Geológicamente está conformada por depósitos sedimentarios que tienden a ser superficies planas relacionadas con acumulaciones fluviales y aluviales, forman parte de abanicos aluviales longitudinales a los afluentes que le dieron orígenes, presentan condiciones topográficas de importancia para el crecimiento y asentamiento de núcleos urbanos (AR-2).</p> | |

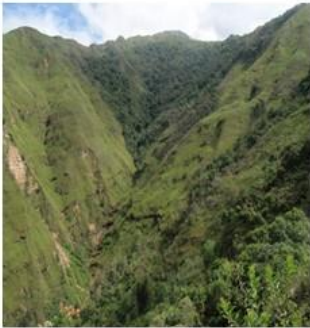
| NOMENCLATURA<br>A (A=Acción) | ZONA<br>CRÍTICA | DESCRIPCIÓN | OBSERVACIONES | FOTOGRAFÍA |
|---|---|---|---|---|
| <b>A5</b> | <b>ZC-05</b> | <p><b>Extensión:</b> 8 hectáreas.</p> <p><b>Formación:</b> Mucujún</p> <p><b>Litología:</b> secuencia alternante de areniscas y limolitas, con características de mediana estabilidad por el grado de fracturamiento que presenta el macizo rocoso, el buzamiento de sus estratos, opuestos a la dirección de las pendientes de las vertientes</p> <p><b>Características geotécnicas:</b> En general sus condiciones de fundación tienden a ser malas, dada su moderada a mala resistencia, alto grado de fracturamiento y alto grado de meteorización.</p> <p>Pendientes escarpadas.</p> <p><b>procesos geomorfológicos:</b> tipo caída de bloques y flujo de material fino.</p> <p><b>Uso del suelo:</b> ABRAE.</p> | <p>En esta zona critica aflora la Formación Mucujún, con una secuencia alternante de areniscas y limolitas, con características de mediana estabilidad por el grado de fracturamiento que presenta el macizo rocoso, el buzamiento de sus estratos, opuestos a la dirección de las pendientes de las vertientes, los movimientos en masa localizados son la caída de rocas.</p> | |

**Zona crítica 5. Parque Zoológico Chorros de Milla. (ZC-5):** En esta zona crítica aflora la Formación Mucujún, con una secuencia alternante de areniscas y limolitas, con características de mediana estabilidad por el grado de fracturamiento que presenta el macizo rocoso, el buzamiento de sus estratos, opuestos a la dirección de las pendientes de las vertientes, favorece un mejor comportamiento geotécnico. En general sus condiciones de fundación tienden a ser malas, dada su moderada a mala resistencia en conjunto, pendientes escarpadas y alto grado de fracturamiento. Por el grado de diaclasamiento de las areniscas y alto grado de meteorización de las

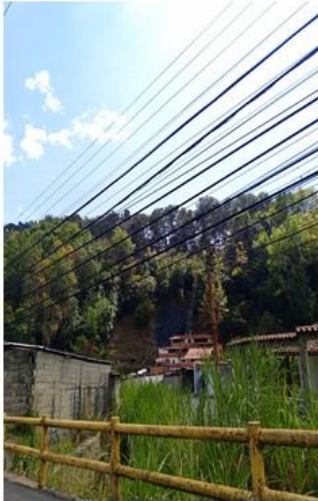
| NOMENCLATURA<br>A (A=Acción) | ZONA<br>CRÍTICA | DESCRIPCIÓN | OBSERVACIONES | FOTOGRAFÍA |
|---|---|---|---|---|
| A6 | ZC-06 | <p><b>Litología: Sedimentos cuaternarios.</b> Las facies de sedimentos recientes transportados y depositados por la quebrada Milla, dan aporte clástico constituidos específicamente por mezclas de todos los tamaños granulométricos: peñas, peñones, bloques, gravas, arenas y limos, en su mayoría formados por areniscas, gneises relacionados directamente con las unidades litodémicas (Asociación Sierra Nevada) y unidades litológicas como es la Formación Mucujún a margen derecho aguas abajo de la microcuenca de la quebrada Milla, se observa la Formación Palmarito, la cual consta de una litología conformada por pizarras y filitas color gris plomo, altamente meteorizadas y muy fracturadas</p> <p><b>Procesos geomorfológicos:</b> deslizamiento compuestos.</p> <p><b>Estado físico:</b> altos niveles de meteorización, su estado físico son rocas meteorizadas duras muy fracturadas.</p> <p><b>Uso del suelo:</b> AR-E2</p> <p><b>Observaciones:</b> se muestra la evolución de la quebrada Milla, a través de la visualización de sus canales y barras, donde la acumulación y arrastre de sedimentos ha favorecido su formación indicando la carga de sedimentos de fondo y en suspensión</p> | <p>Las facies de sedimentos recientes son transportados y depositados por la quebrada Milla, dan aporte clástico a áreas planas longitudinales, constituidos específicamente por mezclas de todos los tamaños granulométricos: peñas, peñones, bloques, gravas, arenas y limos, en su mayoría formados por cantos de areniscas, gneises relacionados directamente con las unidades litodémicas (Asociación Sierra Nevada) y unidades litológicas como es la Formación Mucujún. En levantamiento de campo a margen derecho aguas abajo de la microcuenca Milla, se observa la Formación Palmarito, la cual consta de una litología conformada por pizarras y filitas color gris plomo. Se observan procesos erosivos que afectan las obras civiles y en lluvias torrenciales se han dado los flujos de detritos.</p> | |

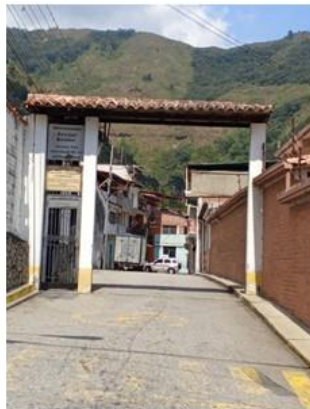
| NOMENCLATURA<br>A (A=Acción) | ZONA<br>CRÍTICA | DESCRIPCIÓN | OBSERVACIONES | FOTOGRAFÍA |
|---|---|---|---|---|
| A7 | ZC-07 | <p><b>Extensión:</b> 1 hectárea<br/> Depósitos aluviales en microcuenca baja<br/> Formación Palmarito microcuenca media<br/> <b>Procesos:</b> escorrentía profunda, cárcavas y deslizamientos rotacionales al pie de laderas inestables de la formación Palmarito.<br/> <b>Uso del suelo:</b> AR-E2<br/> <b>Observaciones:</b> La sedimentación relacionada a depósitos aluviales, marcan un amplio desnivel desde sus nacientes hasta la parte media, le dan una dirección prácticamente rectilínea y gran torrencialidad.<br/> En la parte media de la microcuenca se observan litoclastos guijarrosos de filitas pertenecientes a la Formación Palmarito, producto de movimientos en masa tipo caídas de rocas que aportan sedimentos a la microcuenca.</p> | <p>La sedimentación relacionada a depósitos aluviales, marcan un amplio desnivel desde sus nacientes hasta la parte media, le dan una dirección prácticamente rectilínea y gran torrencialidad y, por consiguiente, un cauce encajonado, favorecido a su vez por una litología que se adecua a tal geodinámica.</p> | |

**Zona crítica 7. Barrio Unión. (ZC-7).** En la parte media de la microcuenca se observa litoclastos guijarrosos de filitas pertenecientes a la Formación Palmarito, producto de movimientos de masa tipo caídas de rocas que aportan sedimentos a la microcuenca. Dentro de esta unidad se observan canales activos del Holoceno. La sedimentación relacionada a depósitos aluviales, marcan un amplio desnivel desde sus nacientes hasta la parte media, le dan una dirección prácticamente rectilínea y gran torrencialidad y, por consiguiente, un cauce encajonado, favorecido a su vez por una litología que se adecua a tal geodinámica.

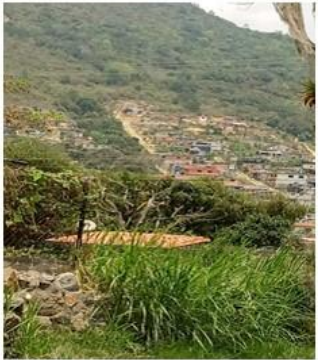
| NOMENCLATURA<br>A (A=Acción) | ZONA<br>CRÍTICA | DESCRIPCIÓN | OBSERVACIONES | FOTOGRAFÍA |
|---|---|---|---|---|
| A8 | ZC-08 | <p><b>Extensión:</b> extiende por 4 hectáreas.</p> <p><b>Unidad:</b> Depósitos coluviales.</p> <p><b>Litología:</b> Representan depósitos de materiales heterogéneos de consistencia dura (Areniscas) y blanda (lutitas), embebidos en una matriz de suelo limo-arenoso arcilloso inconsistente no compactada.</p> <p><b>Características geotécnicas:</b> la matriz coluvial, conformada por arenas finas y limos, presenta como parámetros geomecánicos promedios los siguientes valores: Angulo de fricción (<math>\phi</math>) = 26-40°, peso unitario (<math>\gamma</math>): 1,5 – 2,1 g/cm<sup>3</sup>, cohesión (C): 0 a 0,10 kg/cm<sup>2</sup>, permeabilidad (P): 10<sup>-4</sup> a 10<sup>-7</sup> K (m/s), resistencia a la compresión (<math>\sigma_c</math>): 0,1 a 5 Kg/cm<sup>2</sup>. Por condición geomecánica, en zonas planas se presenta una moderada propensión a generar procesos de remoción en masas, mientras que en zonas superiores a 40° de pendiente la condición presenta alta propensión, más aún en zonas donde hay intervención antrópica no controlada.</p> <p><b>Procesos geomorfológicos:</b> flujos de detritos, caída de roca.</p> <p><b>Observaciones:</b><br/>En ambas vertientes de la microcuenca de la quebrada Milla, se observan flujos de detritos secundarios y de aportes al curso de agua principal. El flujo de detritos es la principal amenaza por proceso geomorfológico. Los elementos expuestos se ubican en el cauce principal de la quebrada El Conuco, dentro del alcance de crecidas excepcionales y avulsión de canal. Los análisis de DRX realizados en el 2012 a muestras de roca y suelo destacan presencia de arcillas expansivas del tipo 2:1.</p> <p><b>Uso del suelo:</b> ATR.</p> | <p>El sector La Calera (ZC-8): Según el POU es considerado ATR: Representan depósitos de materiales heterogéneos de consistencia dura (Areniscas) y blanda (lutitas), embebidos en una matriz de suelo limo-arenoso arcilloso inconsistente no compactada, por lo general en el sector La Calera matriz soportada. Proviene de los desprendimientos de materiales en las laderas por acción de la gravedad y la tectónica (principalmente por acción de la falla de La Hechicera).</p> | |

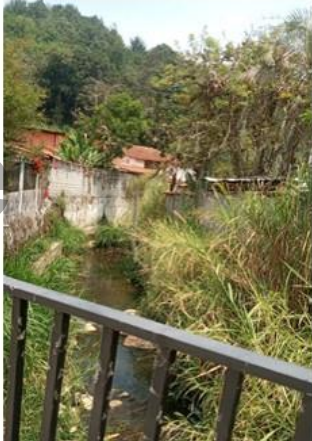
| NOMENCLATURA<br>A (A=Acción) | ZONA<br>CRÍTICA | DESCRIPCIÓN | OBSERVACIONES | FOTOGRAFÍA |
|---|---|---|---|---|
| <b>A9</b> | <b>ZC-09</b> | <p><b>Extensión:</b> se ubica en el tramo vial principal y urbanización La Campiña, posee un área de exposición de 1 hectárea.</p> <p><b>Uso del suelo:</b> AR-E2 .</p> <p><b>Unidad geológica:</b> depósitos aluviales</p> <p><b>Procesos geomorfológicos:</b> zona de flujo de detritos.</p> <p><b>Observaciones:</b> Los elementos expuestos pueden ser perturbados por procesos geomorfológicos en las laderas inestables (erosión en cárcavas, socavación basal y deslizamientos compuestos), además de procesos hidrogeomorfológicos (procesos desborde de canal y potencial descarga de sedimentos) siendo vulnerables a crecidas excepcionales.</p> | Se considera como un abanico de detritos, es producto de diversos eventos por flujo de detritos ocurridos a lo largo del tiempo, lo que indica una continua ocurrencia, esta serie de eventos naturales se convierten en amenaza en la medida que "invadimos" su radio de acción. | |

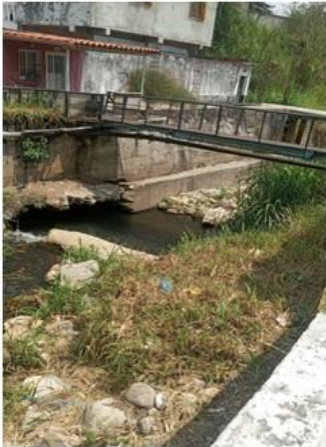
| NOMENCLATURA<br>A (A=Acción) | ZONA<br>CRÍTICA | DESCRIPCIÓN | OBSERVACIONES | FOTOGRAFÍA |
|---|---|---|---|---|
| A10 | ZC-10 | <p><b>Extensión:</b> Posee un área de exposición de 1 hectárea.</p> <p><b>Uso del suelo:</b> AR-3 .</p> <p><b>Unidad geológica:</b> depósitos aluviales</p> <p><b>Procesos geomorfológicos:</b> zona de flujo de detritos, erosión lateral, socavamiento lateral, basal.</p> <p>Descripción geotécnica: Los estudios geomecánicos realizados por Geotoposervice (calicata CAC, 2010), manifiestan que está caracterizada por la presencia de un limo de baja plasticidad ML con raíces (capa vegetal) desde la superficie hasta 0.50 m de profundidad (Zona IA), una grava arcillosa-limosa GC-GM desde 0.5 m hasta 0.9 m de profundidad, y un limo de plasticidad baja ML hasta 1.8 m de profundidad que define la parte superior de la Zona IB. La plasticidad de las muestras limosas se encuentra por encima de 40%, por lo cual se considera que ésta posee una plasticidad media, la resistencia al corte con valores entre 0.58 -1.85 Kg/cm<sup>2</sup> para los limos y 0.16 Kg/cm<sup>2</sup> para la grava intermedia. Esta calicata está ubicada en una zona de incidencia tectónica importante con la presencia de la falla La Hechicera hacia el norte.</p> <p><b>Observaciones:</b> afectación tanto a elementos corporales como elementos estructurales en un 20 % del área total. Se ubican en áreas cercanas al canal fluvial. Presencia de Suelos limoarcillosos y gravas limosas que condicionan la estabilidad del terreno.</p> | <p>Suelos gravo arcillo limosos de baja plasticidad ML con raíces (capa vegetal). La plasticidad de las muestras limosas se encuentra por encima de 40%, . La humedad en la muestra limosa más profunda es bastante baja con respecto a muestras más superficiales.. La resistencia a la compresión no confinada que varía entre 4.08 - 4.38 Kg/cm<sup>2</sup> para los limos y es mayor a 4.5 Kg/cm<sup>2</sup> para la grava. Los movimientos de masa esta relacionados con flujos de detritos.</p> | |

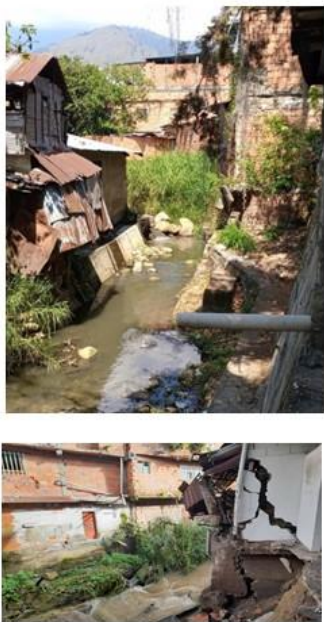
| NOMENCLATURA<br>A (A=Acción) | ZONA<br>CRÍTICA | DESCRIPCIÓN | OBSERVACIONES | FOTOGRAFÍA |
|---|---|---|---|---|
| A11 | ZC-11 | <p><b>Extensión:</b> Posee un área de exposición de 1 hectárea.</p> <p><b>Unidad geológica:</b> depósitos aluviales.</p> <p><b>Procesos geomorfológicos:</b> zona de flujo de detritos, erosión lateral, socavamiento lateral, basal.</p> <p><b>Uso del suelo:</b> AR-3.</p> <p><b>Procesos geomorfológicos:</b> zona de flujo de detritos, erosión lateral, socavamiento lateral, basal.</p> <p><b>Observaciones:</b> En descripciones elaboradas a dos depósitos ubicados en el sector Andrés Eloy Blanco y otro en el parque La Isla mencionan dos litofacies distintas indicando que los granos constituyentes de gneis y areniscas relacionan la sedimentación con Asociación Sierra Nevada, y la Formación Mucujún, clastos subredondeados a subangulares y de baja esfericidad, totalmente desorganizado, dispersos en el seno de una matriz predominantemente areno guijarrosa. En cuanto a la distancia de las fuentes principales, se evidencia largos transportes que causen una alta redondez bajo una energía considerable y rápida depositación que limita a los finos a ubicarse entre los bloques.</p> | <p>Sedimentación aluvial con litoclastos de granitos y areniscas, que marcan dos episodios distintivos. La litofacies presente está representada por clastos subredondeados a subangulares y de baja esfericidad, totalmente desorganizado. Esta zona crítica se ha visto afectada por flujos de detritos.</p> | |

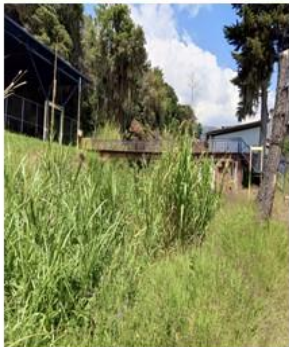
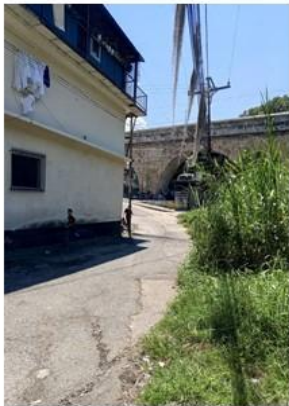
| NOMENCLATURA<br>A (A=Acción) | ZONA<br>CRÍTICA | DESCRIPCIÓN | OBSERVACIONES | FOTOGRAFÍA |
|---|---|---|---|---|
| <b>A12</b> | <b>ZC-12</b> | <p><b>Extensión:</b> Posee un área de exposición de 1 hectárea. La geología de la zona crítica 12, está conformada por sedimentos granulares transportados y depositados por las quebradas, rellenando valles longitudinales y transversales, formando parte de la llanura de desborde. Están compuestos por mezclas de todos los tamaños granulométricos: bloques, gravas, arenas y limos, provenientes de las formaciones aguas arriba que varían de acuerdo a la dinámica, morfología fluvial y grado de transporte. Por lo general constan de sedimentos tipo bloques angulosos a subredondeados constituidos principalmente por: areniscas y ocasionales gneises, también gravas, arenas y sedimentos finos en las zonas de baja energía deposicional.</p> <p>Es considerado material granular, muy permeable, no cohesivo, con una densidad relativa de medianamente densa a densa. Moderada capacidad de carga, materiales por lo general poco compactos. Estos materiales son sometidos a escurrimiento concentrado y socavación basal. Las márgenes y zonas bajas están expuestas a eventos periódicos de desborde</p> <p><b>Uso del suelo:</b> AR-2</p> | <p>Sedimentos granulares transportados y depositados por la quebrada Milla, rellenando valles longitudinales y transversales, formando parte de la llanura de desborde.</p> | |

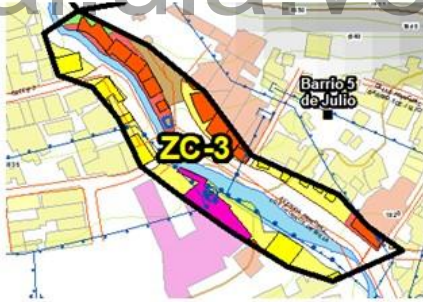
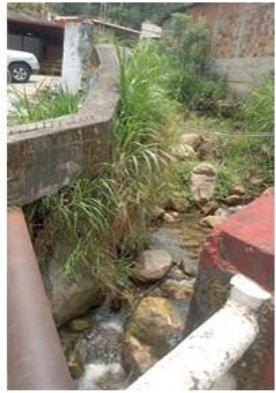
| NOMENCLATURA<br>(A=Acción) | ZONA<br>CRÍTICA | DESCRIPCIÓN DE<br>ELEMENTOS EXPUESTOS | LOCALIZACIÓN | FOTOGRAFÍA |
|---|---|---|---|---|
| <b>A3</b> | <b>ZC-03</b> | Se localizan 17 estructuras expuestas de los cuales 15 son comercios, 1 de atención de emergencias y desastres, 1 de uso turístico, 287 metros de tuberías de agua potable, 438 metros de tramo vial en un área de afectación de 6064 m2. | | |

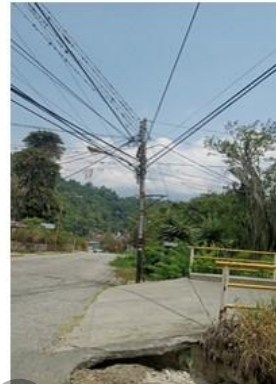
| NOMENCLATURA<br>(A=Acción) | ZONA<br>CRÍTICA | DESCRIPCIÓN DE<br>ELEMENTOS EXPUESTOS | LOCALIZACIÓN | FOTOGRAFÍA |
|---|---|---|---|---|
| <b>A6</b> | <b>ZC-06</b> | Se cuantifica 27 estructuras de los cuales 1 es comercio, 1 educativo, 25 de uso unifamiliar con posibilidad de afectación, 277 metros de tuberías de agua potable, 472 metros de tramo vial, cuya área de afectación de uso es de 5701 m2. | | |

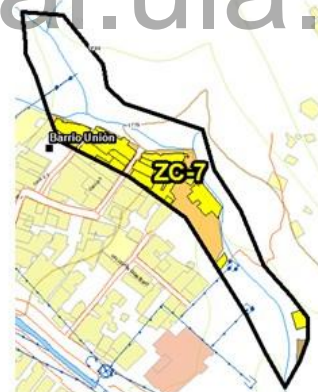
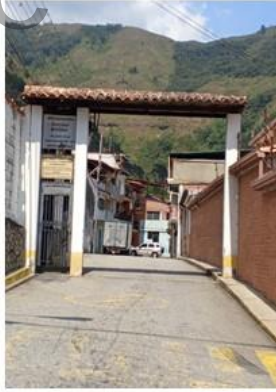
| NOMENCLATURA<br>(A=Acción) | ZONA<br>CRÍTICA | DESCRIPCIÓN DE<br>ELEMENTOS EXPUESTOS | LOCALIZACIÓN | FOTOGRAFÍA |
|---|---|---|---|---|
| <b>A7</b> | <b>ZC-07</b> | Se cuantifica posibilidad de daños a 18 estructuras de los cuales 18 son de uso unifamiliar, 72 metros de tuberías de agua potable, 97 metros de tramo vial, y un área de afectación de 2984 m2. | | |

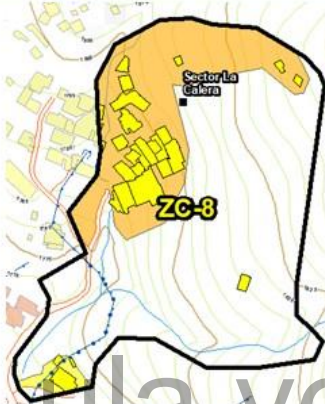
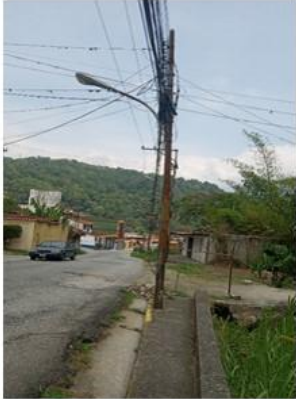
| NOMENCLATURA<br>(A=Acción) | ZONA<br>CRÍTICA | DESCRIPCIÓN DE<br>ELEMENTOS EXPUESTOS | LOCALIZACIÓN | FOTOGRAFÍA |
|---|---|---|---|---|
| <b>A8</b> | <b>ZC-08</b> | Se cuantifica la posibilidad de afectación de 51 estructuras de los cuales 51 son de uso unifamiliar, 146 metros de tuberías de agua potable, 279 metros de tramo vial en un área de afectación de 19925 m2. | | |

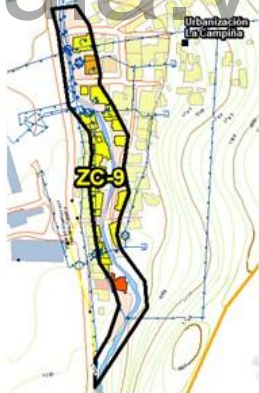
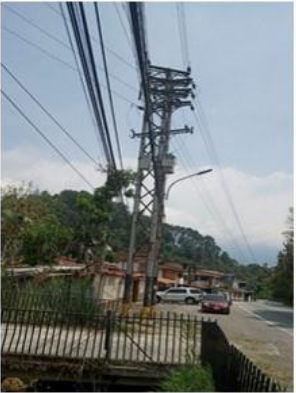
| NOMENCLATURA<br>(A=Acción) | ZONA<br>CRÍTICA | DESCRIPCIÓN DE<br>ELEMENTOS EXPUESTOS | LOCALIZACIÓN | FOTOGRAFÍA |
|---|---|---|---|---|
| <b>A9</b> | <b>ZC-09</b> | Se cuantifica la posibilidad de afectación de 32 estructuras de los cuales 30 son de uso unifamiliar, 1 multifamiliar, 1 comercio, 818 metros de tuberías de agua potable, 287 metros de tramo vial, 11 postes eléctricos, 25 metros de tendido eléctrico en un área de exposición de 7342 m2. | | |

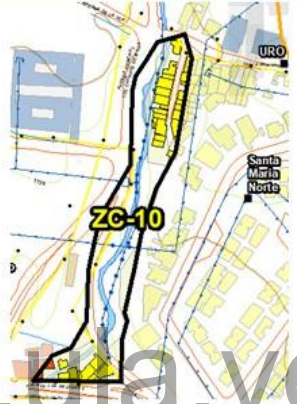
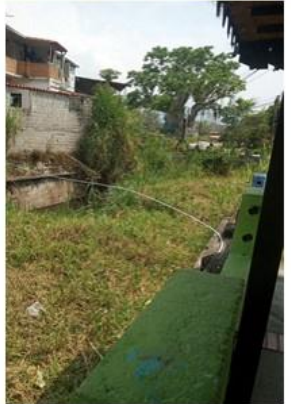
| NOMENCLATURA<br>(A=Acción) | ZONA<br>CRÍTICA | DESCRIPCIÓN DE<br>ELEMENTOS EXPUESTOS | LOCALIZACIÓN | FOTOGRAFÍA |
|---|---|---|---|---|
| <b>A10</b> | <b>ZC-10</b> | Se cuantifica la posibilidad de afectación de 36 estructuras de los cuales 34 son de uso unifamiliar y 2 son de uso comercial, 396 metros de tuberías de agua potable, 514 metros de tramo vial, 7 postes eléctricos, 217 metros de tendido eléctrico en un área de afectación de 7342 m2. | | |

Los elementos expuestos en esta zona presentan un área de exposición de 1 hectáreas, indican afectación tanto a elementos corporales como elementos estructurales en un 20 % del área total. Se ubican en áreas cercanas al canal fluvial. Los elementos a exposición de daños por procesos de erosión lateral, socavamiento basal y flujos de detritos afectan directamente al agua potable 396 metros, la vialidad corresponde a 514 metros, postes eléctricos 7, además de 217 metros de tendido eléctrico.

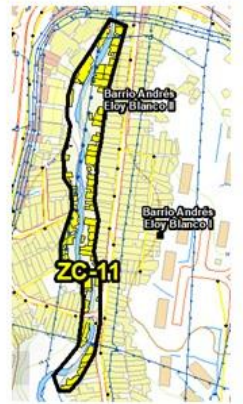
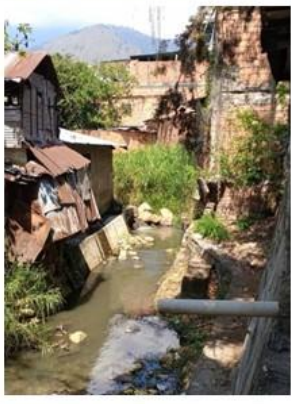
| NOMENCLATURA<br>(A=Acción) | ZONA<br>CRÍTICA | DESCRIPCIÓN DE<br>ELEMENTOS EXPUESTOS | LOCALIZACIÓN | FOTOGRAFÍA |
|---|---|---|---|---|
| <b>A11</b> | <b>ZC-11</b> | Se cuantifica 84 estructuras de los cuales 84 son de uso unifamiliar expuestas en un área de posible afectación de 15978 m2, 266 metros de tuberías de agua potable, 75 metros de tramo vial, 2 postes eléctricos, 22 metros de tendido eléctrico y un área de afectación por uso del suelo de 7151 m2. | | |

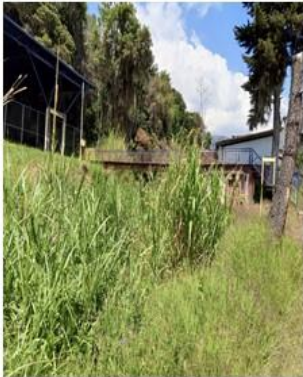
| NOMENCLATURA<br>(A=Acción) | ZONA<br>CRÍTICA | DESCRIPCIÓN DE<br>ELEMENTOS EXPUESTOS | LOCALIZACIÓN | FOTOGRAFÍA |
|---|---|---|---|---|
| A12 | ZC-12 | Se cuantifica 42 estructuras expuestas, de los cuales 41 son de uso unifamiliar y 1 espacio abierto en un área de posible afectación de 877 m2, 36 metros de tuberías de agua potable, 65 metros de tramo vial, 2 postes eléctricos, 72 metros de tendido eléctrico y un área de afectación por uso del suelo de 38277 m2. | | |

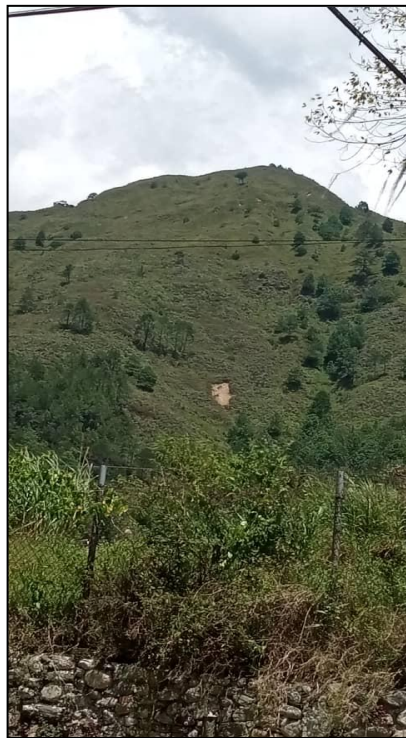
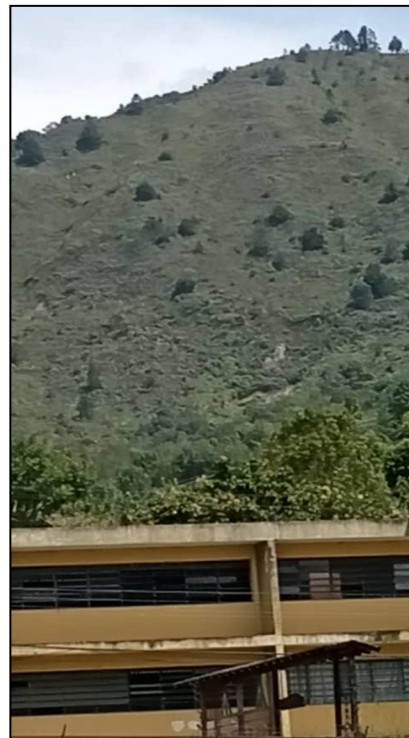
**Figura 44 Aplicar medidas mitigantes al pie de laderas y /o taludes con reforestación. (Izquierda) Figura 45. Aplicar medidas mitigantes al pie de laderas y /o taludes con reforestación (Derecha) Torres (2024)**

las laderas deforestadas son tratadas con el establecimiento de bosques de especies nativas eficientes en mejorar las condiciones locales de temperatura, humedad relativa, luminosidad, vientos; son reguladores de caudales, retiran de circulación la carga de lavado y estimulan la presencia de flora y fauna que fortalecen los ecosistemas. Manizales, (2017, p. 29).

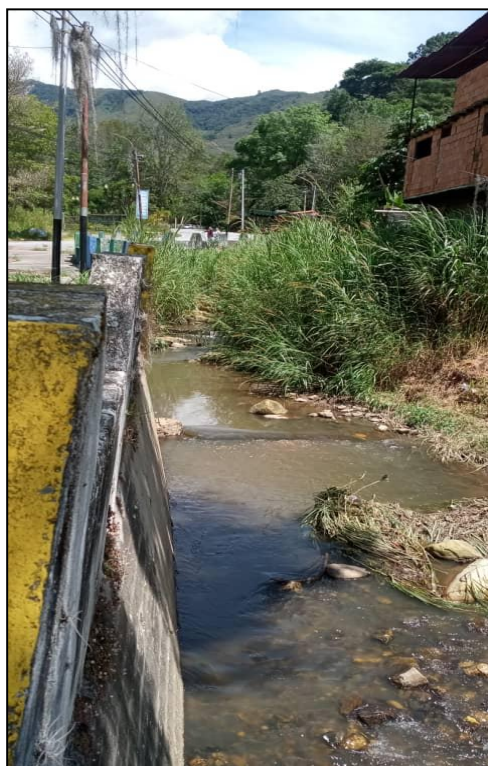
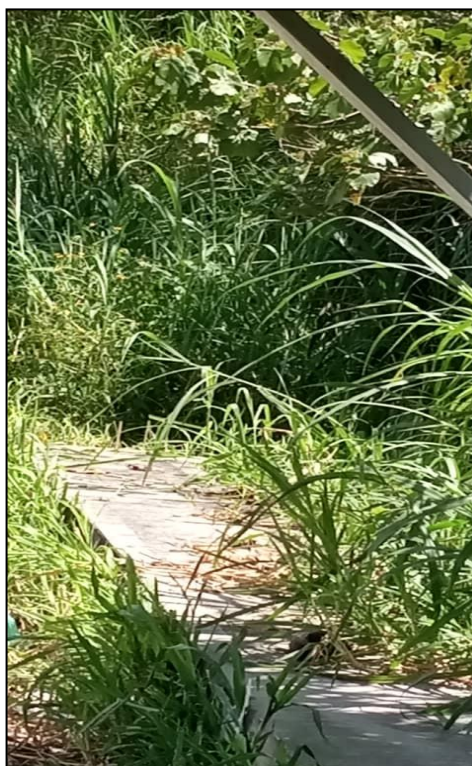
**Figuras 46. Aplicar medidas correctivas y mitigantes referidas a limpieza del canal fluvial. (Izquierda) Figura 47. Aplicar medidas correctivas y mitigantes referidas a limpieza del canal fluvial. (Derecha) Torres (2024)**

Limpieza del cauce principal en la microcuenca de la quebrada Milla. La limpieza de canales y quebradas se realiza de manera manual o mecánica según la necesidad y accesibilidad al cuerpo de agua; se interviene en las zonas de manejo y preservación ambiental hasta 1,5 m contados a partir del borde superior del talud que conforma el canal, y se ajusta de acuerdo con las particularidades del cauce o cuerpo de agua. La limpieza inicia con el retiro de restos vegetales tallos y árboles que obturen el canal principal, además de los sedimentos tipos bloques y cantos que superen las dimensiones de los puentes localizados en el parque zoológico Chorros de Milla.

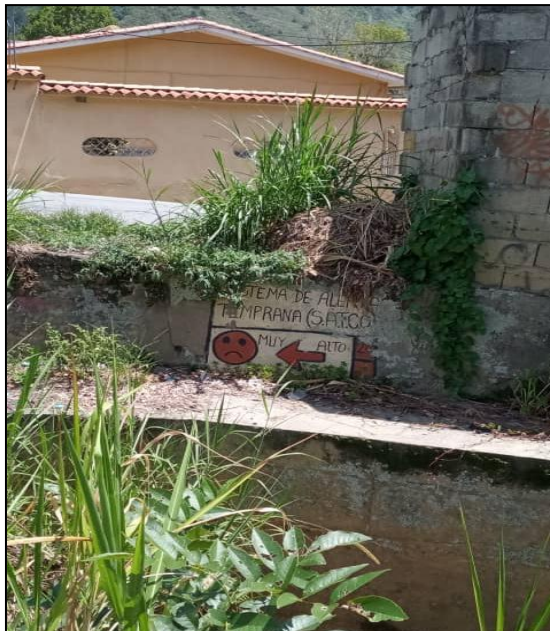
*Figura 48. Continuar con el sistema de alerta temprana. Torres (2024)*

Continuar con el sistema de alerta temprana, debido a la alta ocurrencia de los procesos geomorfológicos determinados: En vista de que los sistemas de alerta temprana son una medida de adaptación al cambio climático, en la microcuenca de la quebrada Milla han sido utilizados como sistemas de comunicación integrados con el fin de ayudar a las comunidades. Los actores institucionales que pueden orientar la solución de los escenarios de riesgos por procesos geomorfológicos en la microcuenca de la quebrada Milla son: Ministerio del Poder Popular para Eco-socialismo y Aguas (MINEC, 2015) (actualmente se denomina como Ministerio del Poder popular para el Eco-socialismo de Venezuela), Instituto Nacional de Parques INPARQUES, Universidad de Los Andes, Fundación para la Prevención del Riesgo Sísmico (FUNDAPRIS), Centro de Investigaciones de Riesgo (CIGIR), Cuerpo de Bomberos del Estado Mérida, Comisión de Ordenamiento Territorial del Estado Mérida, Instituto de Protección Civil y Acción contra Evento del Estado Mérida, Zona operativa de defensa integral, alcaldía del Municipio Libertador y consejos comunales.
