Universidad de Los Andes  
Facultad de Ciencias Forestales y Ambientales  
Instituto de Geografía y Conservación de Recursos Naturales  
Centro de Estudios de Postgrado  
Maestría en Gestión de Riesgos Socionaturales

**GESTIÓN DE RIESGOS SOCIONATURALES ASOCIADOS A  
PROCESOS HIDROGEOMORFOLÓGICOS, MICROCUENCA  
DE LA QUEBRADA MILLA. MUNICIPIO LIBERTADOR,  
MÉRIDA, VENEZUELA.**

**Trabajo especial de grado presentado ante la ilustre Universidad de Los  
Andes para optar al título de Magister Scientiae**

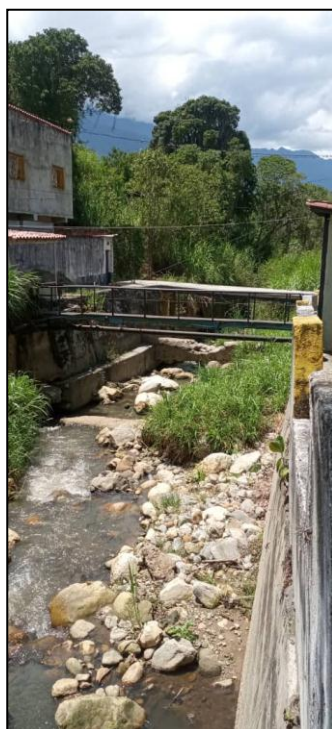
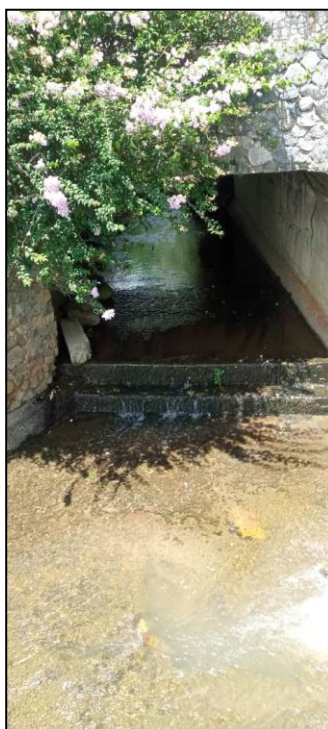
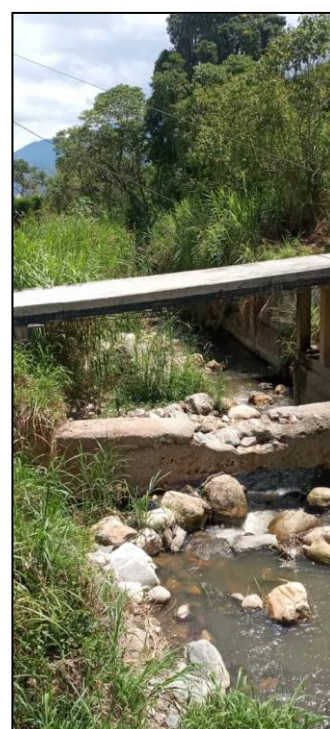
**Figura 51. Aplicación de obras correctivas y prospectivas en el cauce. (Izquierda)**  
**Figura 52. Aplicación de obras correctivas y prospectivas en el cauce. (Centro)**  
**Figura 53. Aplicación de obras correctivas y prospectivas en el cauce. (Derecha)**  
**Torres (2024)**

Otra obra de vital importancia en el manejo de cuencas es el uso de gaviones, esta es una alternativa práctica y económica; cuando hay dificultades para la cimentación de una estructura rígida. También es importante cuando hay disponibilidad de materiales adecuados para el relleno de los gaviones, o en su defecto cuando hay dificultad de transporte de otros materiales que no sean los gaviones vacíos y de disponibilidad de mano de obra

En el caso de frenar la velocidad del agua de escorrentía, aumentar la capacidad de infiltración, y limitar el arrastre del suelo, se propone la implantación de terrazas o bermas que son estructuras de defensa consistentes, generalmente, en un surco y el correspondiente lomo o caballón que, trazados sensiblemente paralelos a la línea de nivel del terreno, tienen por objeto absorber o evacuar el exceso de lluvia para evitar el arrastre del suelo.

Para evitar la erosión y meteorización estudiosos proponen el uso del hormigón proyectado o shotcrete: El cual consiste en una capa de hormigón rociado sobre la superficie de taludes en roca. Este tratamiento superficial, evita la meteorización de la roca, y su deterioro progresivo, y desprendimientos de pequeña magnitud.

La corrección por drenajes tiene por objeto reducir las presiones intersticiales que actúan sobre la potencial o existente superficie de deslizamiento, lo que aumenta la resistencia y disminuye el peso total y por tanto las fuerzas desestabilizadoras.

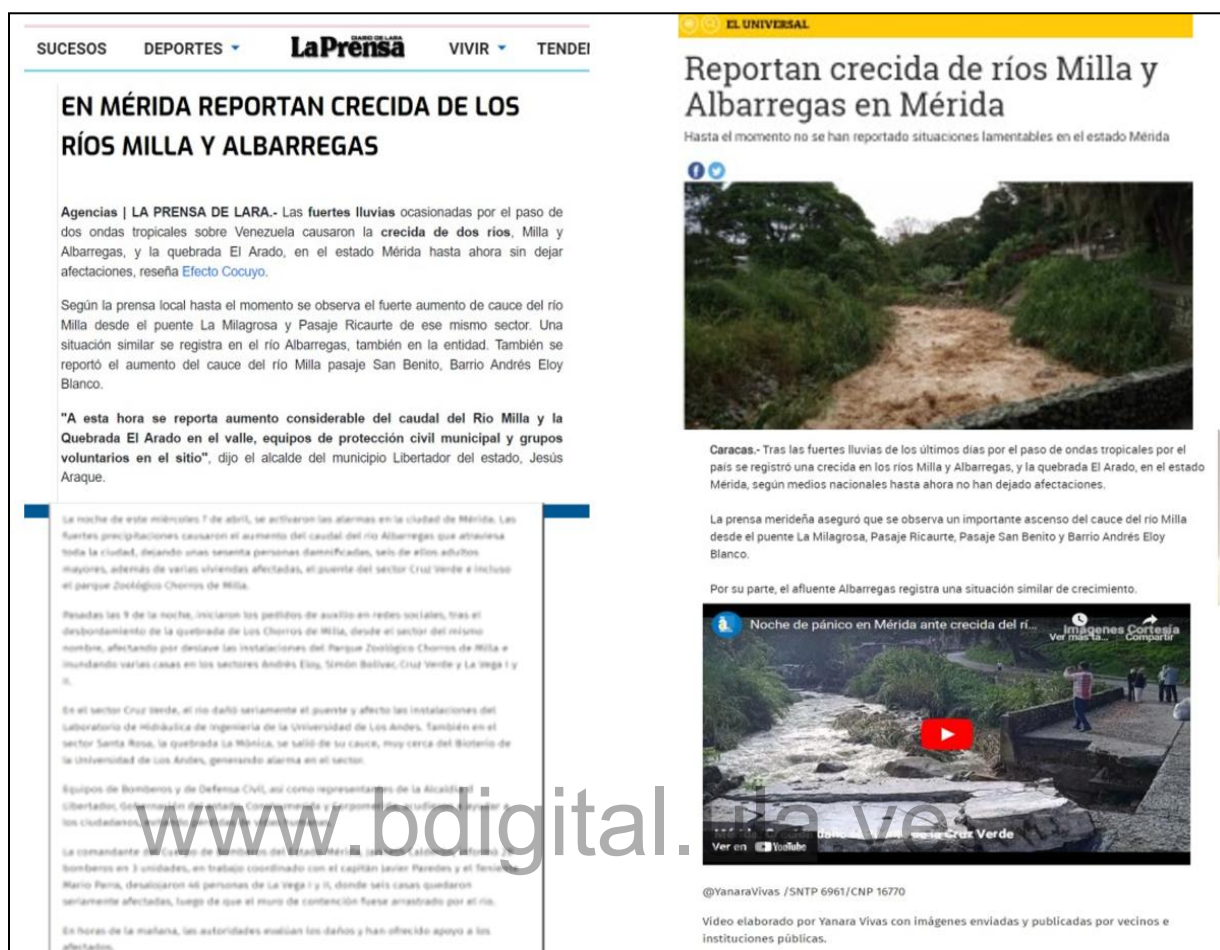
**Figura 54. Vías de comunicación en crecidas excepcionales de la microcuenca de la quebrada Milla. Tomado de los medios de comunicación escrita (2023)**

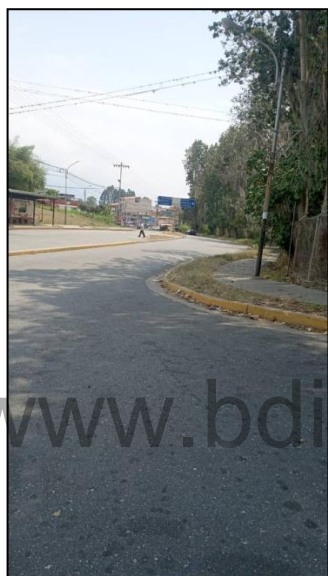
**Izquierda**

**Figura 60 Rutas de servicio en la microcuenca Milla, vía La Hechicera –Los Chorros (izquierda) Figura 61. Avenida Universidad – La Milagrosa y vía a CORPOANDES (derecha). Torres (2024)**

Las rutas de servicio son: Núcleo de La Hechicera - ULA hasta vía principal La Hechicera, vía Santa Ana Sur hasta el comedor Universitario de Los Andes, vía Santa María Norte hasta el Barrio Andrés Eloy II.
