LA REHABILITACIÓN SÍSMICA DE EDIFICACIONES HISTÓRICAS EN TIERRA COMO ESTRATEGIAS DE SOSTENIBILIDAD DEL PATRIMONIO ARQUITECTÓNICO EN MÉRIDA, VENEZUELA

Seismic rehabilitation of historical earthen buildings as sustainable strategies for the architectural heritage in Mérida, Venezuela

ARGIMIRO CASTILLO GANDICA

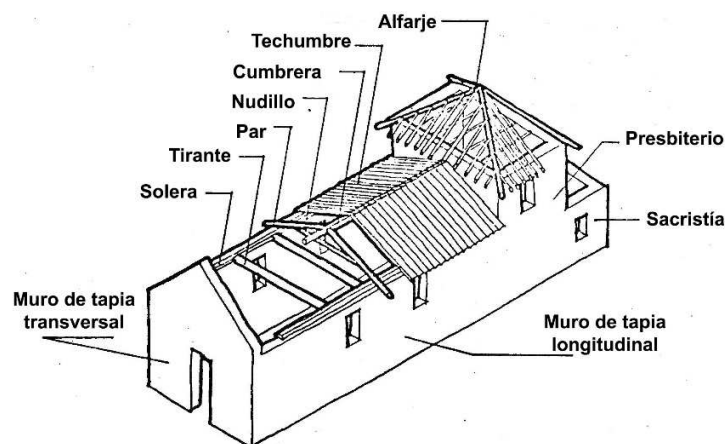
FIGURA 2. Isometría de capilla de Las Mercedes. Fuente: Imagen desarrollada por el autor a partir de Castillo (1983).

Su planta es rectangular, con dimensiones de 10 m de ancho (fachada) por 40 m de largo, en esta se verifican tres cuerpos de diferentes alturas sobre su longitud: la nave (28 m de largo por 8 m de altura), el presbiterio (8 m de largo por 10 m de altura) y la sacristía (4 m de largo por 6

m de altura), las tapias tienen un espesor de 0,80 m; la fachada, está rematada por una espadaña y presenta cuatro pilastras en arreglo par a ambos lados de la puerta. Los techos ejecutados en madera rolliza en arreglo de pares y nudillos sobre la nave principal, y a cuatro aguas sobre el presbiterio (Figura 2).

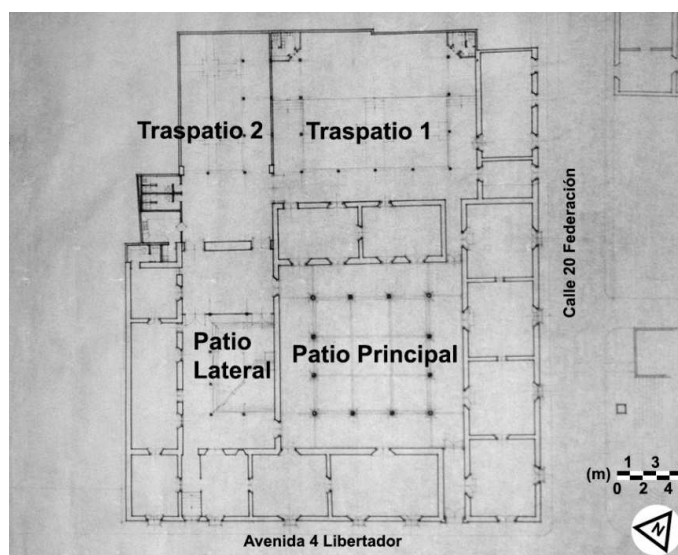
FIGURA 5.Planta de la casa Paredes. Fuente: Imagen a partir de foto de un plano de proyecto.

El estado de conservación de la edificación al momento de iniciar los trabajos de restauración era de abandono (una de las consecuencias de su declaración como monumento histórico, pues desde entonces, toda intervención estuvo limitada por el visto bueno e inspección del estado), y una de sus partes, la denominada Casa Bosset, que fungía como sede de un partido político, fue destruida por saqueo e incendio a mediados de la década de 1980, perdiendo la mayor parte del techo y quedando expuestas las tapias.

En el resto de la edificación el sistema de techos se encontraba en estado deplorable, con la madera del techo muy debilitada por el estado de descomposición debido a efectos de la humedad (tejas descolocadas y faltantes), el ataque de hongos e insectos; piezas con flechas excesivas (mayoritariamente los pares del techo, debido además, al espesor excesivo de la capa de tierra que servía como asiento de las tejas); y en general, el sistema de armadura bastante desarticulado (daños en las uniones) y en peligro de caída por peso propio. Las tapias, a pesar
