**ESTRATEGIAS DE GESTIÓN DE RIESGOS SOCIONATURALES  
PARA EL SECTOR LAS CALAVERAS. TRAMO COMPRENDIDO  
ENTRE LOS LLANTITOS DE TABAY HASTA EL PARQUE  
MISIREN, MUNICIPIO SANTOS MARQUINA, EDO. MÉRIDA.**

**Trabajo especial de grado para optar al título de Magíster Scientiae en Gestión  
de Riesgos Socionaturales.**

**Autor:** Ing. Geól. Mariee. G. Vera. D.

**Mérida, febrero 2024.**

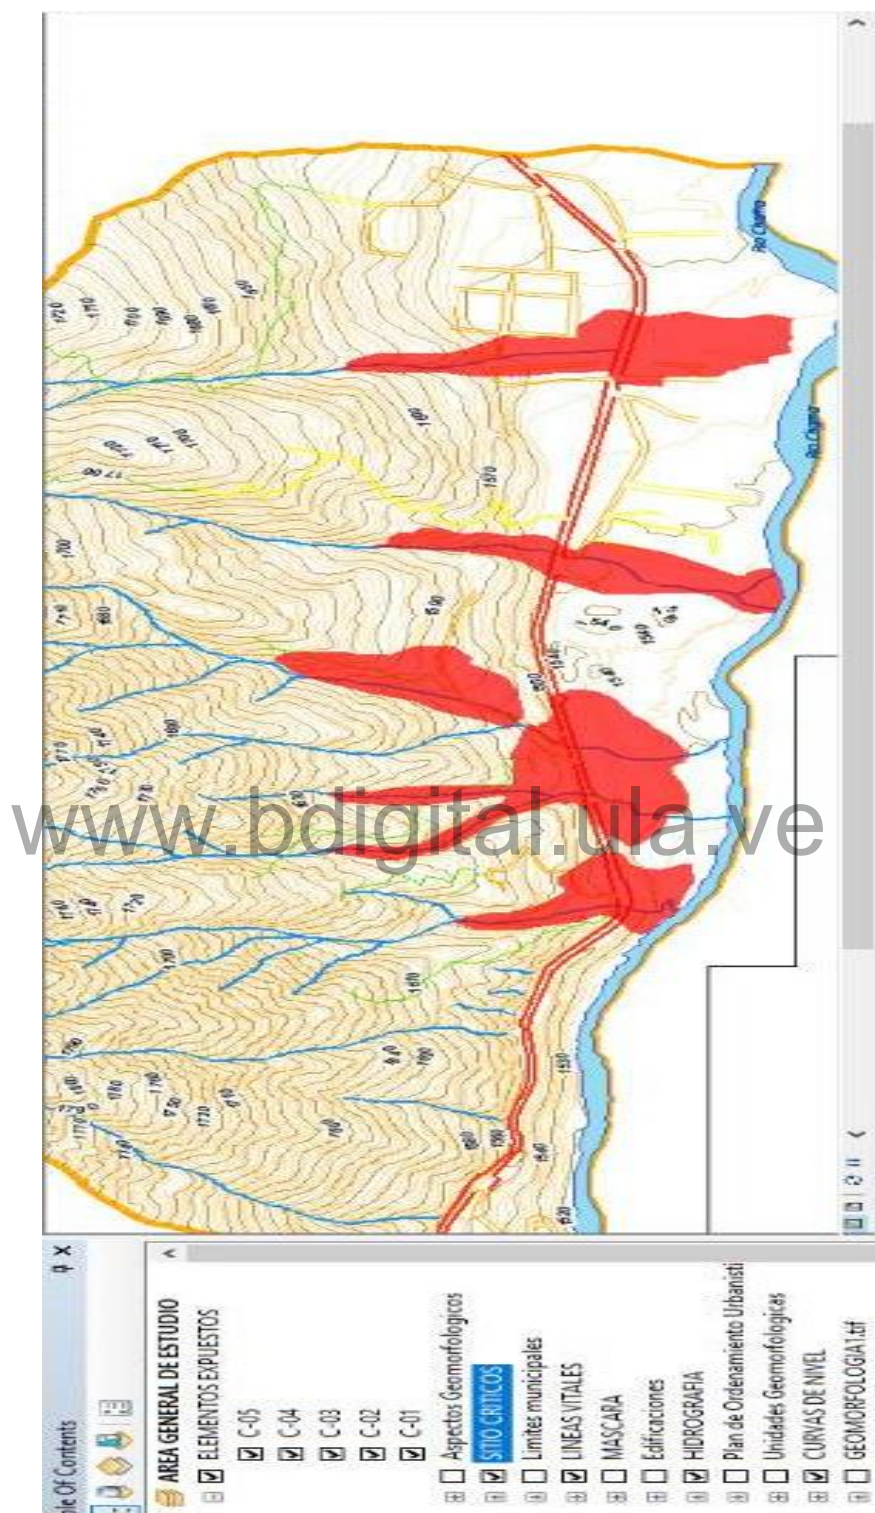
Se identificó todo elemento expuesto propenso a sufrir daño, detrimento o deterioro en futuros eventos extremos, además de edificaciones cercanas a los movimientos de masa y en dirección al flujo de los cauces, que pueden ser afectados por la activación de los mismos (figura 33 y figura 34).

**Figura 33.** Se muestra en tonalidad rojiza las zonas críticas, donde existe mayor afectación de los elementos expuestos. **Fuente:** Vera, M. (2023).

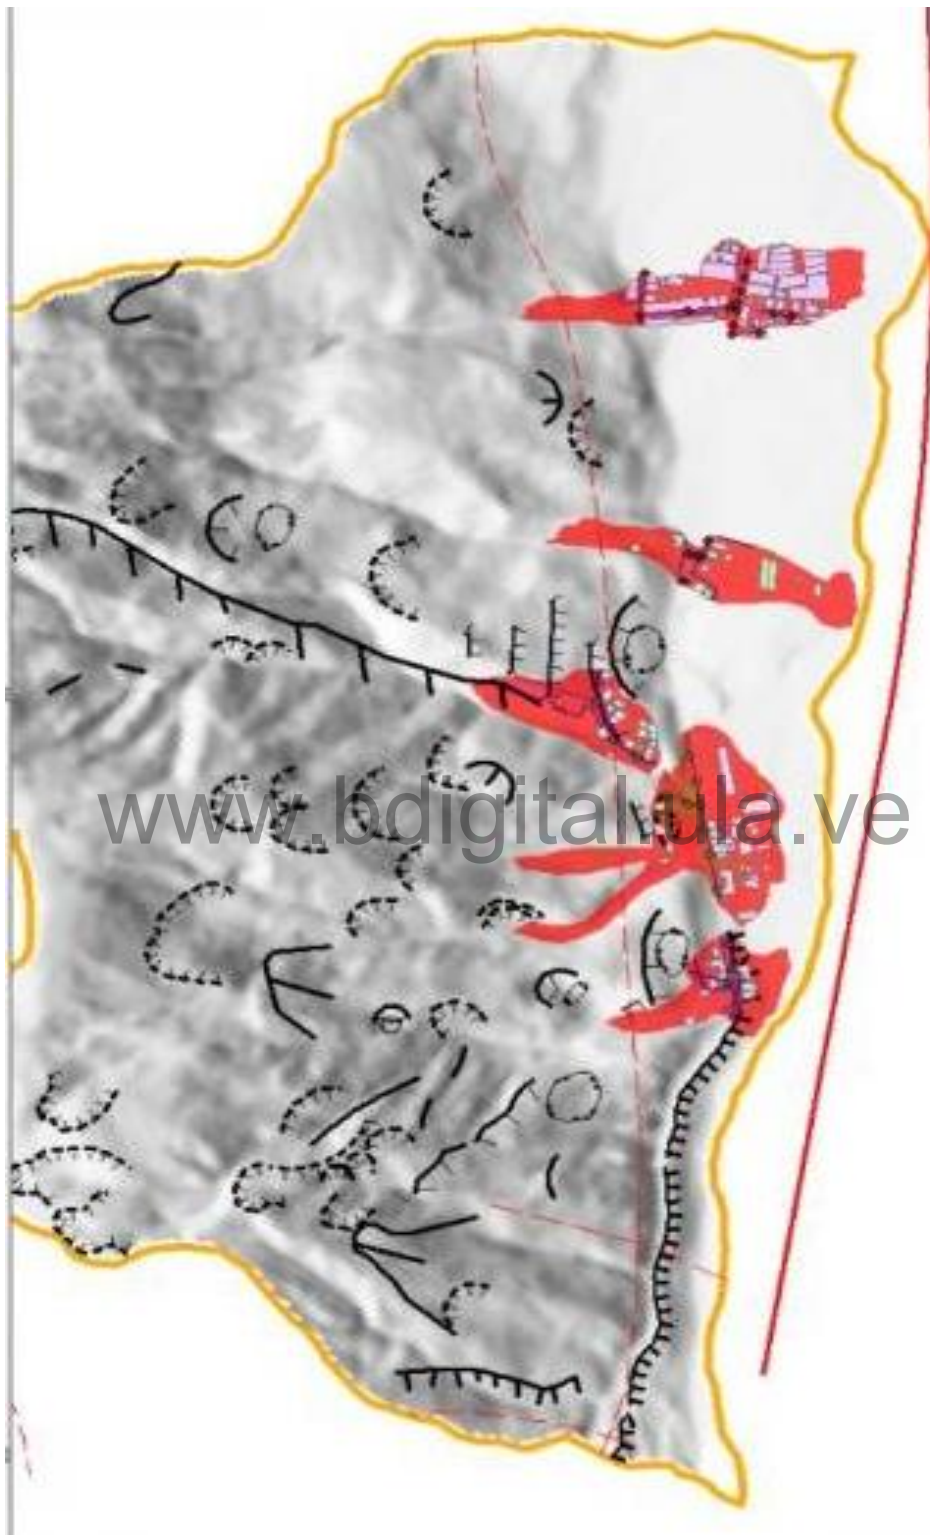
**Figura 34.** Se ilustra las zonas críticas con los movimientos de masa que se encuentran en la zona de estudio. **Fuente:** Vera, M. (2023).

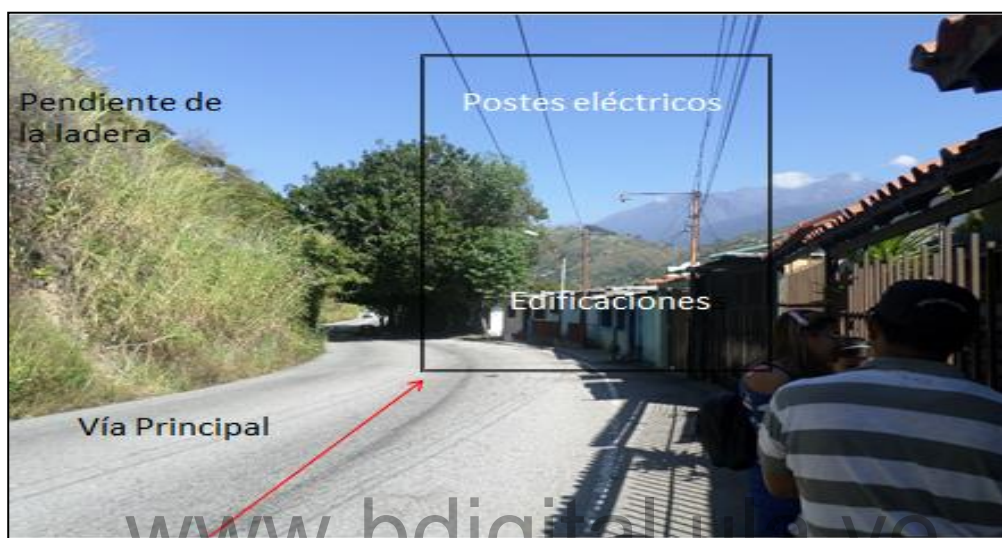
De acuerdo a lo observado (figura 36), los elementos que mayormente están expuestos son las líneas vitales, entre ella la carretera Trasandina (troncal 007) con 242 metros de longitud en el tramo de estudio, que comunica el estado Mérida con el estado Barinas u otras poblaciones aledañas. El tendido eléctrico como servicio básico fundamental con 212 metros, las vías secundarias con 160 metros de longitud, algunos senderos con 18 metros de longitud, y once (11) edificaciones expuestas a la amenaza latente, concernientes a los movimientos de masa que se originan en las vertientes y cuatro (4) postes eléctricos en el sector para las once (11) edificaciones

identificadas en la parte baja de la ladera con pendientes moderadamente inclinadas. Estos elementos dentro de un área de 16057m<sup>2</sup> dentro de los sitios críticos para la C-01. En la figura 37, se observa los elementos expuestos en el sector Las Calaveras (C-01).

**Figura 37.** Se detallan los elementos expuestos (edificaciones unifamiliares, postes eléctricos, y vía principal) en la subcuenca Las Calaveras (C-01). **Fuente:** Vera, M. (2023).

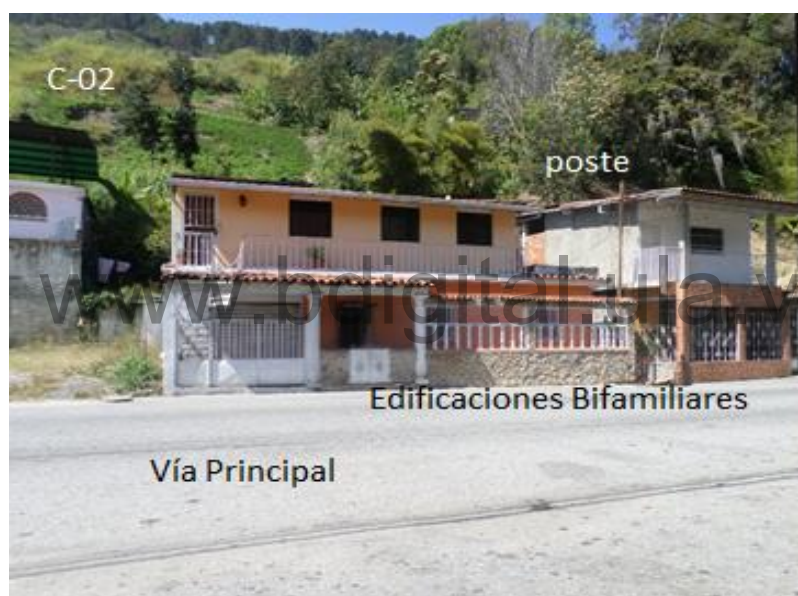
**Figura 41.** Se exponen los elementos expuestos (vías, brocales, tendido eléctrico y edificaciones) en el sector Las Calaveras 02. (C-02). **Fuente:** Vera, M. (2023).

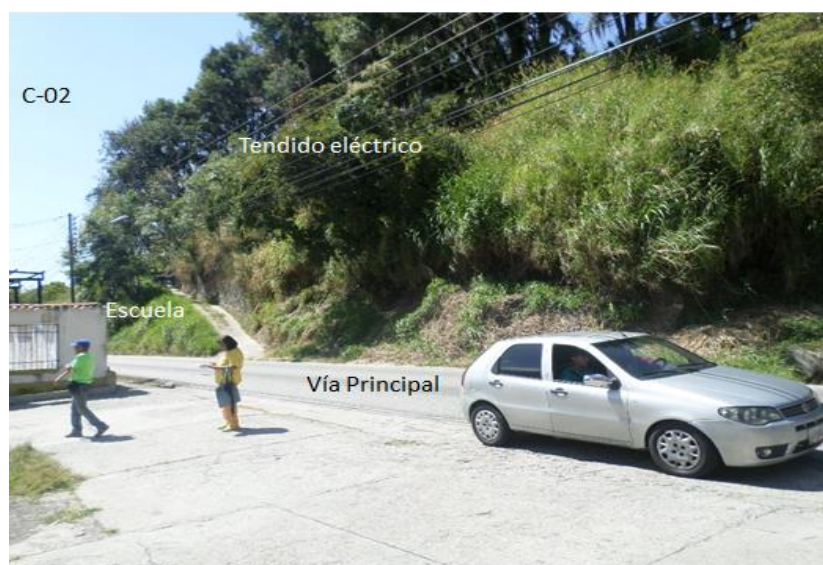
**Figura 42.** Se muestran los elementos a sufrir daños (vías principales, escuelas, tendido eléctrico y edificaciones) en el sector Las Calaveras 02. (C-02). **Fuente:** Vera, M. (2023).

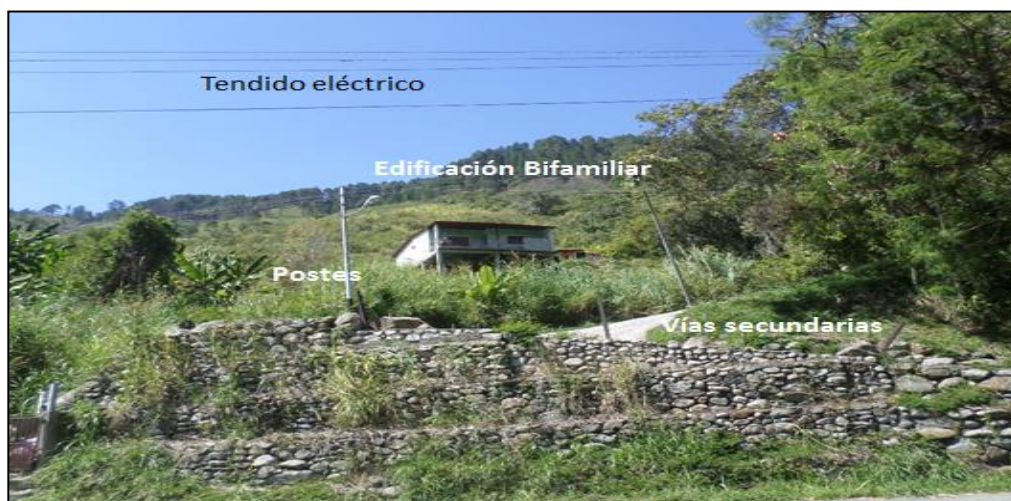
**Figura 46.** Se destaca la fragilidad de las viviendas, tendido eléctricos y postes en la subcuenca Calaveras (C-03). **Fuente:** Vera, M. (2023).

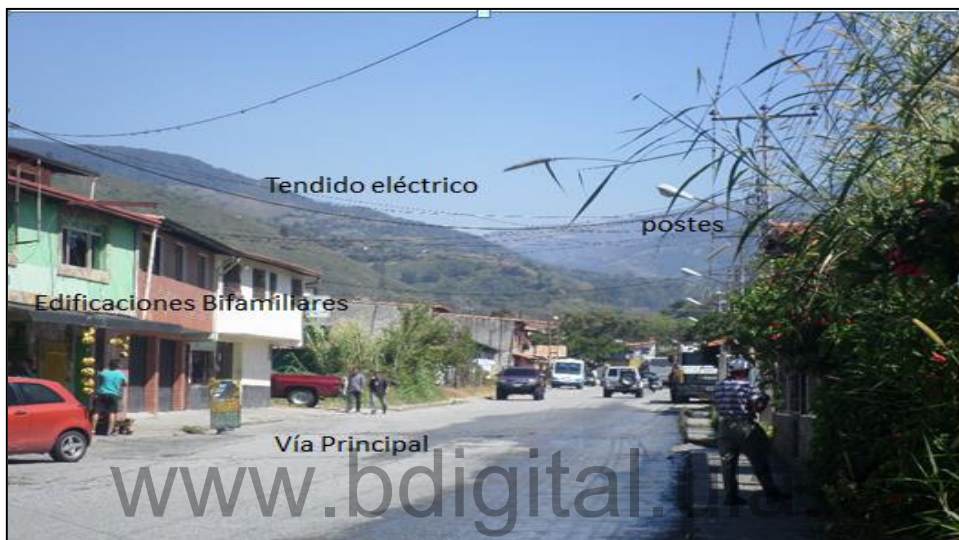
En resumen, los elementos expuestos en el sector C-04, se encuentran hacia las zonas de baja pendiente, en el que se pueden observar edificaciones bifamiliares pareadas u otras edificaciones vecinas y establecimientos comerciales, así como, otras vías alternas o secundarias (figura 52).

**Figura 52.** Se señalan elementos expuestos frágiles en la Subcuenca Las Calaveras (C-04). **Fuente:** Vera, M. (2023).

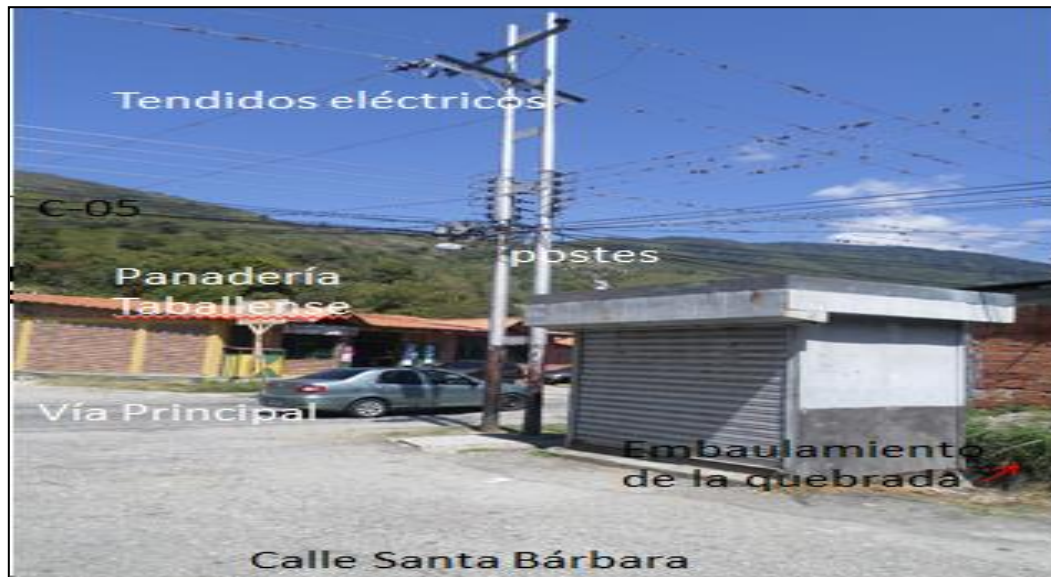
Este sector es de suma importancia, pues la mayoría de la población se encuentra emplazada allí, con un uso de suelo marcado en edificaciones, comercios y algunas zonas cubiertas por vegetación hacia la parte alta, pero con la presencia de vialidad principal, secundaria y suministro de energía eléctrica con un valor considerable de catorce (14) postes para cincuenta y seis (56) edificaciones (figura 54).

**Figura 54.** Se nombran los elementos expuestos que pueden sufrir daños por crecida de la subcuenca Las Calaveras (C-05). **Fuente:** Vera, M. (2023).

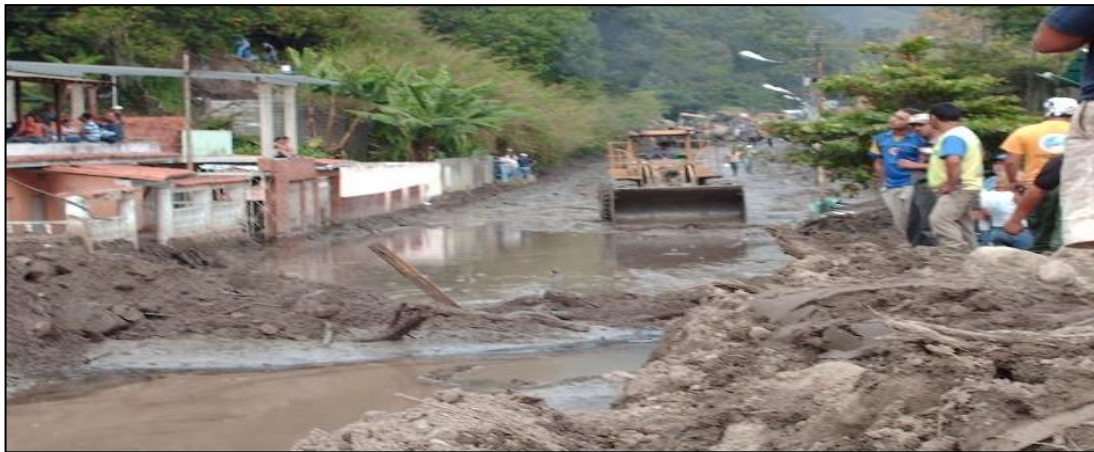
Existe una relación estrecha entre los elementos expuestos y los sitios críticos, por lo cual se identifica y representa detalladamente las características, altitud, elementos, bienes físicos, población, localización y descripción de los puntos críticos del sector, tomando en cuenta los factores condicionantes y desencadenantes que vulneran a dicha comunidad, tal como se observa el sitio crítico C-02 (figura 57).

**Figura 57.** Se muestra la exposición física de la infraestructura (tramo parque Misirén- Llanitos de Tabay). **Fuente:** INPRADEM, (2006).

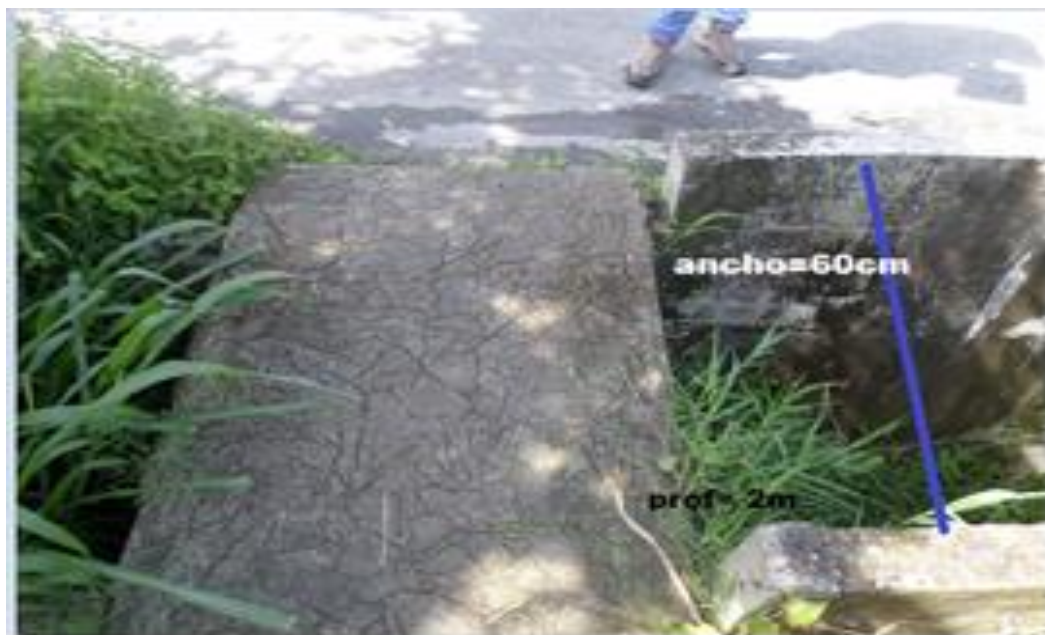
**Figura 61.** Se muestran las dimensiones de la obra correctiva. **Fuente:** Vera, M. (2023).

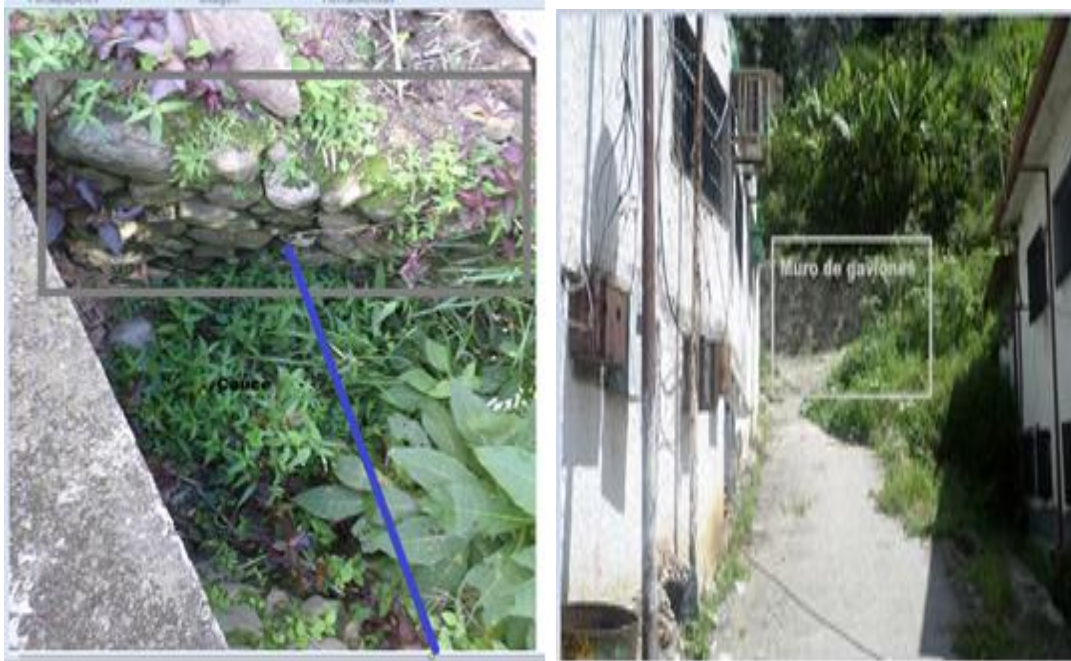
No obstante, de acuerdo a lo observado las construcciones presentan deterioros y daños moderados en las edificaciones; pandeo de los elementos estructurales, y otras evidencias físicas que pueden comprometer los elementos expuestos en las adyacencias, de igual forma involucra daños a las líneas vitales referentes a los servicios públicos, entre ellos, los postes y conducciones de servicios de agua. Se pudo detectar la existencia de medidas de contención para estabilizar laderas no activas (figuras 65 y 66).

**Figuras 65 y 66. (a)** Se muestran medidas correctivas: la obra de control de escorrentía (izq.). **(b)** Muro de gaviones. (Dar). **Fuente:** Vera, M. (2023).

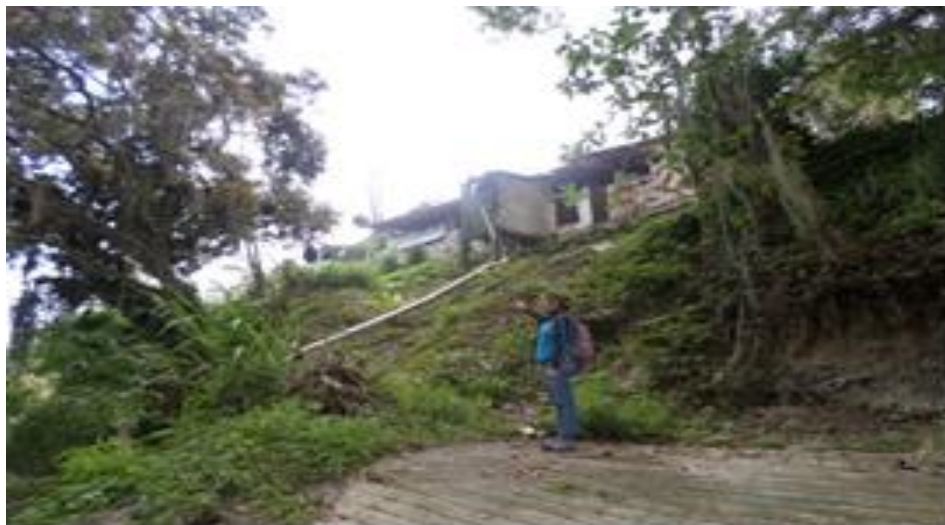
Se comprobó durante la salida de campo, la presencia de edificaciones unifamiliares y bifamiliares con bases expuestas asentadas sobre un material disgregado de poca compactación y fácil meteorización. Estas viviendas se distinguen de tipo 2 (Bloque, Ladrillo, piedra, concreto), presentando cierto pandeo en sus elementos estructurales, de manera moderada a muy observable con ciertas evidencias físicas que pueden comprometer la estructura. De igual manera, escurrimientos superficiales, exposición de tuberías de aguas blancas y aguas servidas (figura 75).

**Figura 75.** Viviendas construidas sobre un material disgregado de poca compactación, y de fácil meteorización. **Fuente:** Vera, M. (2023).

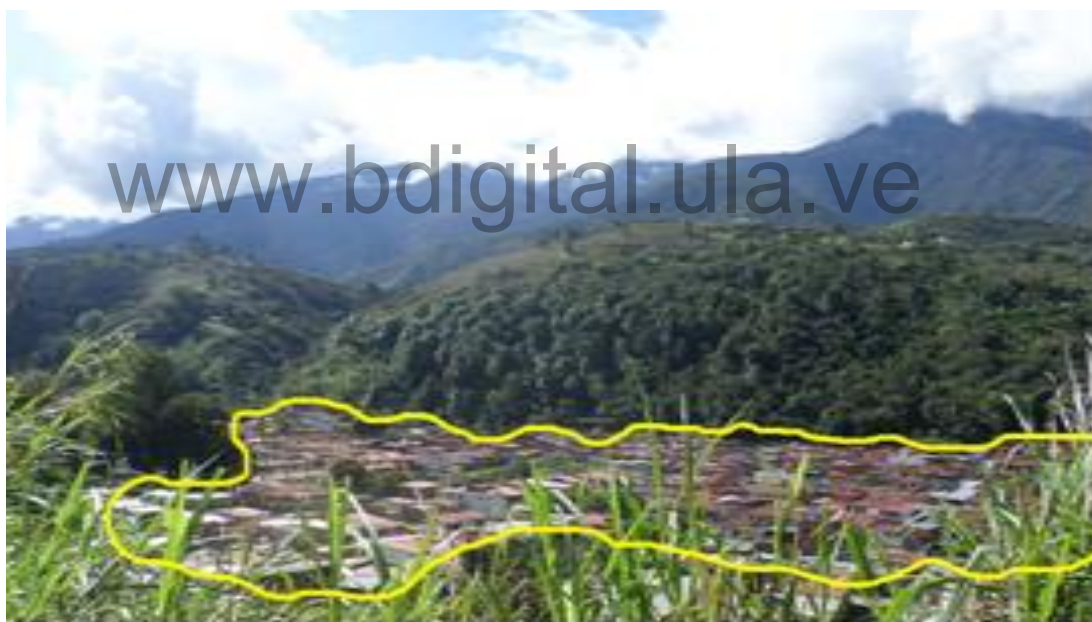
**Descripción:** En este punto, se observó que las edificaciones están soportadas en sedimentación aluvial, donde la normativa no contempla los permisos de construcción. (Figura 81). En correspondencia, la Ordenanza del Lineamiento de Uso de Suelo referido a la poligonal urbana del municipio Santos Marquina del estado Mérida (2002), restringe en esta zona el uso de suelo, siendo establecida como ARU-1x consideradas como áreas no desarrollables. Se aprecia el asentamiento poblacional y construcciones improvisadas de manera ilegal decretada en la ordenanza antes citada (*ob. cit.*), en el que se delimita el uso de suelo e indica que es una zona no desarrollable para urbanismos, lo que condiciona el lugar.

**Figura 81.** Se delimitan las construcciones en sedimentación aluvial de uso restringido de acuerdo a la norma. **Fuente:** Vera, M. (2023).

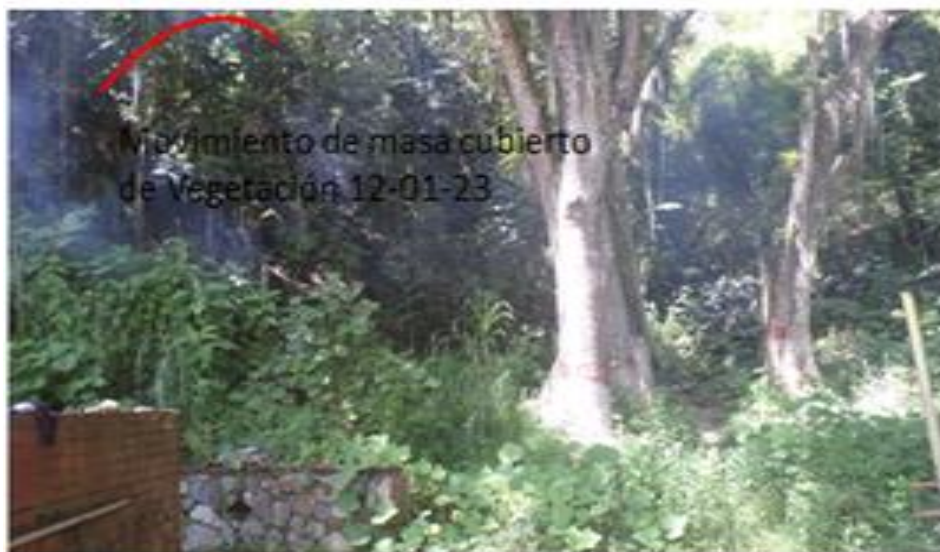
**Descripción:** Para finalizar con la observación a los diferentes puntos de interés en la investigación del sector, se evidenció en el parque Misirén la presencia de muro de gaviones para la consolidación de taludes. Este sector se caracteriza por ser un lugar recreativo- turístico, tipificado en la Ordenanza municipal de Santos Marquina. Estado Mérida (2002), como un área de uso restringido para la recreación y turismo (ART), (figura 84). En tal sentido, el Artículo 103, declara que son áreas de alto valor ecológico y escénico. En algunas ocasiones, se permite la ocupación de estas áreas previos estudios técnicos como uso recreacional y turístico.

**Figura 84.** Se muestra coronas de deslizamiento activo (deslizamiento rotacional). Fecha: 12/01/2023. **Fuente:** Vera, M. (2023).

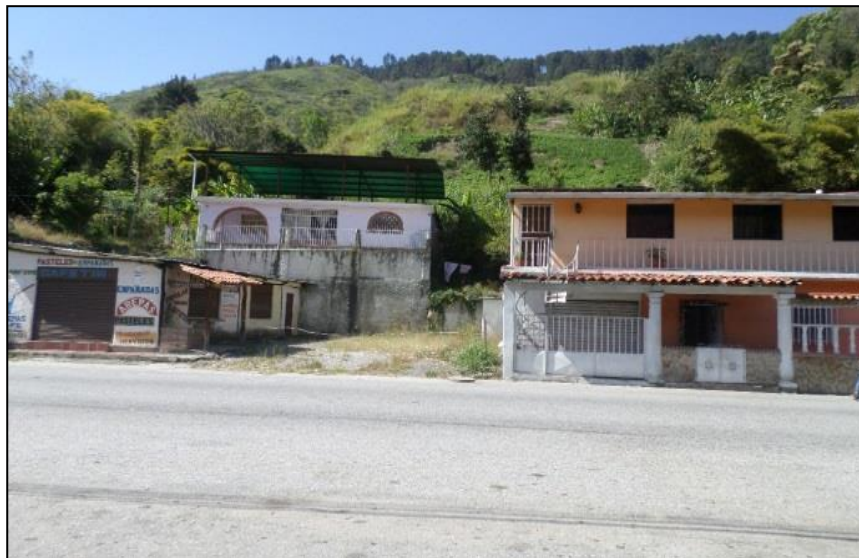
En la actualidad, el sector C-02, sigue poblado y aun permanecen los elementos expuestos, en cuanto a la fragilidad de las personas, bienes físicos, que para el evento se encontraban en el lugar, considerándose como área crítica ante los movimientos de masa que se originan en la parte alta de las laderas, como se muestra en la figura 97.

**Figura 97.** Edificaciones asentadas en la actualidad en el sector Las Calaveras (C-02) que pueden ser afectadas por futuros procesos hidrometeorológicos. **Fuente:** Vera, M. (2023).

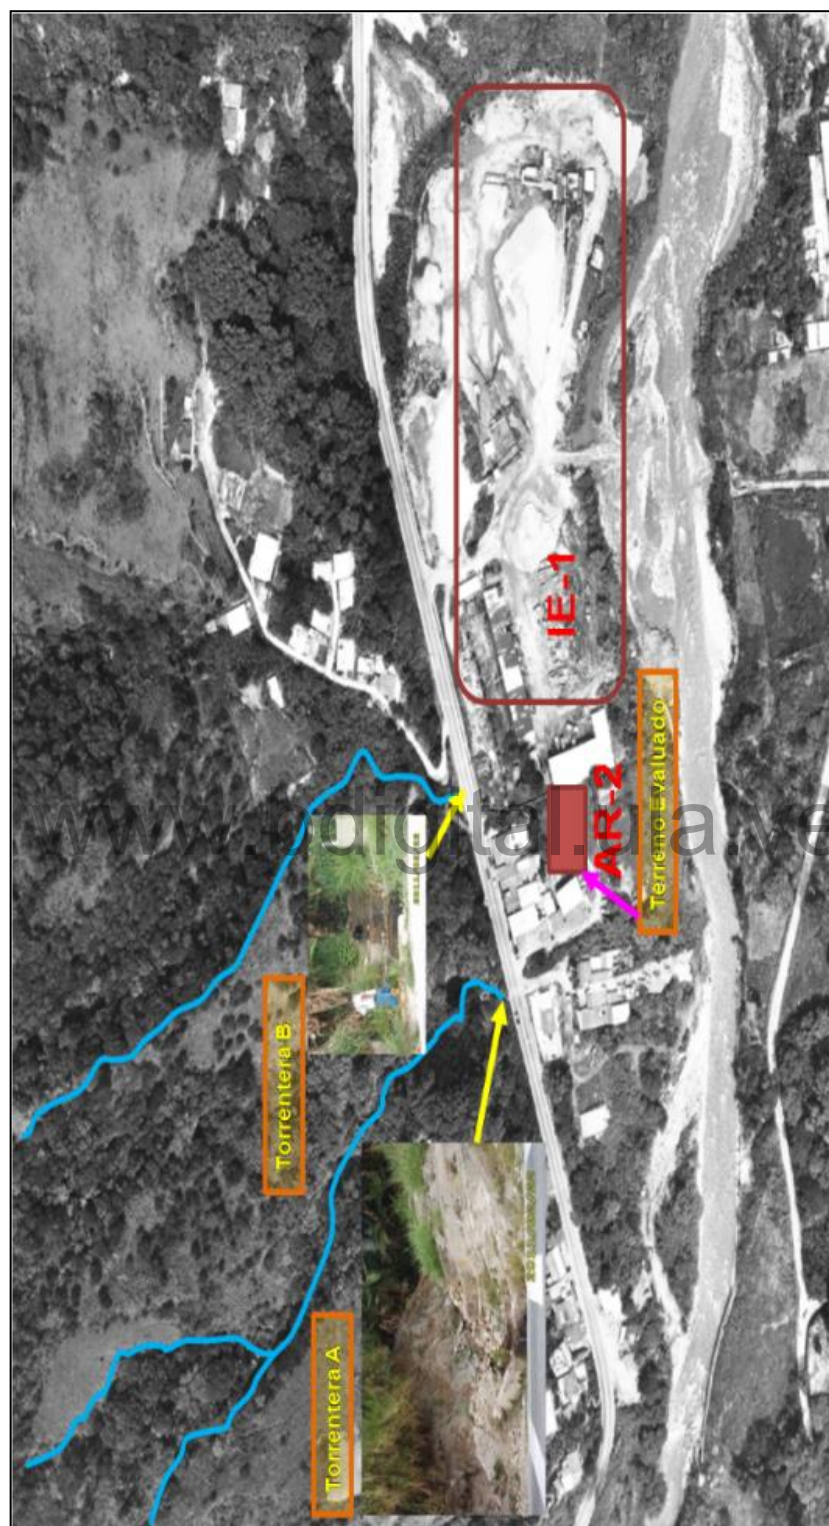
Por otra parte, algunas fotografías aéreas muestran un terreno, que se encuentra influenciadas Las Calaveras 01 y 02 (figura. 99), donde se detalla la vulnerabilidad física que muestra las vías principales troncal 008 y el centro educativo de la comunidad. Los sectores que presentan vulnerabilidad física ante procesos de crecidas torrenciales ocasionando daños a las viviendas que se encuentran colindando con el terreno mostrado. Cabe destacar, que la parte alta de esta vertiente está siendo intervenida, lo que puede generar la aceleración de nuevos procesos aumentando el nivel de vulnerabilidad de bienes físicos, población y estructuras.

**Figura 99.** Se detalla la vulnerabilidad física a terrenos emplazados en subcuencas Las Calaveras 01 y 02 (vías, centro educativo, e infraestructura). Fotografías aéreas otorgadas por INPRADEM a escala 1:5.000, (1996). **Fuente:** Vera, M. (2023).

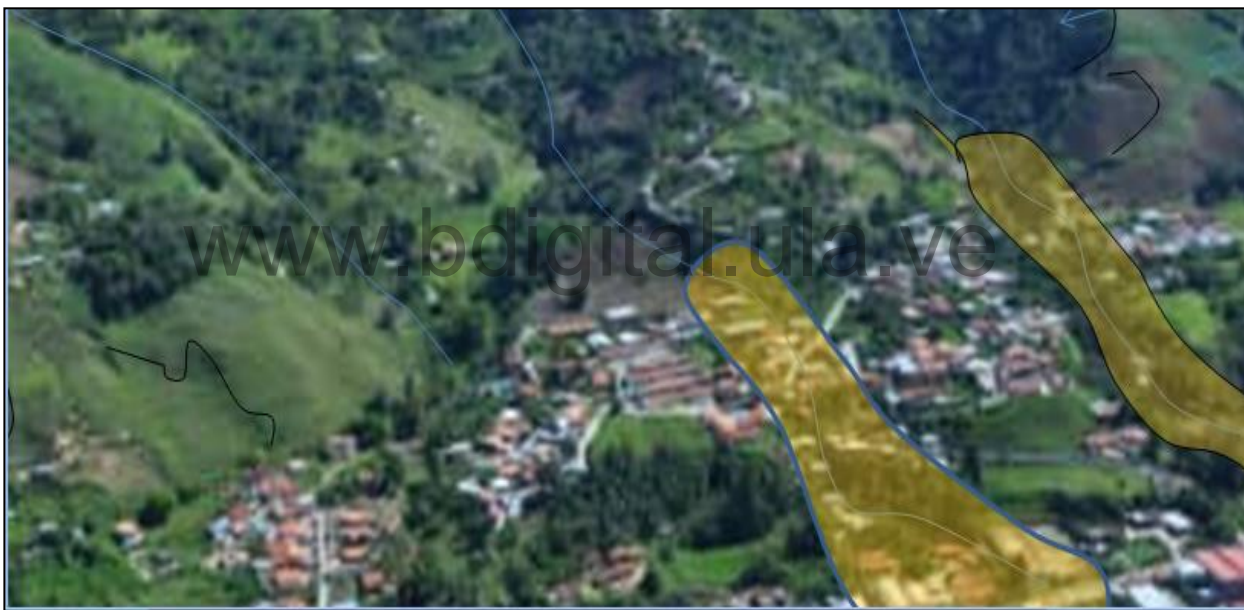
Los flujos de detritos, caídas de rocas y deslizamientos rotacionales son sin lugar a dudas los procesos naturales más destructivos, que unidos a la construcción no planificada de edificaciones en zonas inestables, aparte de la construcción de edificaciones caracterizados como viviendas unifamiliares y/o bifamiliares de similares tipos arquitectónicos y ubicados en la dirección del flujo hídrico, condicionan la vulnerabilidad física del sector. Tal como se observa en la figura 102.

**Figura 102.** De acuerdo a las fotografías otorgadas por INPRADEM, se analizan edificaciones construidas en la misma dirección de flujo hídrico. **Fuente:** Vera, M. (2023).

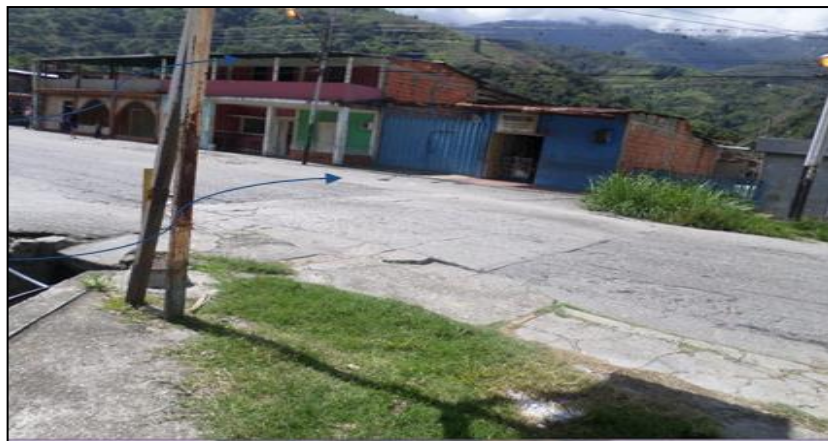
Es relevante resaltar que los movimientos de masa, generalmente los flujos de detritos y caídas de rocas, son los peligros de mayor alcance de afectación en la población, debido a la ocurrencia en que estos se han producido, así como, por la ubicación de estas edificaciones en relación al flujo de los cauces o quebradas permanentes e intermitentes del sector investigado, que en épocas de altas precipitaciones son activados ocasionando un impacto a la población asentada en la parte media y baja pendiente, con daños probables en relación a la fragilidad en personas y bienes materiales (figura 103).

**Figura 103.** Se aprecian las edificaciones construidas en la misma dirección de flujo hídrico subcuenca Las Calaveras (C-05). **Fuente:** Vera, M. (2023).

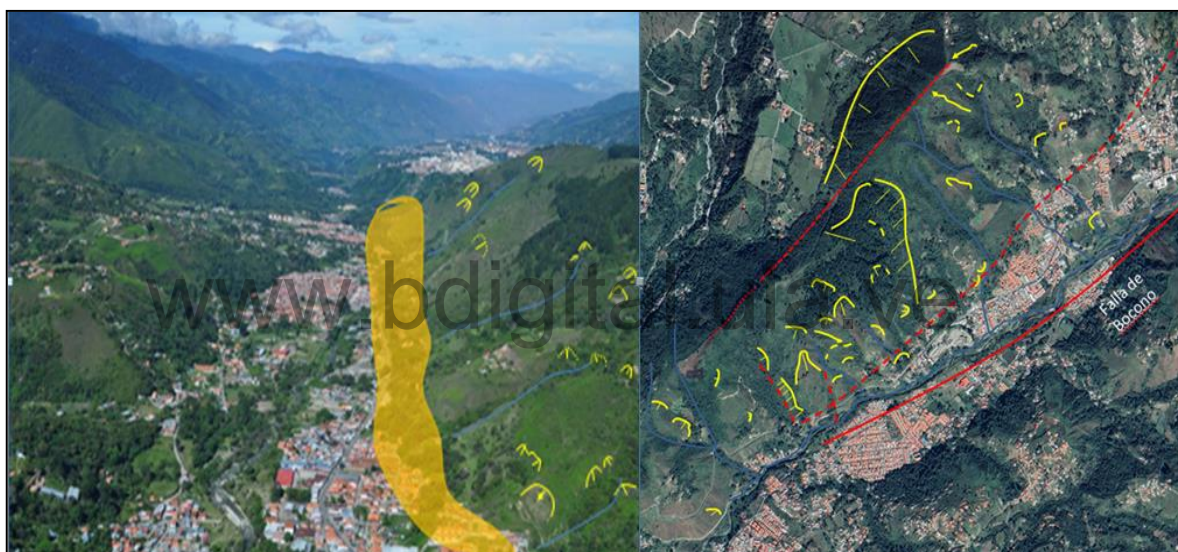
Por otra parte, existen zonas con movimientos de masa tipo caídas de rocas, estas son categorizadas con alta vulnerabilidad física, esta condición se puede minimizar con la aplicación de obras de ingeniería; existe la probabilidad de que la población y sus inmuebles sufran daños o pérdidas a consecuencia del impacto de bloques y cantos. Se muestra evidencia de afectación a viviendas ubicadas al pie de laderas, en el sector Calaveras C-02, grandes bloques causaron daños a la edificación y enseres dentro de las viviendas. (Figura 104 y figura 105)

**Figuras 104 y 105.** (a)De acuerdo a las fotografías cedidas por INPRADEM, se interpretó áreas vulnerables a caídas de rocas y flujos de detritos (izq.). (b) Procesos geomorfológicos que condicionan el sector estudiado (der). **Fuente:** Vera, M. (2023).

En este escenario existe la posibilidad de que la población o sus medios sufran daños en forma cíclica (cada 5 años como tiempo de retorno), a consecuencia de lluvias continuas e intensas que favorecen las crecidas excepcionales en las subcuencas C-02 y C-03. Las medidas de mitigación pueden corresponderse a la canalización de las subcuencas y ampliación de las torrenteras ya existentes.

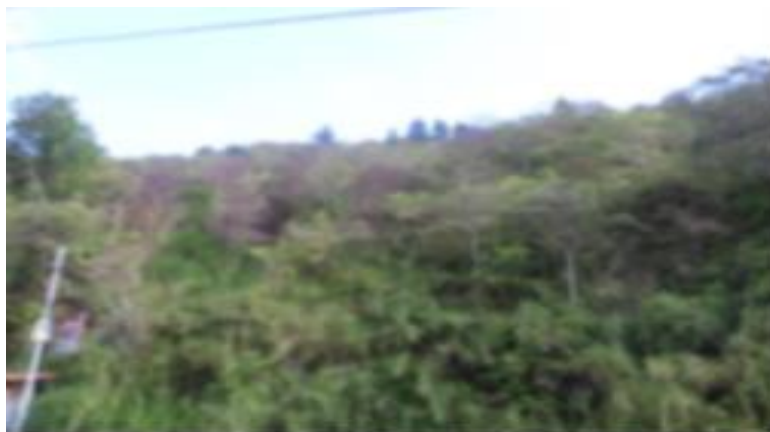
Por lo tanto, el aporte de material granular genera una condición de vulnerabilidad física alta a moderada, por lo tanto, los escenarios están relacionados con producción de movimientos de masa tipo deslizamientos y caídas de rocas. Esta condición geológica puede afectar las estructuras ubicadas al pie de estas laderas y vía principal Tubay – Mérida (figura 108).

**Figura 108.** Se muestra la inclinación de las laderas en el sector Las Calaveras.  
**Fuente:** INGEOMIN, (2006).

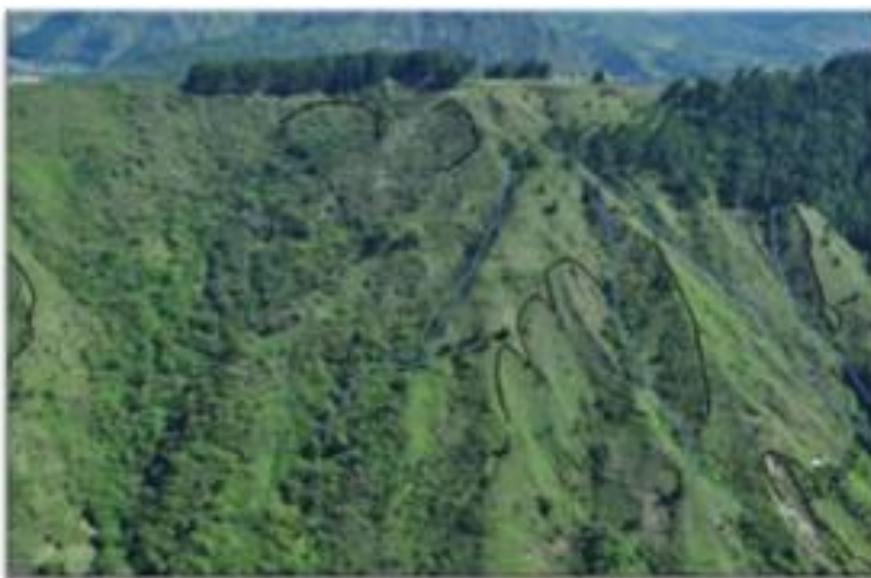
**Figura 109.** Fotografías otorgadas por INGEOMIN, se interpretan los movimientos de masa tipo deslizamientos, y cárcavas. **Fuente:** Vera, M. (2023).

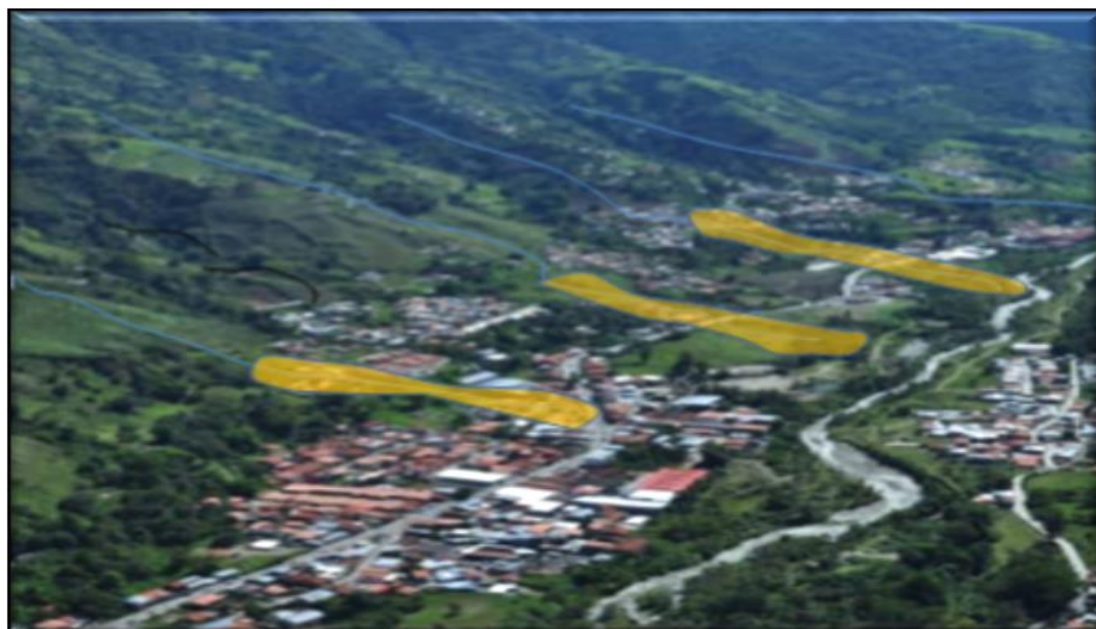
**1. Edificaciones en la dirección de flujo de subcuencas:** Se presenta otra situación de riesgo ante la acción de los movimientos de masa y en general eventos hidrogeomorfológicos extraordinarios cuando traen consigo deterioros y obstáculos para el tránsito vehicular y peatonal en la troncal 007 vía Mérida- Barinas, así como, a edificaciones y caminos alternos que se ubican aguas abajo de los cauces (figura 110 y figura 111).

**Figura 110.** Se utilizaron fotografías donadas por INPRADEM. La imagen muestra la interpretación de los flujos y la fragilidad de edificaciones, obras civiles y vías de comunicación que se ubican en la misma dirección de flujo. **Fuente:** Vera, M. (2023).

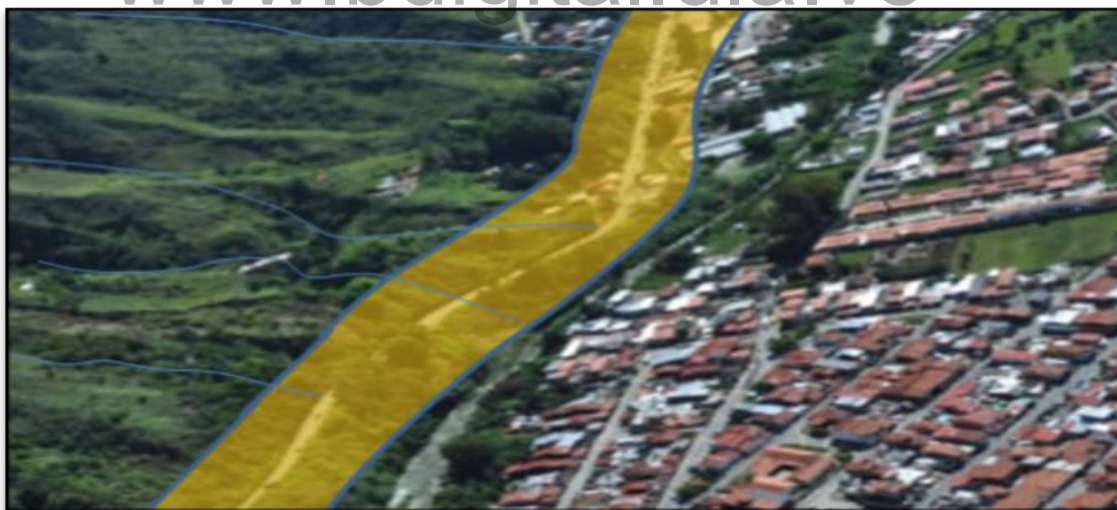
**Figura 111.** Se utilizaron fotografías donadas por INPRADEM. La fotografía muestra el lecho fluvial o área de inundación del río Chama. **Fuente:** Vera, M. (2023).

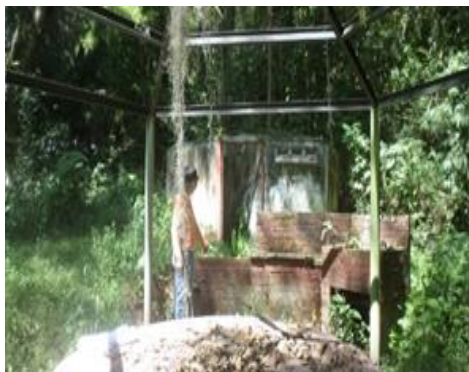
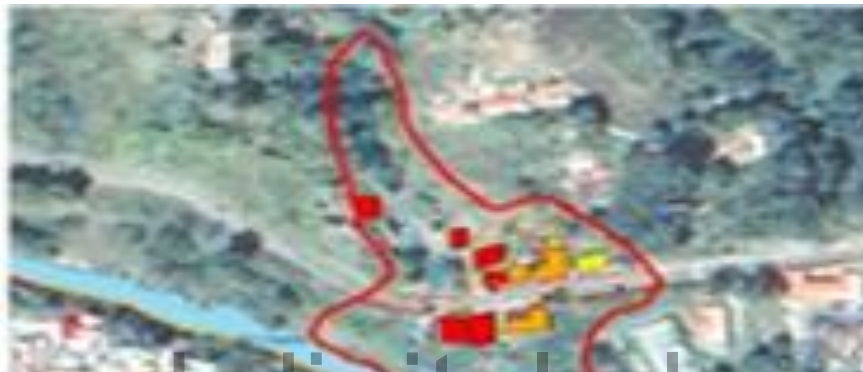
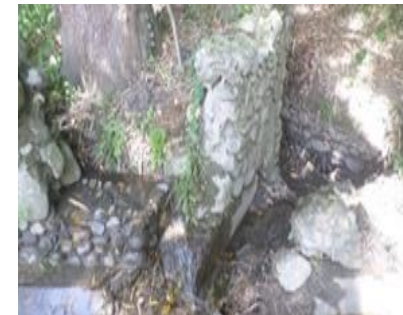
**LAS CALAVERAS 01.** Parque Misirén.

Daños al muro de piedra.

Fractura de las estructuras.

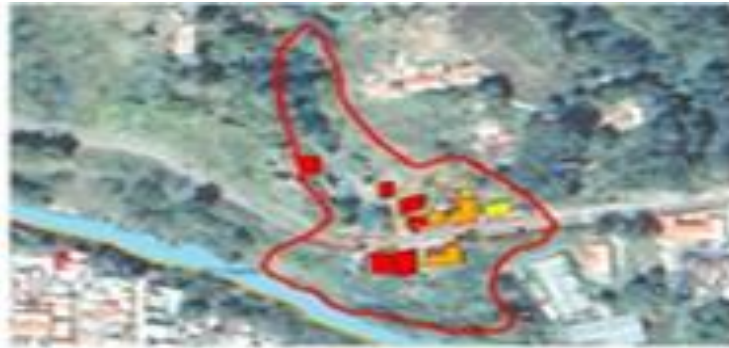
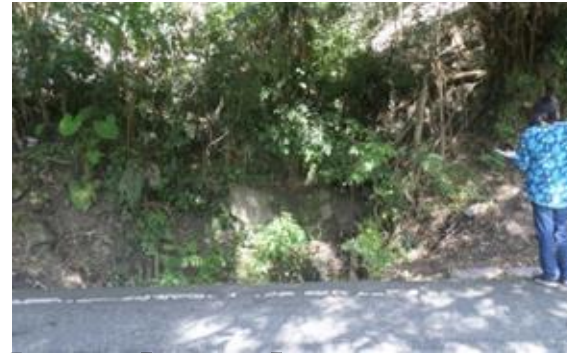
**LAS CALAVERAS 01(C-01).** Parque Misirén.

Dique de contención obturado por sedimentos y materia vegetal.

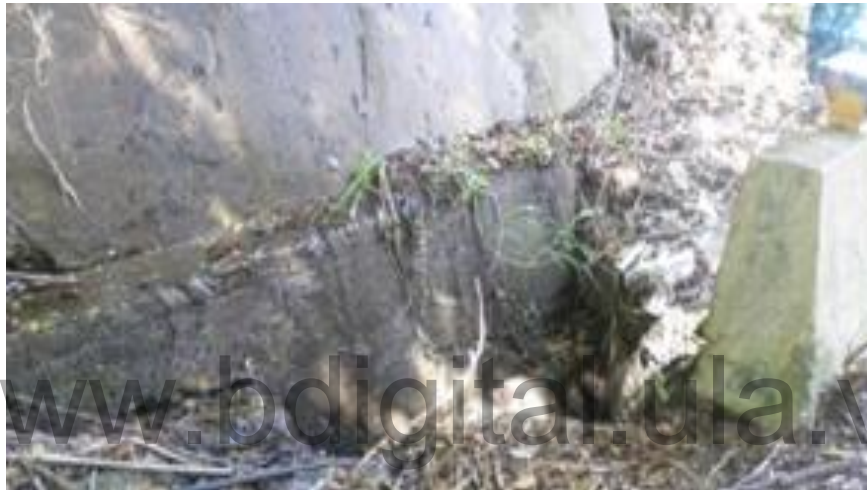
**LAS CALAVERAS 01 (C-01). Vía Principal.**

Cajón hidráulico y torrentera en deterioro.

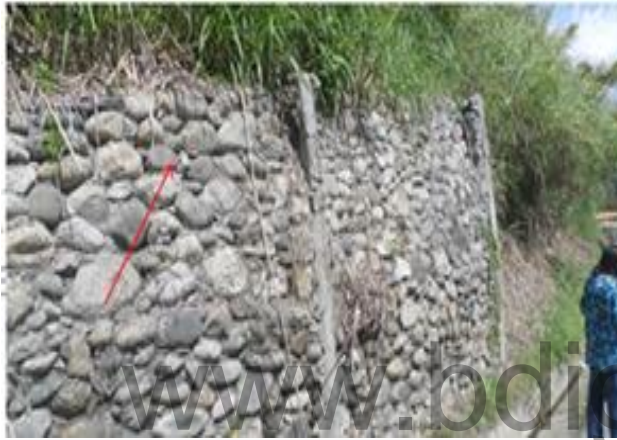
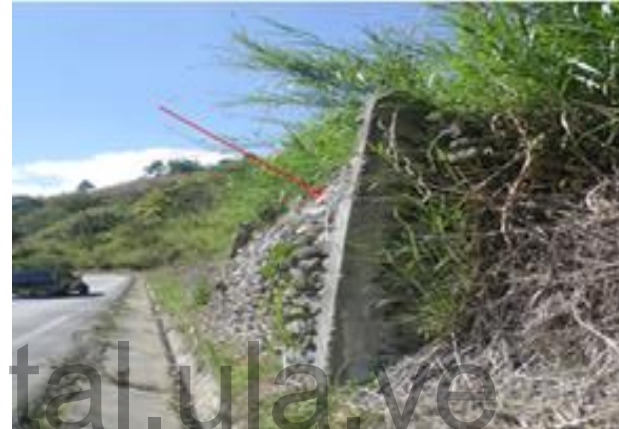
**LAS CALAVERAS 01 (C-01). Vía principal.**

Empuje hidráulico, saturación de los suelos.

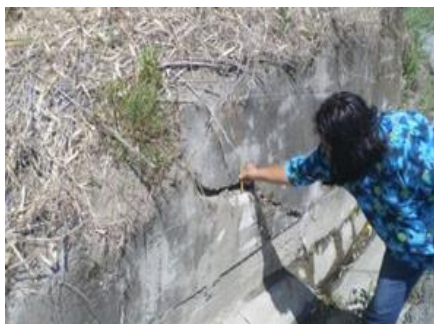
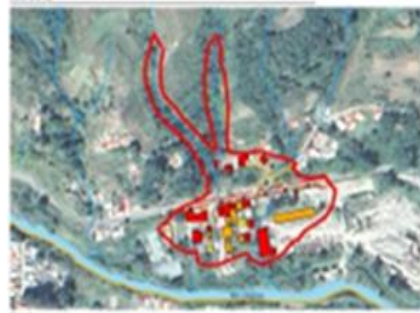
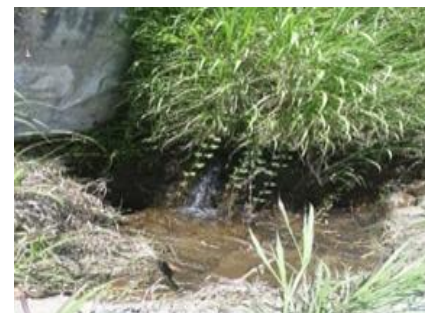
**LAS CALAVERAS 02 (C-02).**

Afectación de diques de contención.

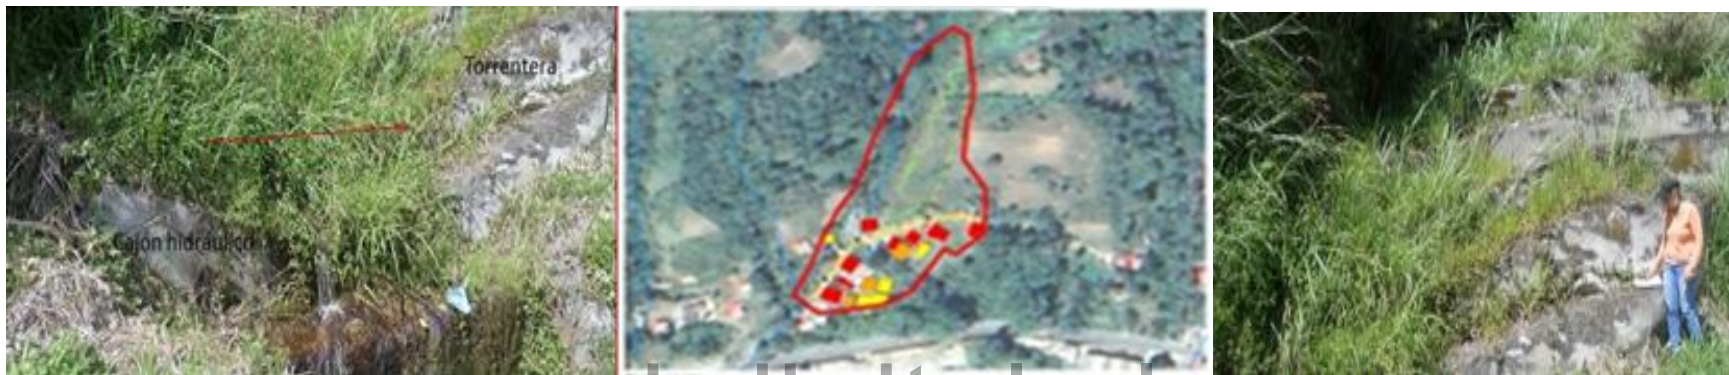
**LAS CALAVERAS 03 (C-03).**

Fracturamiento de la roca, control estructural, daños a la obra de mitigación.

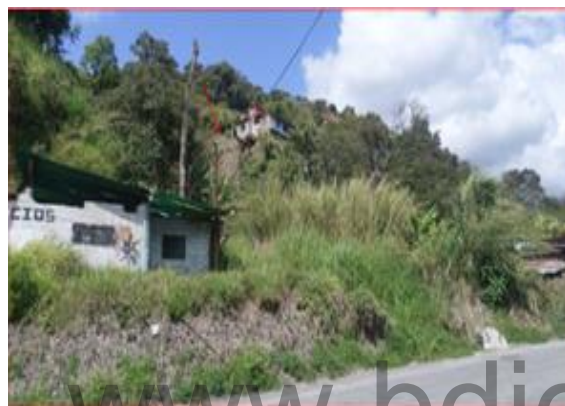
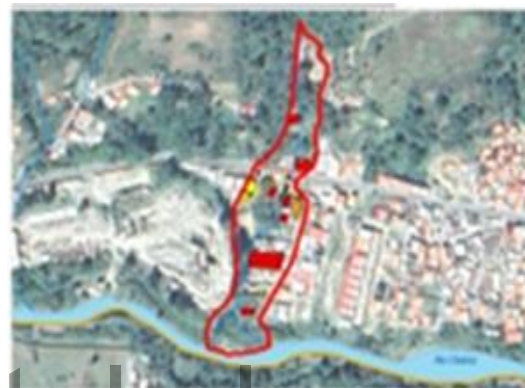
**LAS CALAVERAS 04 (C-04).**

Presencia de cajón hidráulico cubierto de vegetación.

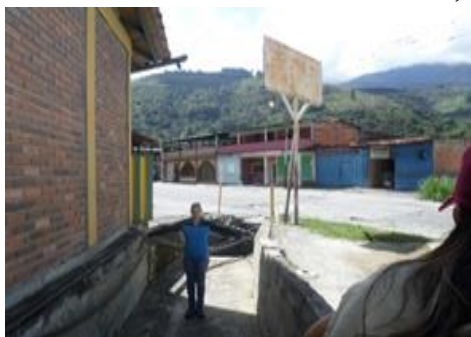
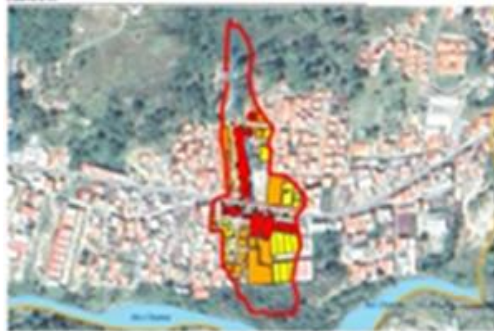
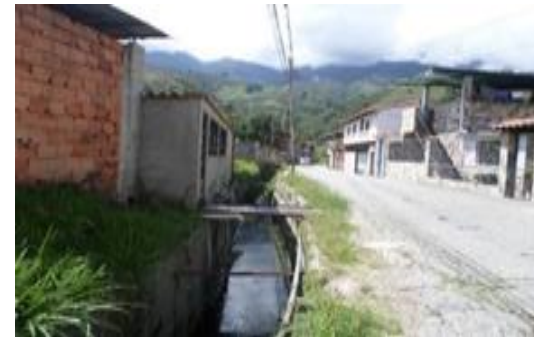
**LAS CALAVERAS 05 (C-05).**

Canal de escorrentía con dimensiones restringidas para la circulación de agua en épocas de lluvia.
