TESIS DE MAESTRÍA

**APLICACIÓN DE SENSORES REMOTOS EN MANTENIMIENTO VIAL.  
CARRETERA T007, TRAMO LA VICTORIA - TOVAR, MÉRIDA – VENEZUELA**

Mérida, marzo de 2026

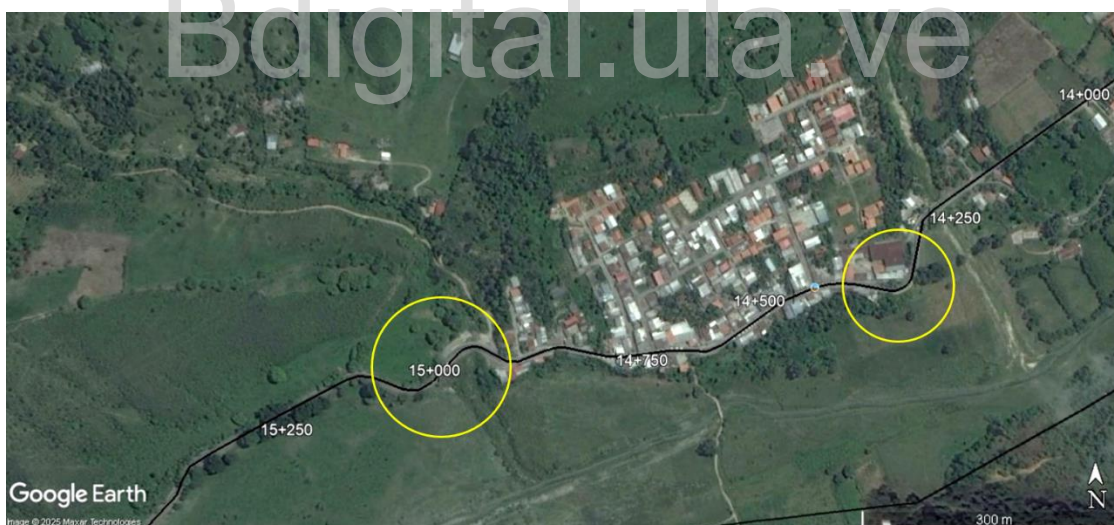
La vía posee radios de curvatura reducidos para ajustarse a la orografía. El tramo presenta radios de curvatura menores a los permitidos por la norma venezolana para este tipo de carretera y velocidad de diseño (40 km/h, tomada de la señalización de la vía). El mínimo radio de curvatura es de 33 m y se encuentra entre las progresivas 14+750 y 15+000, como se muestra en la Figura 15. Igualmente, hay un radio de curvatura de 35 m entre las progresivas 14+250 y 14+500 (ver Figura 15). Además, hay otros radios reducidos como 38 m, 45 m, 58 m, 61 m, 66 m y 68 m. Estas curvas cerradas, sumadas a las pendientes, son puntos críticos para la seguridad vial y hacen que la carretera sea más vulnerable a deslizamientos y a la pérdida de estabilidad. La Tabla 12.3 de las Normas para el Proyecto de Carreteras (MTC 1997), que se presenta a continuación resume los valores de radio mínimo permitidos y resalta el incumplimiento detectado.

**Figura 15.** Curvas con radios menores a los permitidos entre progresivas 14+250 y 15+000

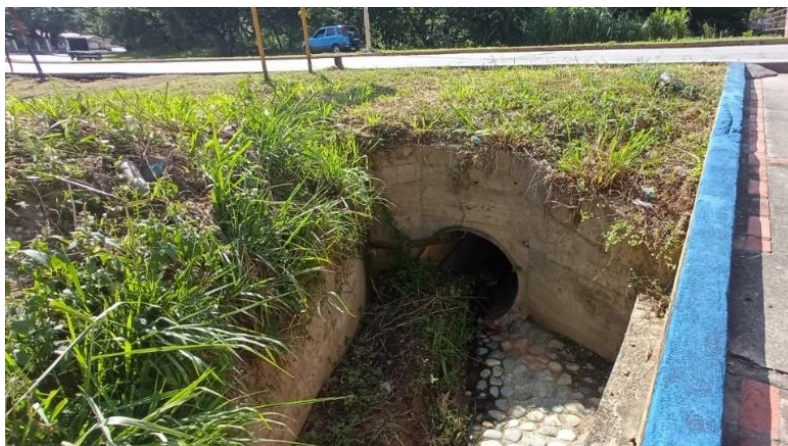
**Figura 22.** *Obstrucción de drenaje transversal*

- **Obstrucción de drenajes:** Se constata la obstrucción severa de drenajes longitudinales (ver Figura 21) y transversales (ver Figuras 22, 23 y 24) por la acumulación de sedimentos, vegetación y desechos sólidos. Esta falta de despeje compromete la operatividad del sistema, facilita la infiltración de agua a la subrasante y acelera la degradación del pavimento.

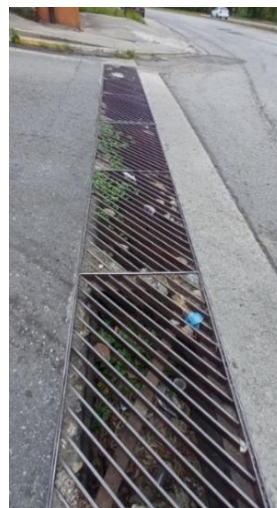
**Figura 24.** *Acumulación de desechos y vegetación en drenaje transversal*

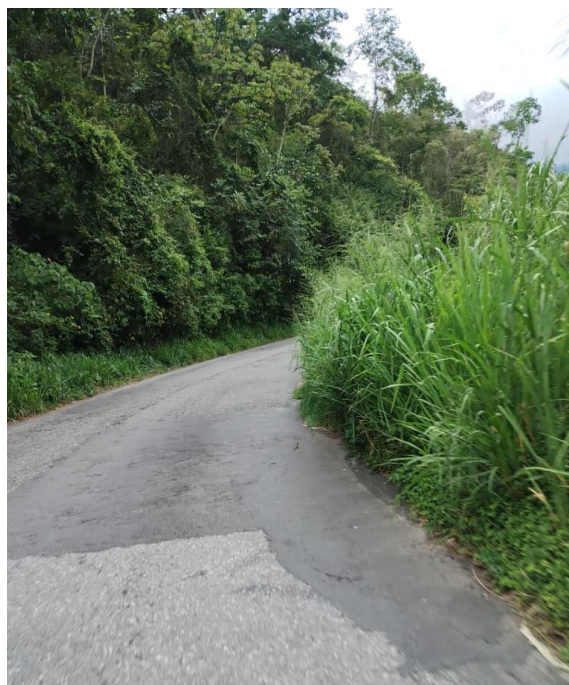
- **Invasión de vegetación:** La vegetación alta invade el canal de circulación en tramos rurales, afectando la visibilidad en las curvas y el ancho efectivo de la vía (ver Figura 25).

**Figura 25.** *Invasión de vegetación en curva, generando pérdida de visibilidad*

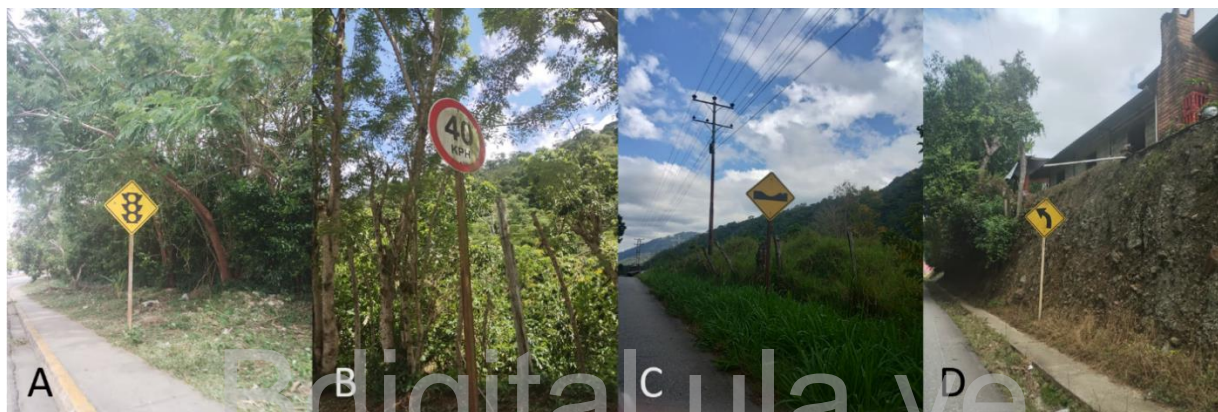
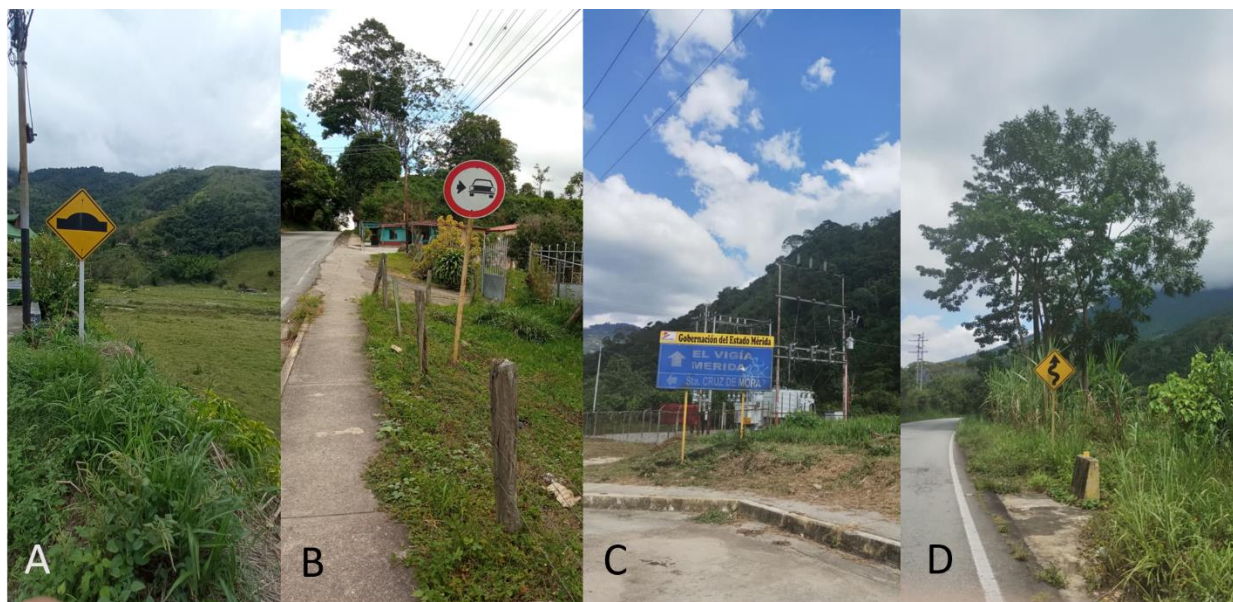
- **Señalización vertical:** Existe una buena cobertura de señalización vertical (preventiva, reglamentaria e informativa) en el tramo. No obstante, muchas señales muestran deterioro y falta de mantenimiento (ver Figuras 26 y 27).

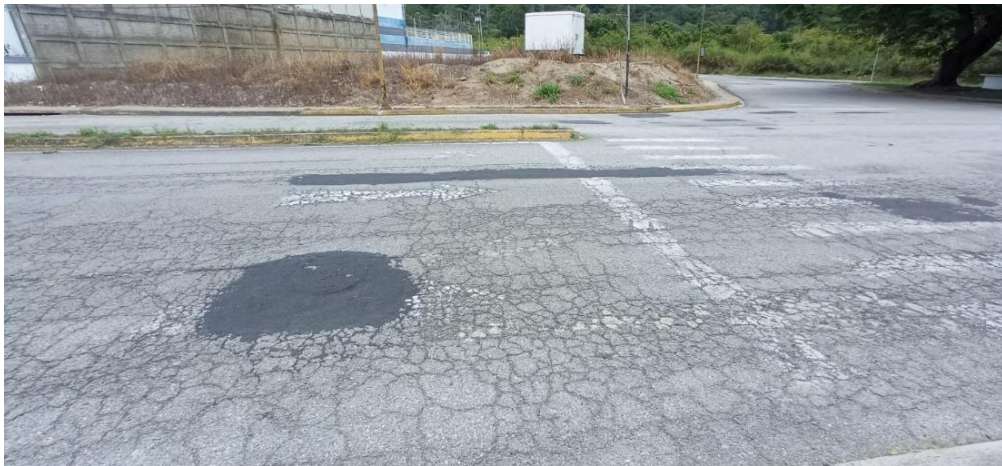
- **Demarcación horizontal:** La seguridad nocturna está comprometida debido a la demarcación horizontal (pintura) borrosa o ausente y la pérdida de reflectantes (ojos de gato) en el pavimento, lo que dificulta la guía y canalización del tráfico (ver Figuras 28, 29 y 30).

**Figura 28.** Demarcación horizontal borrosa

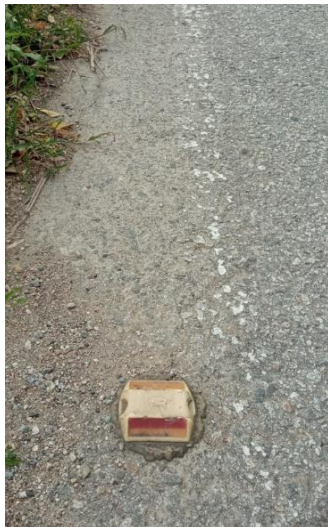
**Figura 29.** Demarcación horizontal borrosa

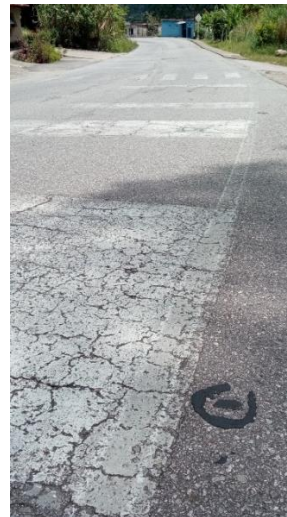
**Figura 30.** Demarcación horizontal borrosa y pérdida de reflectantes

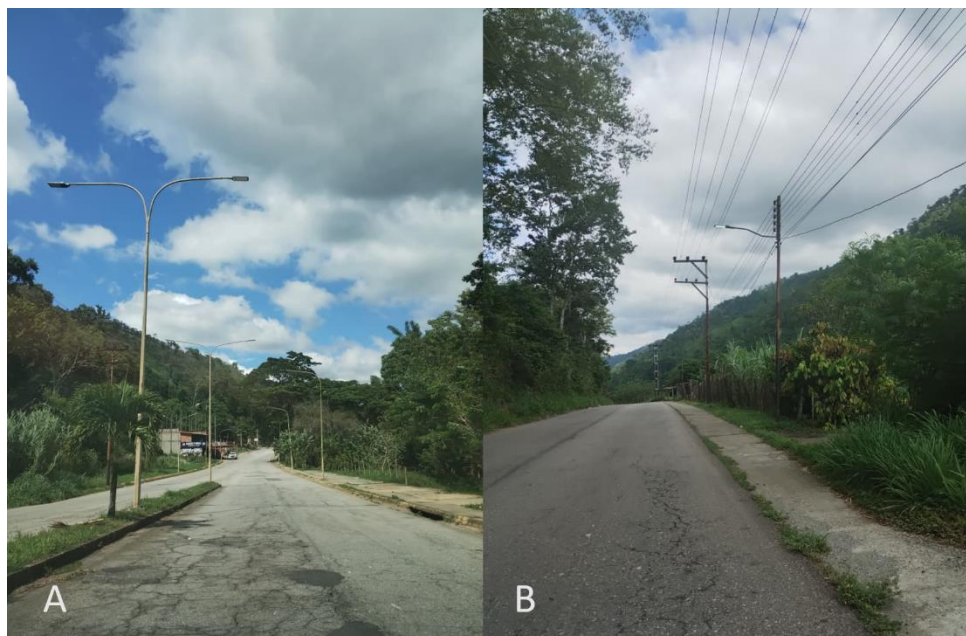
- **Elementos urbanos:** Los tramos urbanos cuentan con sistemas de semáforos (ver Figura 31) y postes de iluminación (ver Figura 32). Sin embargo, no se pudo verificar la funcionalidad o mantenimiento del sistema de alumbrado en algunos sectores

**Figura 32.** *Sistema de alumbrado apagado (izquierda) y encendido (derecha)*

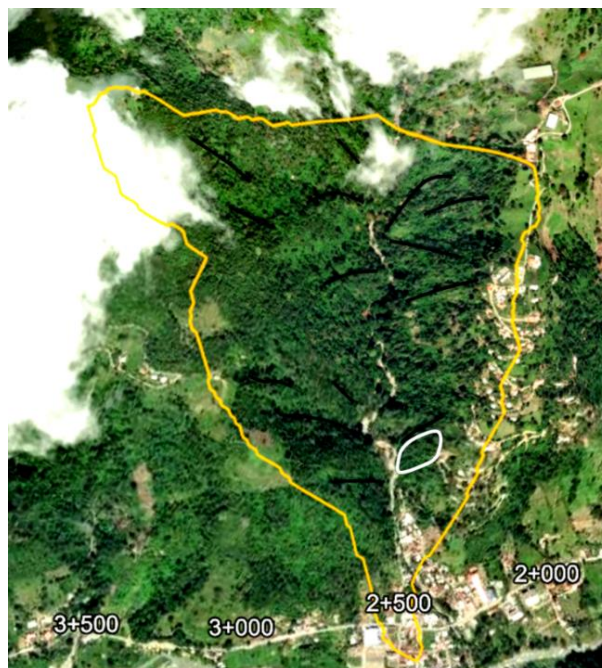
**Figura 34.** Cuenca quebrada El Barro. Progresiva 2+250

- Características geológicas y estructurales: El marco geológico de la cuenca establece una alta susceptibilidad a la inestabilidad superficial y la generación de sedimentos.

- Litoestructura: La litología dominante es filita, aunque también existe granito en la parte superior de la cuenca.
  - Geología estructural (discontinuidades): Se observan dos orientaciones predominantes de fracturas. La densidad de fracturas es similar en ambas orientaciones, lo que implica una fragmentación homogénea del macizo rocoso, facilitando la infiltración del agua.

- Meteorización y suelos: Ambas orientaciones presentan un relieve con bordes redondeados. Este es un fuerte indicativo de meteorización química intensa, la cual genera un suelo residual arcilloso. El suelo resultante tiene alta propensión a la falla por saturación, materializada por deslizamientos superficiales, y a la erosión laminar, a pesar de la densa cobertura vegetal.

- Patrón de drenaje: La orientación de los drenajes tiende a ser paralela a angular, lo que sugiere un fuerte control estructural.
- Procesos de ladera y carga sólida: Se observan varios puntos con pérdida de vegetación, los cuales son cicatrices de deslizamientos recientes o incipientes, estos son la fuente principal de material que alimenta el cauce.

- Evidencia hidrosedimentológica: La sección del cauce del drenaje principal se observa ancha y se infiere que aporta una gran cantidad de material. Esto indica que la cuenca opera en un régimen de alta carga sedimentaria (flujos de detritos y escombros) con una capacidad erosiva y de transporte elevada.

- Riesgo a la vía: El material desprendido de las áreas inestables es transportado por el cauce torrencial, lo que supone una amenaza de obstrucción o daño estructural a la obra de paso de la vía.

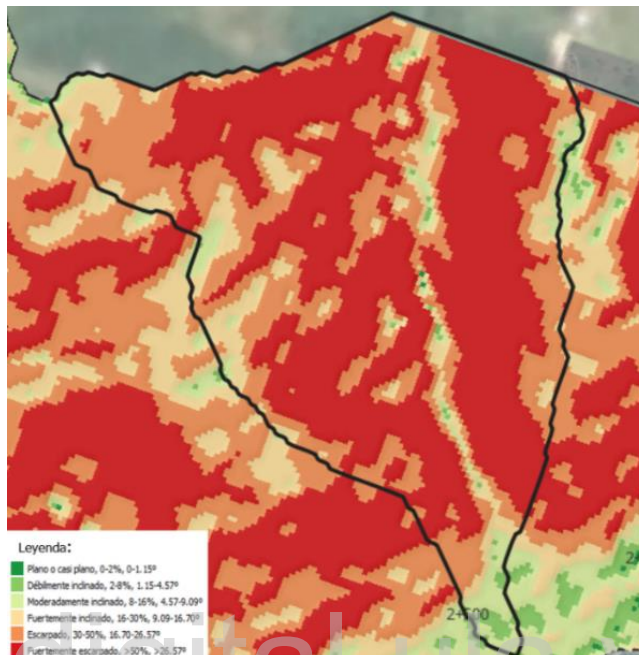
**Figura 35. Mapa de pendientes**

- Morfometría y pendientes: La forma de la cuenca es relativamente irregular. La cuenca presenta fuertes pendientes (ver Figura 35), las cuales garantizan una alta

energía de escurrimiento y la capacidad de movilización de grandes volúmenes de detritos.

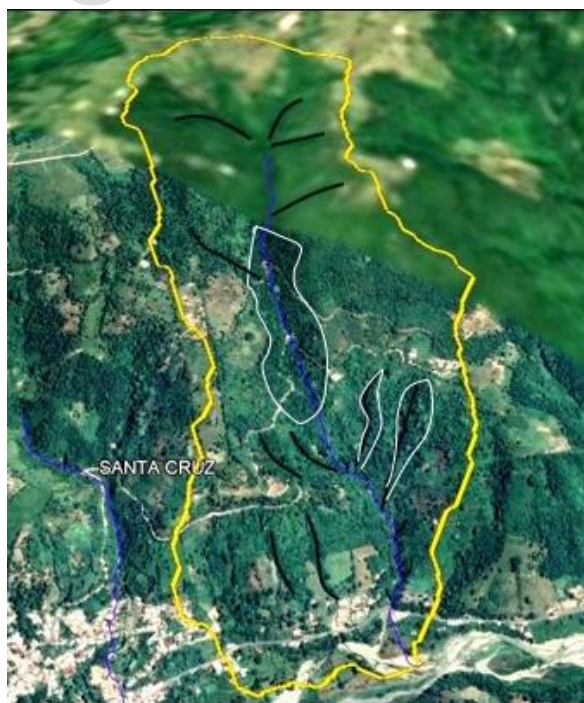
**Figura 36.** Cuenca: quebrada El Diamante Progresiva 3+250 - 4+000

- Características geológicas y estructurales: El marco geológico de la cuenca establece una condición de alta susceptibilidad a la inestabilidad y la meteorización.

- Litoestructura: La litología dominante es filita, aunque también se observa granito en la parte superior de la cuenca.
  - Geología estructural (discontinuidades): El sistema de fracturamiento es segmentado a lo largo del eje longitudinal de la cuenca, y no hay una orientación predominante de mayor densidad. En la parte baja, se observa una orientación predominante de fracturas que se desarrolla en dirección paralela a la longitud de la cuenca. Esto crea una debilidad estructural a lo largo del cauce principal, aumentando el riesgo de socavación lateral e inestabilidad de los taludes del canal. En la parte alta se observan múltiples orientaciones, específicamente Noreste-Suroeste (NE-SO) y Noroeste-Sureste (NO-SE), lo que indica un macizo rocoso más complejo y fragmentado en la cabecera.

- Meteorización y suelos: La cuenca en general presenta un relieve con bordes redondeados y muy irregular. Este rasgo, junto con la litología de filita, es un indicativo de meteorización química avanzada. El suelo residual es de naturaleza arcillosa, siendo altamente propenso a la erosión laminar cuando se desprotege, y a la falla por saturación, generando deslizamientos superficiales.

- Procesos de ladera (inestabilidad histórica y reciente)
  - Inestabilidad histórica (coluviones). Se observan varios puntos de vegetación espesa que se ubican en lo que parecen ser zonas de depósito de material deslizado anteriormente (señalados en color blanco). Estos depósitos coluviales son inherentemente inestables y susceptibles a la reactivación al aumentar la carga o la presión de poros por saturación.

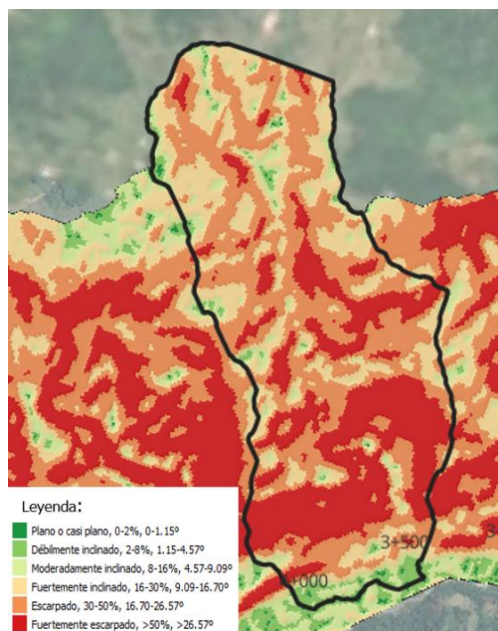
**Figura 37. Mapa de pendientes**

- Morfometría y pendientes: La cuenca es alargada. El relieve presenta fuertes pendientes en general (ver Figura 37). Estas condiciones imponen una alta energía al escurrimiento, lo que potencia la erosión y la velocidad de los movimientos en masa.

- Patrón de drenaje: La orientación de los drenajes tiende a ser paralela a angular, lo que está condicionado por la estructura de la filita. Sin embargo, la red de drenaje no es muy densa, lo que sugiere un drenaje más concentrado en el cauce principal y sus tributarios mayores, pudiendo generar altos picos de caudal durante eventos de lluvia.

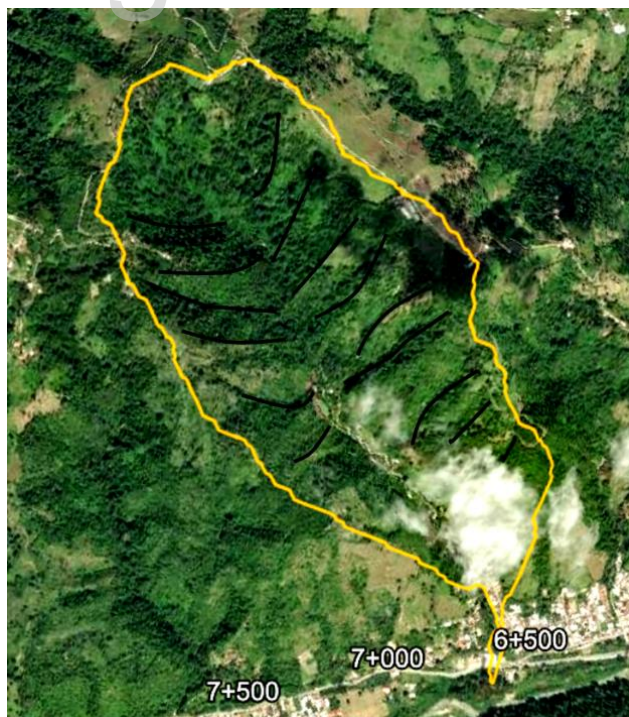
**Figura 38.** Cuenca: quebrada No identificada. Progresiva 6+500

- Características geológicas y estructurales: El comportamiento de la cuenca está fuertemente definido por la roca metamórfica y la geometría de su fracturamiento.
  - Litoestructura: La litología dominante en la cuenca es filita, aunque también se observa granito en la parte superior izquierda de la cuenca.
  - Geología estructural (discontinuidades). Se identifican dos orientaciones predominantes de fracturas.

Orientación Suroeste-Noreste (SO-NE): Este sistema combina la mayor densidad de fracturas con la mayor longitud de estas. Esta convergencia de características, mayor fragmentación y mayor continuidad, define el sector más estructuralmente frágil y propenso a la inestabilidad en la cuenca. Esta vertiente (SO-NE) presenta un relieve con más aristas, lo que, en contraste con el relieve redondeado de cuencas anteriores, podría indicar un menor grado de meteorización química o una mayor resistencia mecánica superficial, a pesar de la fragilidad estructural. El relieve redondeado en el sector opuesto y la geología de filita sugieren la presencia de suelos residuales arcillosos en la mayor parte de la cuenca, altamente susceptibles a la erosión.

- Patrón de drenaje. La orientación de los drenajes tiende a ser paralela a angular, lo que confirma un fuerte control estructural ejercido por los planos de debilidad de la filita y las fracturas, resultando en una rápida concentración del flujo.
- Procesos erosivos críticos

En la orientación SO-NE, la más frágil estructuralmente, se observa el inicio de una cárcava. Este punto marca una erosión concentrada activa que, de no controlarse, podría evolucionar rápidamente en las laderas.

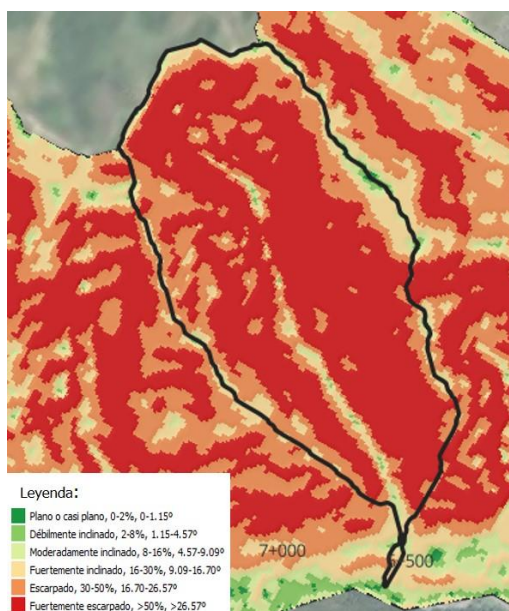
**Figura 39.** Mapa de pendientes

- Pendientes. La cuenca presenta fuertes a muy fuertes pendientes, con valores generalizados mayores al 50% (ver Figura 39). Estas pendientes actúan como el principal motor de los procesos gravitacionales y la velocidad de la escorrentía.

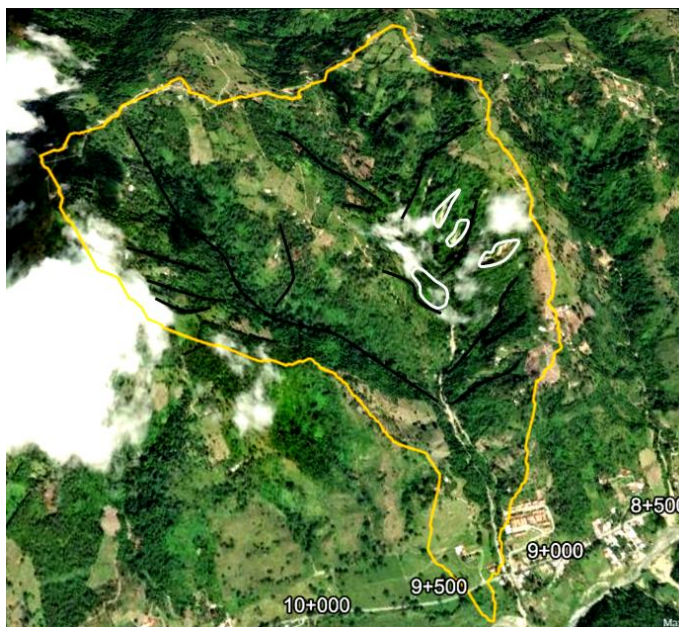
**Figura 40.** Cuenca: quebrada El Tabacal. Progresiva 9+000 – 9+250

- Características geológicas y estructurales: El comportamiento de la cuenca está influenciado por la combinación de dos litologías y un intenso fracturamiento.

- Litoestructura: La litología dominante es una mezcla de filita en las partes inferior y media de la cuenca, y granito en la parte superior.
  - Geología estructural (discontinuidades). Se identifican dos sistemas de fracturas (diaclasas) que controlan la inestabilidad y el drenaje. La orientación suroeste-noreste (SO-NE) corresponde al sistema con mayor densidad de fracturamiento (más fracturas por unidad de área). Esta alta densidad crea una masa rocosa más fragmentada, favoreciendo la entrada de agua y, por ende, la meteorización y el inicio de procesos de remoción en masa. La orientación noroeste-sureste (NO-SE) corresponde al sistema de fracturas de mayor longitud y continuidad lateral. Esta continuidad permite la formación de bloques de roca de mayor tamaño y planos de falla extensos.

- Patrón de drenaje. La orientación de los drenajes tiende a ser subparalela a angular, lo que sugiere un fuerte control estructural ejercido por los dos sistemas de fracturas predominantes.
- Procesos erosivos críticos: En la zona (SO-NE) se localiza el desarrollo de tres cárcavas activas, (señaladas en color blanco, en la ladera). Estas estructuras son el resultado de la erosión concentrada que profundiza y ensancha rápidamente los canales, evidenciando una alta tasa de erosión. El material desprendido por la actividad de las cárcavas es la fuente primaria de la carga sólida que será transportada por la quebrada El Tabacal, con el potencial de afectar la obra de paso de la vía, ya sea por impacto directo, colmatación u obstrucción.

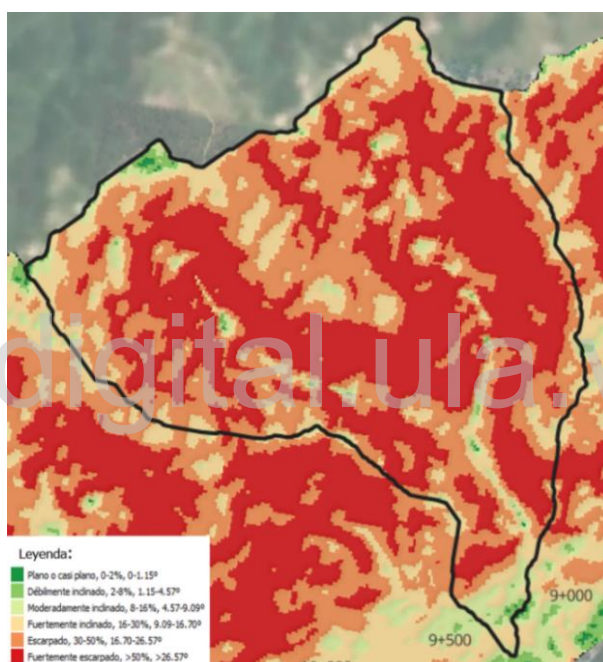
**Figura 41.** Mapa de pendientes

- Geomorfología, pendientes y riesgo de inestabilidad: La morfología es crítica y favorece procesos rápidos de remoción en masa y erosión.
  - Pendientes. La cuenca presenta fuertes a extremadamente fuertes pendientes, con valores que oscilan entre 30% y 50%, superando el 50% en numerosas áreas, como se muestra en la Figura 41. Estas pendientes son la fuerza principal para la inestabilidad y la alta velocidad de escurrimiento.

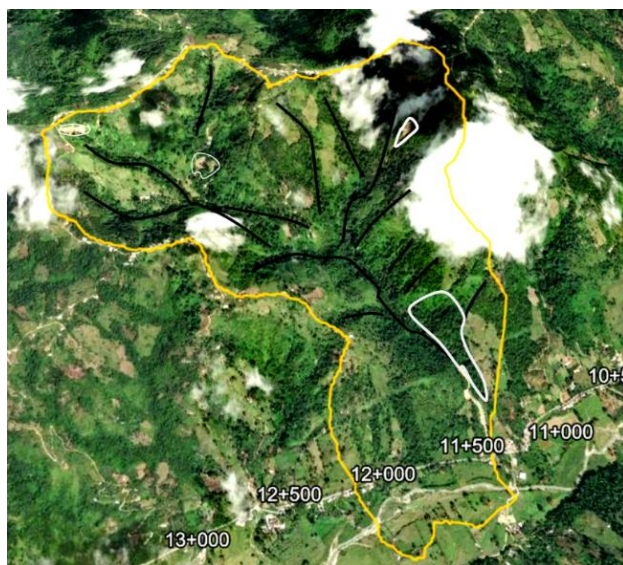
**Figura 42.** Cuenca: quebrada El Cacique/El Silencio. Progresiva 11+250 – 11+500

Geología estructural (discontinuidades). La cuenca se caracteriza por una baja densidad de fracturamiento general, lo que indica que el control principal sobre la escorrentía y los procesos de inestabilidad podrían estar dominados por la foliación y no por el sistema de diaclasas.

- Riesgo geomorfológico y proceso de Inestabilidad: El sector SO-NE presenta evidencias de un proceso de remoción en masa (deslizamiento) anterior, cuyo material depositado ahora constituye una fuente de sedimentos no consolidados (depósito coluvial) susceptible de ser reactivado y movilizado por el escurrimiento,

afectando potencialmente la obra de paso o la infraestructura vial. Esto configura un riesgo de inundación aluvial y afectación estructural.

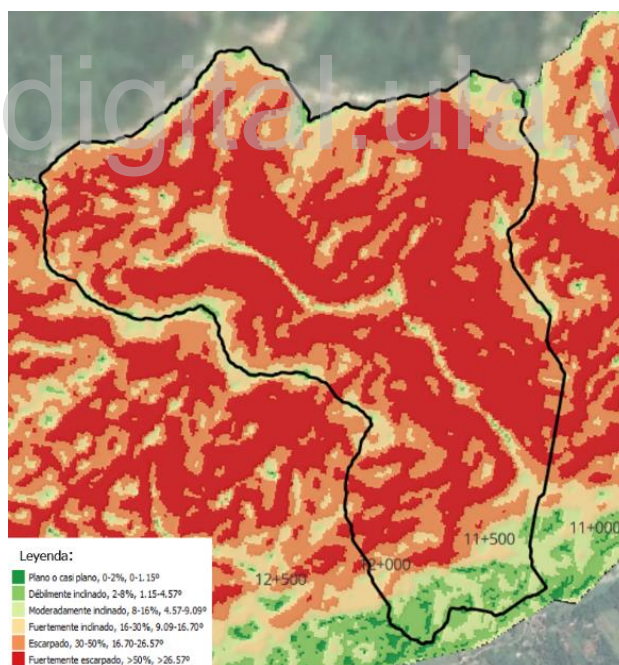
**Figura 43.** Mapa de pendientes

- Patrón de drenaje. La red de drenaje principal y sus afluentes muestran una tendencia a un patrón subparalelo a angular. Esto sugiere que la pendiente es el principal factor de control del escurrimiento, aunque la estructura geológica (la foliación y las diaclasas) modula ligeramente la dirección del flujo.
- Pendientes. La cuenca presenta un alto grado de escarpamiento o energía del relieve. Las pendientes generales varían de 30% a 50% ( $17^\circ$  a  $27^\circ$ ). Se identifican numerosos sectores con pendientes superiores al 50% ( $>27^\circ$ ), clasificados como fuertemente escarpados, como se puede observar en la Figura 43. Esta condición se traduce en un tiempo de concentración hidráulica bajo y un alto potencial erosivo y torrencial, lo que resulta en hidrogramas de respuesta rápida y pico elevado durante las tormentas.

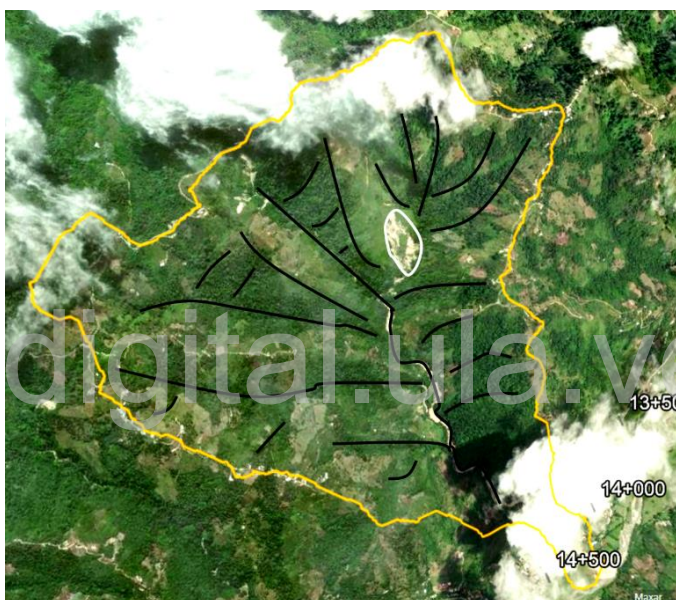
**Figura 44.** Cuenca: quebrada Cacagüito. Progresiva 14+250

- Características geológicas y estructurales: El comportamiento de la cuenca está regido por la litología y la geometría del fracturamiento.  
Litoestructura: La litología dominante en la cuenca es granito. Esto confiere un macizo rocoso con alta resistencia intrínseca, pero cuya estabilidad en masa y comportamiento hidrológico están supeditados a la densidad y orientación de las discontinuidades.  
Geología estructural y red de drenaje. Se identifican dos sistemas de diaclasas o juegos de fracturas predominantes, que controlan el desarrollo de la red de drenaje, con un patrón inferido subdendrítico. La densidad de las fracturas es similar en ambos sistemas.

La orientación Noroeste-Sureste (NO-SE) corresponde al sistema de fracturas de mayor longitud y continuidad lateral. Esta continuidad estructural favorece la inestabilidad en grandes bloques y planos de deslizamiento, siendo la orientación crítica para la estabilidad de la carretera debido a su alineación hacia la misma. La orientación y las fuertes pendientes (30% a 50%) de las laderas dirigen los procesos gravitacionales y el escurrimiento directamente a la infraestructura vial.

La orientación Suroeste-Noreste (SO-NE) corresponde al sistema de fracturas donde la densidad es similar al NO-SE, pero su menor longitud puede resultar en bloques más pequeños, aunque no se observa una diferencia notable en la angularidad o redondeamiento de las rocas. Este sector es la fuente principal de los materiales provenientes del deslizamiento activo.

Actividad agrícola. El sector Noroeste-Sureste (NO-SE) es más propenso a desarrollar actividades agrícolas. Esta intervención antrópica degrada el espesor de los bosques y remueve la protección del suelo, intensificando los procesos de erosión laminar y en surcos.

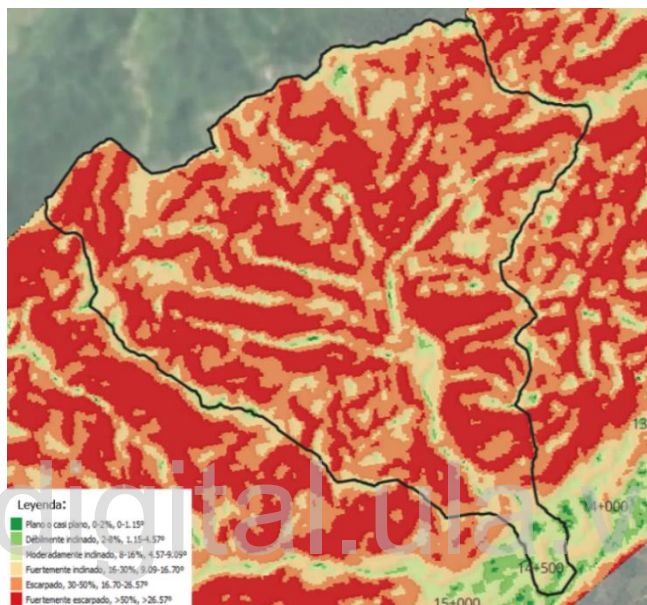
**Figura 45.** Mapa de pendientes

- Vulnerabilidad a la carretera. El área que tiene mayor efecto sobre la estabilidad de la carretera es la correspondiente a la dirección NO-SE debido a la combinación de pendientes críticas, de 30% a 50% (ver Figura 45), orientación directa hacia la infraestructura y aporte de sedimentos finos por la degradación del bosque, lo que puede colmatar drenajes y socavar la calzada.

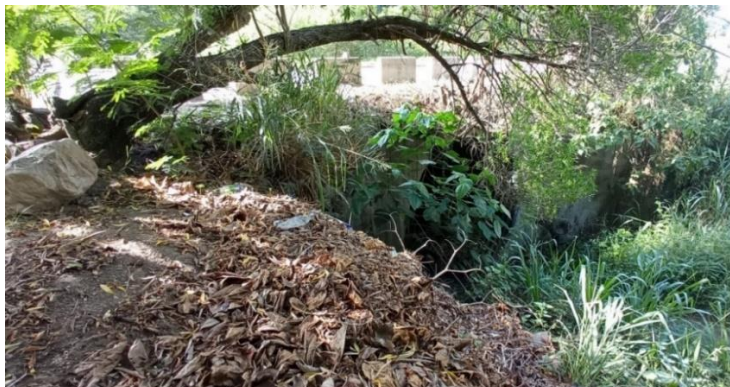
La obra de drenaje transversal consiste en una alcantarilla tubular de concreto armado, con una sección circular de aproximadamente 3 m de diámetro, confinada por muros de concreto. A pesar de que la inspección visual no revela daños estructurales evidentes en la alcantarilla, se constata una acumulación significativa de material orgánico como ramas y hojas, además de desechos antrópicos en la entrada (ver Figura 47). Esta obstrucción es un factor crítico de riesgo hidráulico, ya que reduce la sección transversal útil y la capacidad de diseño de la alcantarilla. Bajo condiciones de picos de caudal, esta reducción puede conducir al represamiento, el desborde sobre la plataforma vial o la socavación en el terraplén.

**Figura 47.** *Alcantarilla en la quebrada Carmania/Los Cedros. Presencia de ramas y hojas en el lecho*

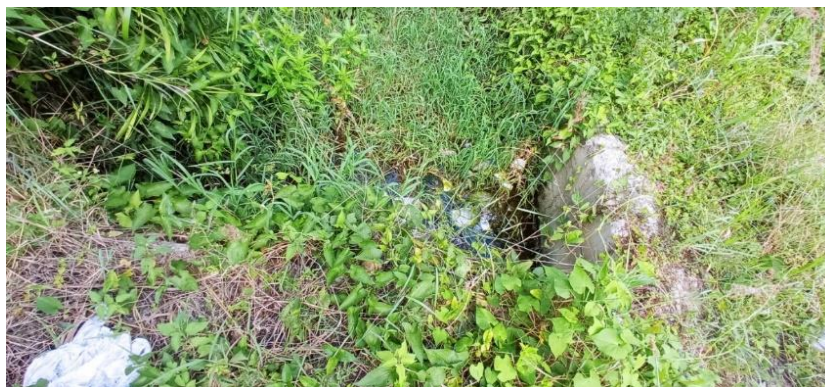
En esta cuenca, la obra de paso es una alcantarilla. Tanto la entrada como la salida se encuentran cubiertas de vegetación y con una cantidad importante de desechos sólidos (ver Figuras 48 y 49). Se observa que la sección está obstruida. En las imágenes satelitales de varios años, se observa que la calzada suele tener presencia constante de agua, lo que puede explicar las grietas transversales que se observan en el pavimento (Figura 50).

**Figura 48. Entrada obstruida**

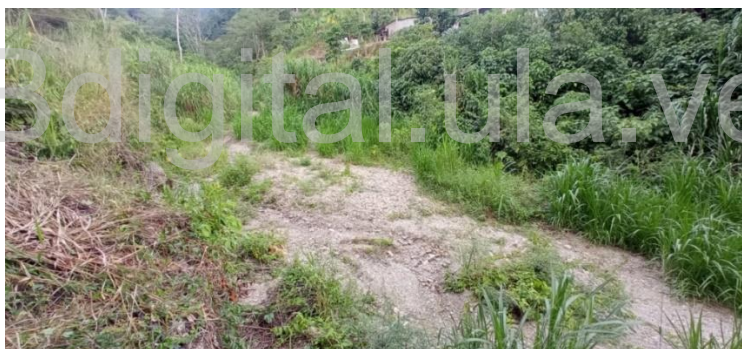
El hallazgo más relevante es la migración lateral del cauce. Se ha constatado que el eje hidráulico del flujo se ha desplazado hacia el margen izquierdo (ver Figura 51), lo que genera una desalineación con respecto a la sección central del puente. A pesar de esta tendencia de desplazamiento, se observa simultáneamente erosión activa en el margen derecho de la quebrada, lo que indica una inestabilidad generalizada de las riberas. La vegetación aguas abajo del puente es abundante, como se muestra en la Figura 52.

**Figura 51.** *Eje hidráulico del flujo desplazado hacia el margen izquierdo*

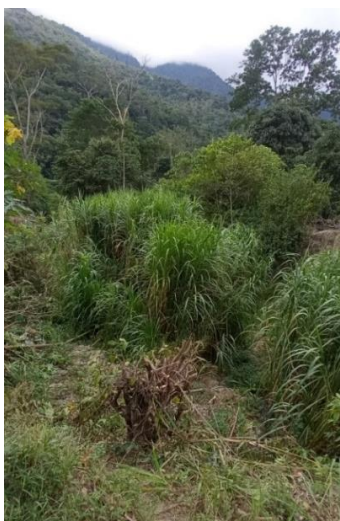
**Figura 52.** *Vegetación aguas abajo del puente*

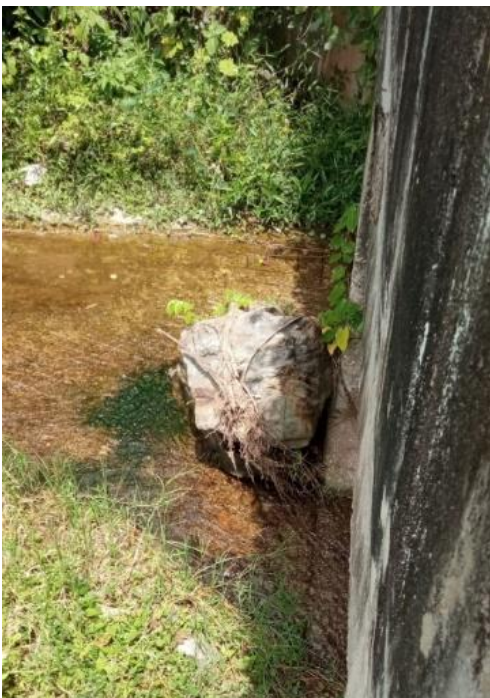
Sin embargo, la estructura del cajón es incompatible con el régimen de transporte de carga gruesa de la quebrada. Los grandes bloques de roca movilizados por el flujo, característicos del material granítico, convierten los muros centrales o pilares en obstáculos críticos susceptibles a impacto. Esta vulnerabilidad se ha materializado en un fallo estructural evidente, documentado mediante el registro fotográfico que muestra un bloque de filita de gran tamaño que impactó directamente un pilar, como se observa en la Figura 53, comprometiendo su integridad estructural.

**Figura 53.** *Filita de gran tamaño golpeando el pilar central*

La configuración de celdas es inadecuada para la geomorfología de la cuenca, ya que los muros centrales o pilares actúan como puntos focales de impacto y obstrucción. Esta hipótesis se valida mediante la inspección de campo, que reveló la fractura del muro central con exposición y corrosión del acero de refuerzo, como se evidencia en la Figura 57.

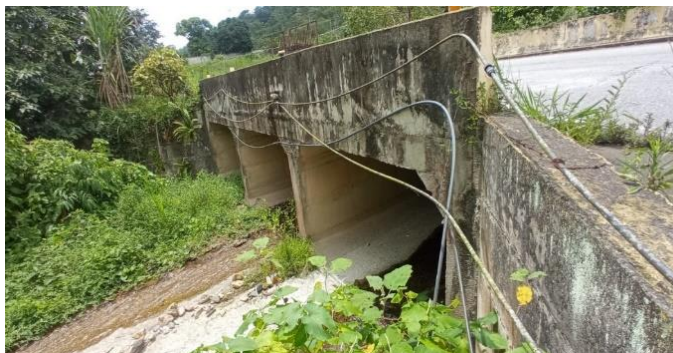
La quebrada Cacagüito, localizada en la progresiva 14+250, está dotada con una obra de drenaje transversal que consiste en un cajón multicelda de tres secciones con aletas, como se muestra en la Figura 55. Esta unidad hidrológica presenta un alto riesgo estructural e hidráulico debido a su régimen de transporte de carga gruesa (ver Figura 56), evidenciado por la presencia de grandes bloques de granito aguas arriba y aguas abajo de la estructura, además de material depositado en la entrada.

**Figura 55.** *Cajón de 3 celdas. Bloques de gran tamaño*

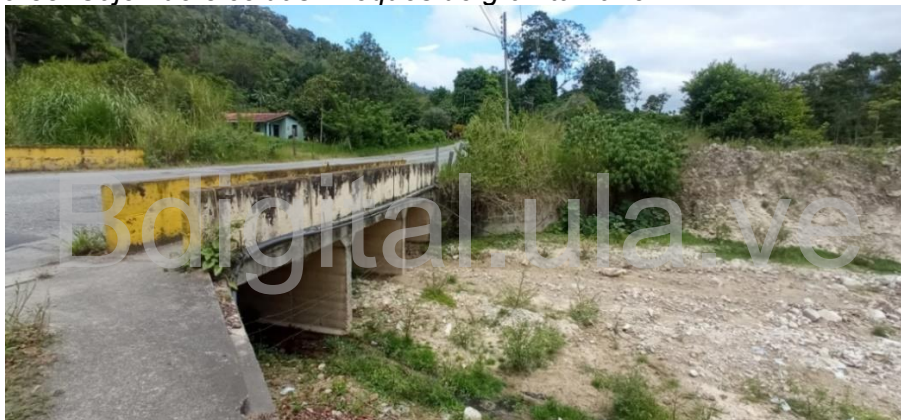
**Figura 56.** *Vista aguas arriba del cajón. Bloques de granito de gran tamaño*

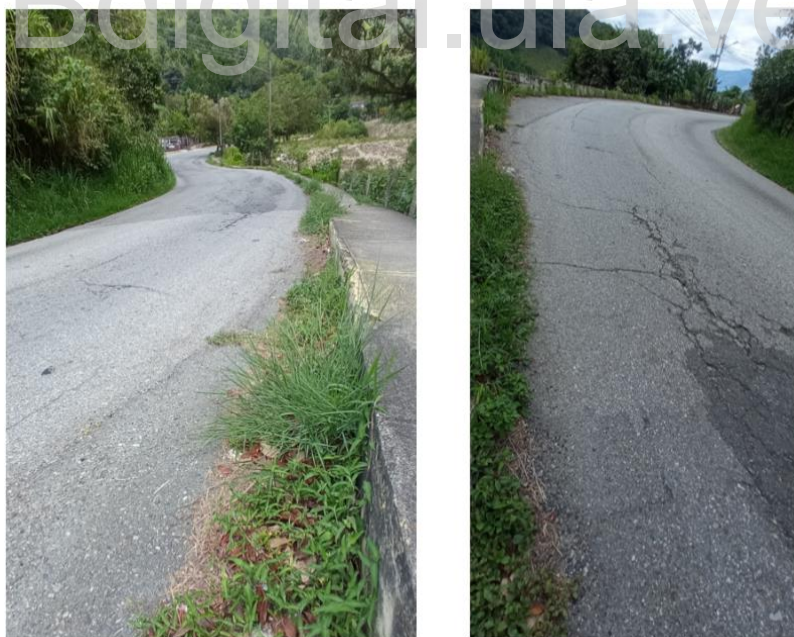
La inspección de campo evidenció una falla estructural crítica que no pudo ser identificada mediante el procesamiento y análisis de las imágenes satelitales disponibles. Se detectó un hundimiento localizado en la calzada entre las progresivas 14+250 y 14+500 (ver Figura 58).

Este fallo es indicativo de un colapso subsuperficial o de una pérdida de soporte geotécnico que, al momento de la captura satelital, no había generado una deformación superficial lo suficientemente extensa o una alteración en la vegetación colindante que se tradujera en un cambio detectable en la imagen de satélite. El problema se manifiesta en una curva saliente. Del lado interno, existe corte en material de terraza aluvial y relleno del lado externo. Del lado externo hay un talud de gran altura. Se presume la causa del hundimiento por realizar el relleno con material arenoso. Esto confirma que el monitoreo remoto debe ser complementado obligatoriamente con la verificación de campo para la detección temprana de anomalías estructurales incipientes de naturaleza subsuperficial.

**Figura 58.** *Hundimiento de calzada*

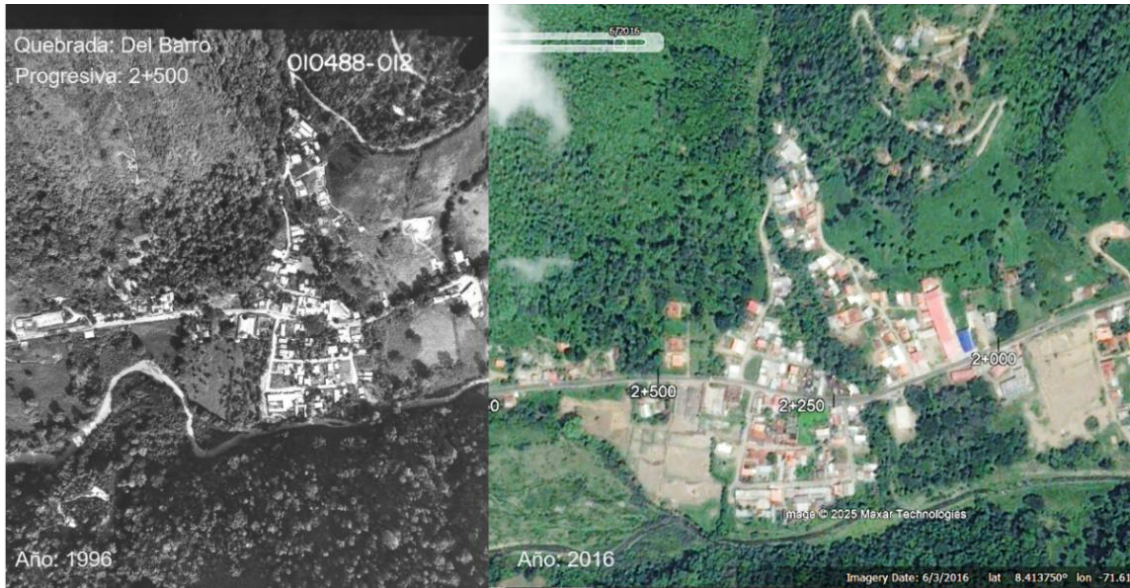
**Figura 59. Quebrada El Barro en 1996 y 2016**

El análisis de imágenes multitemporales de 1996/2016, mostradas en la Figura 59, y de 2021/2023, mostradas en la Figura 60, documenta una progresión de riesgo sistémico en la cuenca, impulsada por la expansión urbana descontrolada sobre un entorno geológicamente

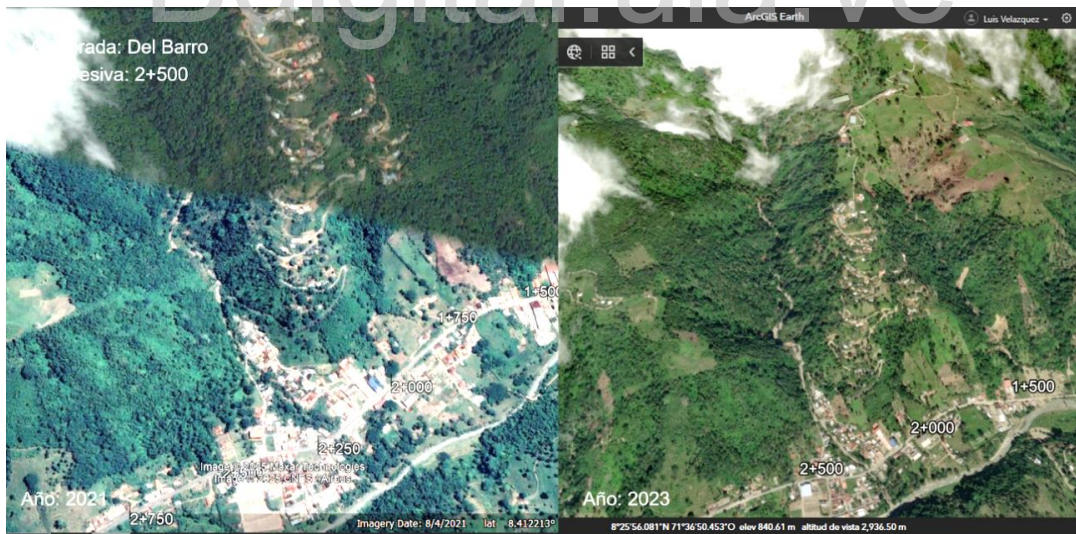
**Figura 60. Quebrada El Barro en 2021 y 2023**

- **Análisis de la imagen de enero de 2023:** El periodo más reciente refleja una aceleración de la degradación. Las laderas muestran numerosas cicatrices de erosión concentrada y deslizamientos de tierra, evidentes por las grandes manchas de suelo expuesto de color marrón claro. Este fenómeno es una consecuencia directa de la pérdida de la cobertura forestal entre 2016 y 2021. El masivo aporte de sedimentos y detritos generado por estos movimientos en masa ha impactado al cauce,

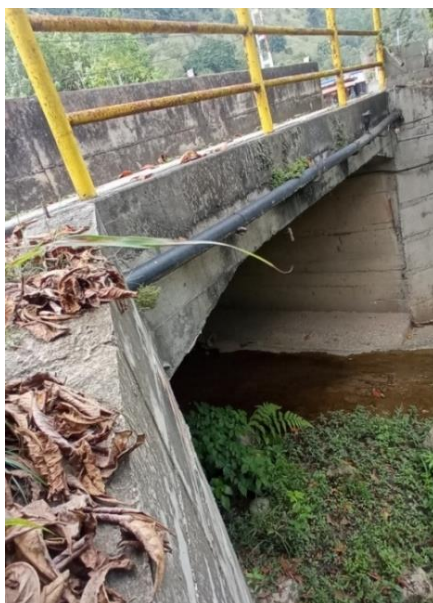
A pesar de que el puente principal de la quebrada El Barro no presenta vulnerabilidad crítica (ver Figura 61), la infraestructura vial en las proximidades del cruce (Prg. 2+500) se asienta parcialmente sobre depósitos de pie de vertiente y en la zona de influencia del cono de deyección. Este emplazamiento sobre material cuaternario no consolidado es susceptible a la saturación hídrica. Adicionalmente, el análisis estructural preliminar indica que en los cortes adyacentes la dirección del buzamiento de las filitas es desfavorable (dirección hacia la carretera). Esta combinación de fundación inestable (geomorfológica) y control estructural desfavorable implica que la vía es altamente vulnerable al deslizamiento rotacional o planar del terraplén y la socavación lateral por los procesos de crecidas/flujos de detritos provenientes de la cuenca.

**Figura 61.** *Puente de concreto armado en quebrada El Barro*

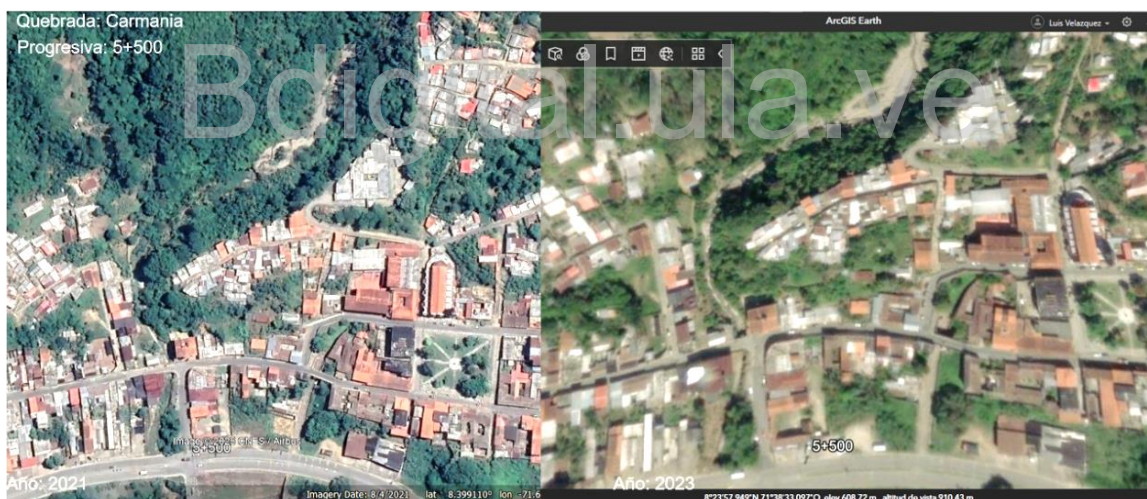
**Figura 62.** Quebrada Carmania/Los Cedros

Las imágenes satelitales comparativas mostradas en la Figura 62, con una diferencia de aproximadamente un año y medio, ilustran la creciente exposición y vulnerabilidad de un asentamiento urbano ante la dinámica de una quebrada activa. La litología de filitas en la cuenca, con su alta susceptibilidad a la erosión y al aporte de sedimentos, intensifica significativamente el riesgo asociado a la expansión urbana.

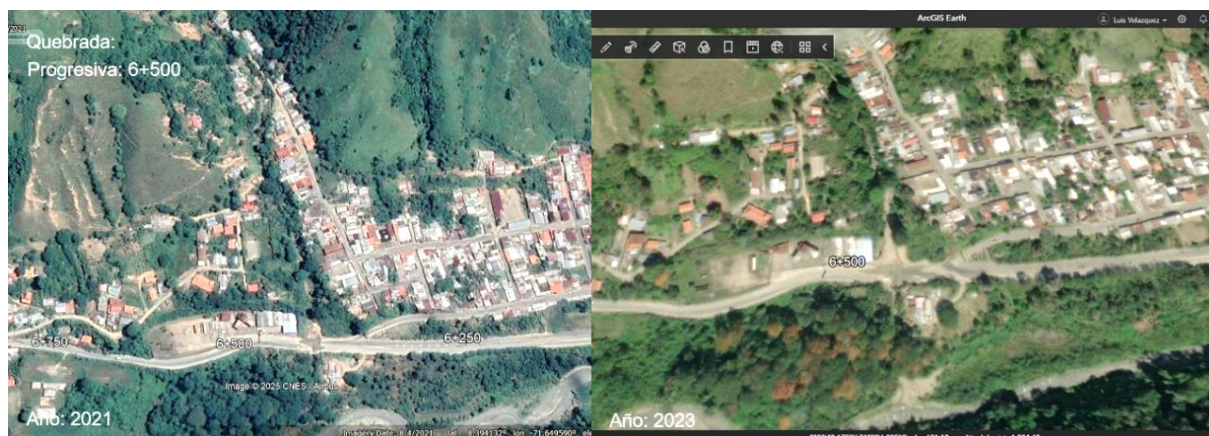
**Figura 63.** Quebrada. Progresiva 6+500

Las imágenes satelitales mostradas en la Figura 63, con una diferencia de aproximadamente un año y medio (agosto de 2021 y enero de 2023), ilustran una situación de alto riesgo debido a la interacción directa entre una quebrada dinámica y una densa ocupación humana. La litología de filitas, altamente susceptible a la erosión y la generación de sedimentos, agrava la vulnerabilidad del entorno.

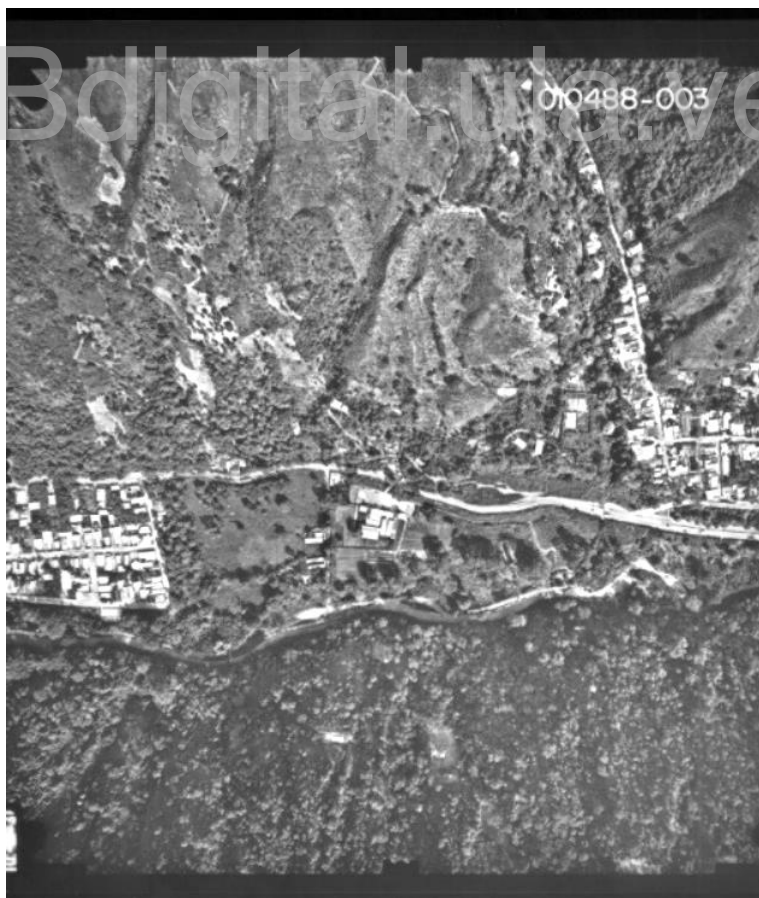
La fotografía aérea de 1996 (ver Figura 64), que precede en décadas a las imágenes satelitales recientes, proporciona una perspectiva histórica sobre la vulnerabilidad del asentamiento y la dinámica de la quebrada. Al examinar el pavimento de la vía que atraviesa el asentamiento, se perciben áreas de tonalidad más oscura o irregular que, por su ubicación y extensión, son consistentes con la presencia de agua o un anegamiento superficial recurrente. Si esta observación es correcta, indica que el problema de drenaje superficial inadecuado o el afloramiento de agua es un fenómeno de larga data (más de 25 años), y no un evento asociado únicamente a las crecidas recientes. Esto sugiere que la capacidad de infiltración del suelo circundante es baja, causando una escorrentía rápida y/o que el nivel freático se encuentra muy cerca de la superficie, probablemente debido a la litología de filitas (que pueden formar barreras de drenaje internas) y la saturación de los suelos en la ladera.

**Figura 64.** *Fotografía aérea, quebrada No identificada, progresiva 6+500*

El diseño original del drenaje vial, consistente de cunetas y una alcantarilla, es históricamente insuficiente para manejar tanto la escorrentía superficial como el posible drenaje subsuperficial, convirtiendo el problema en un riesgo crónico para la seguridad vial y la estabilidad de las fundaciones.

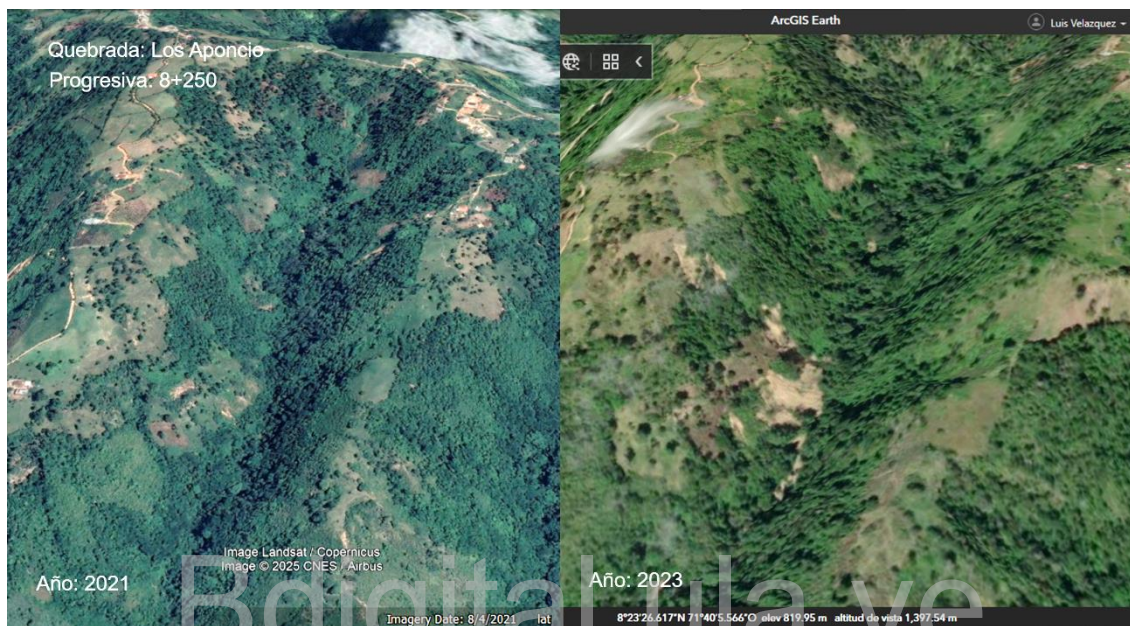
**Figura 65.** Quebrada Los Aponcio. Cuenca alta

Las imágenes satelitales comparativas mostradas en la Figura 65, con una diferencia de aproximadamente un año y medio (agosto de 2021 y enero de 2023), evidencian una acentuada degradación de las laderas manifestada por la aparición y expansión de deslizamientos y una significativa pérdida de cobertura vegetal. La geología subyacente, con filitas, altamente meteorizables y susceptibles a movimientos en masa y granitos en la parte alta, que aportan suelos residuales erosionables, es un factor predisponente crítico para esta inestabilidad.

- **Análisis de la imagen de enero de 2023 (derecha):** La diferencia más notable es la clara aparición y expansión de múltiples cicatrices de deslizamientos de tierra en las laderas de la cuenca. Estas cicatrices, de color más claro debido al suelo expuesto y la ausencia de vegetación, son visibles en varios puntos, indicando que la estabilidad de la ladera se ha visto comprometida significativamente. Algunos de estos movimientos parecen ser deslizamientos superficiales o de detritos, que se originan en zonas de pendiente pronunciada. La degradación rápida es consistente con la litología de filitas, que se meteorizan fácilmente en suelos finos y plásticos, muy susceptibles a perder estabilidad al saturarse con agua.
