TESIS DE MAESTRÍA

**APLICACIÓN DE SENSORES REMOTOS EN MANTENIMIENTO VIAL.  
CARRETERA T007, TRAMO LA VICTORIA - TOVAR, MÉRIDA – VENEZUELA**

Mérida, marzo de 2026

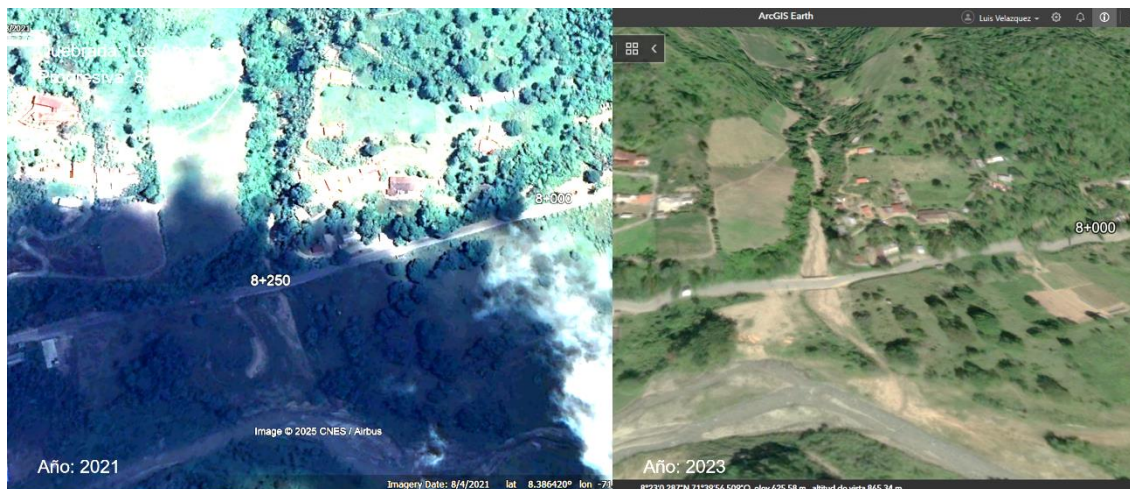
**Figura 66.** Quebrada Los Aponcio. Cuenca baja

- **Análisis de la imagen de agosto de 2021 (izquierda):** En 2021, la quebrada presentaba un lecho con un ancho más limitado y relativamente bien definido. Aún se observaba una importante cobertura de vegetación ribereña a lo largo de sus márgenes, lo que sugiere una estabilidad relativa del cauce y una menor energía de arrastre en ese momento. Los depósitos aluviales eran visibles, pero estaban más confinados.

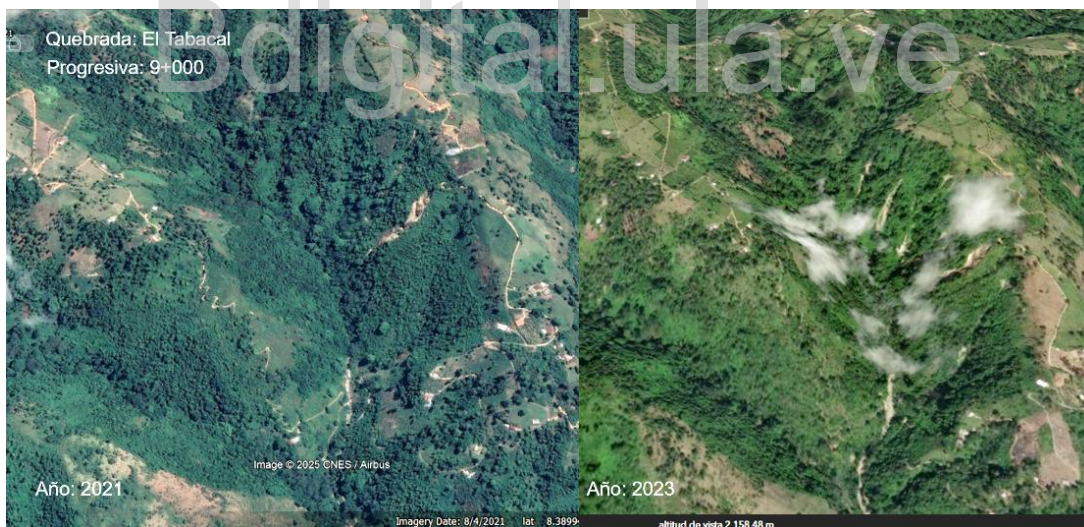
**Figura 67.** Quebrada El Tabacal. Cuenca alta

Las imágenes satelitales comparativas mostradas en la Figura 67, con una diferencia de poco más de un año (2021 y enero de 2023), revelan una acelerada degradación ambiental y geomorfológica. La litología predominante de filitas, susceptible a la erosión y movimientos en masa, y la presencia de granitos en la parte alta, que se meteorizan en suelos gruesos erosionables, son factores predisponentes clave.

- **Análisis de la imagen del año 2021 (izquierda):** Contrario a una estabilidad completa, la imagen de 2021 muestra signos claros de inestabilidad concentrada. Específicamente, en las laderas se distingue la presencia de una cárcava activa. Este rasgo geomorfológico indica que el sistema de escorrentía superficial estaba

- **Análisis de la imagen de enero de 2023 (derecha):** La principal diferencia y catalizador de la degradación es la evidente deforestación en la parte alta y media de la cuenca. Esta remoción de la cubierta forestal reduce drásticamente la capacidad de interceptación del suelo. La deforestación actuó como un catalizador, provocando la expansión, profundización y multiplicación de las cárcavas. El fenómeno erosivo, que era localizado en 2021, se volvió generalizado en 2023. Las nuevas cárcavas canalizan el agua a gran velocidad, exponiendo y removiendo grandes volúmenes de suelo residual y filitas meteorizadas. El resultado directo de esta erosión acelerada es un incremento masivo y repentino en la carga de sedimentos que ingresan a la quebrada principal. Este aumento de material ensancha y obstruye el cauce, aumentando el riesgo de desborde y eleva el potencial de flujos de detritos, transformando las crecidas normales en eventos de alta peligrosidad.

La evidencia satelital documenta la acelerada evolución geomorfológica de la cuenca, marcada por la transición de una inestabilidad localizada, visible a través de una cárcava activa en 2021, a una degradación generalizada caracterizada por la deforestación y la proliferación de cárcavas en 2023. Esta secuencia demuestra la extrema fragilidad de la cuenca, y el consecuente incremento en el aporte de sedimentos a la quebrada requiere una intervención inmediata tanto en las laderas como en el cauce.

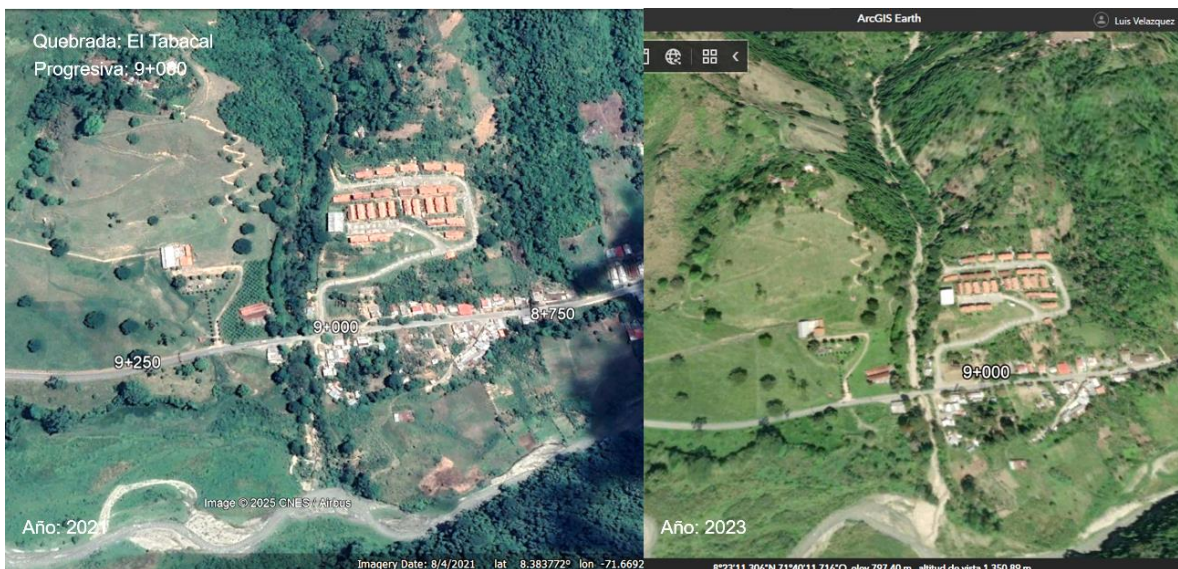
**Figura 68.** Quebrada El Tabacal. Cuenca baja

Las imágenes satelitales comparativas mostradas en la Figura 68, con una diferencia de aproximadamente un año y medio (agosto de 2021 y enero de 2023), documentan una acelerada degradación del cauce caracterizada por su ampliación, desestabilización de márgenes y pérdida de vegetación ribereña. La litología predominante de filitas y la presencia de granitos en la parte alta de la cuenca son factores fundamentales que facilitan la erosión y el aporte masivo de sedimentos.

- **Análisis de la imagen de agosto de 2021 (izquierda):** En 2021, la quebrada presentaba un lecho con un ancho más limitado y una mayor proporción de vegetación ribereña visible a lo largo de sus márgenes. Aunque ya se apreciaban zonas de depósitos aluviales, de color claro, estas no ocupaban la totalidad del fondo del valle y la vegetación arbórea o arbustiva contribuía a la estabilidad superficial de las riberas. Ya existía una urbanización en la margen derecha, relativamente cercana al cauce, y la carretera Troncal 007, lo que ya indicaba una vulnerabilidad potencial.

El volumen de material visible en el cauce activo y en sus márgenes denota un significativo aumento en la carga de sedimentos transportada por la quebrada, lo que es coherente con la erosión activa en las laderas y la degradación en la parte alta de la cuenca.

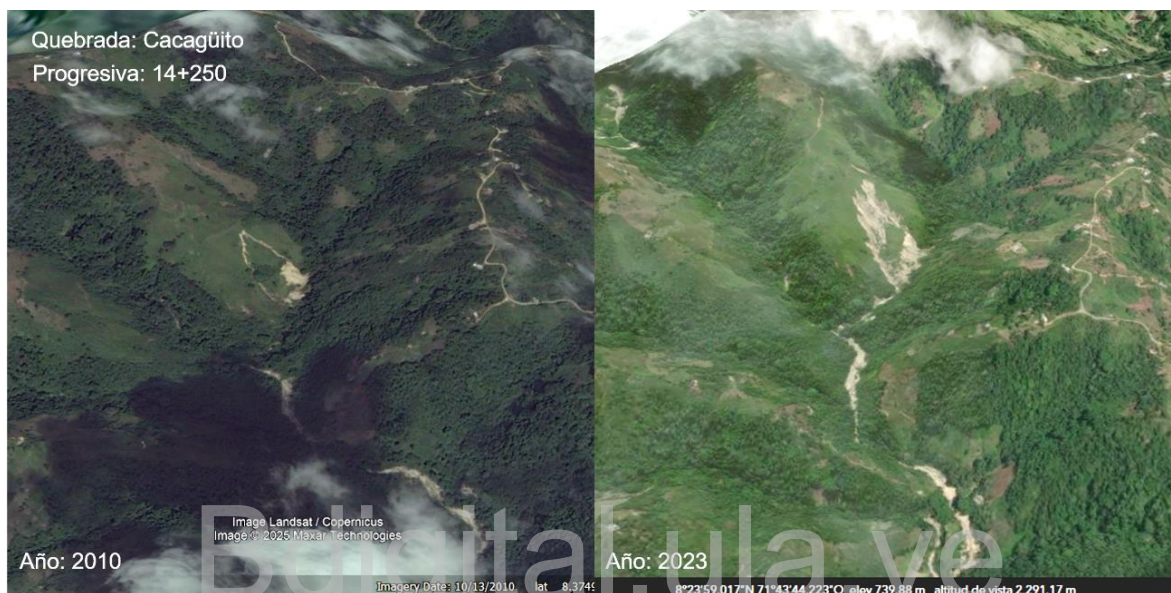
**Figura 69.** Quebrada Cacagüito. Cuenca alta

Las imágenes satelitales (ver Figura 69), con una diferencia de 13 años (octubre de 2010 y agosto de 2023), revelan un proceso de deslizamiento de ladera que ha experimentado una notable activación y expansión a lo largo del tiempo. Dada la litología de granito en la cuenca, es probable que este deslizamiento sea de tipo flujo de detritos o un deslizamiento traslacional profundo que ha evolucionado hacia la superficie. La extensión del deslizamiento es aproximadamente 2.20 Ha.

En resumen, las imágenes documentan la evolución progresiva del deslizamiento de ladera masivo en un entorno dominado por granitos, que pasó de ser una incipiente inestabilidad en 2010 a un evento geomorfológico de gran escala en 2023. La erosión, la remoción de la capa vegetal y la movilización de detritos han alterado drásticamente la topografía local y el régimen hidrológico de la cuenca. Este tipo de procesos en zonas graníticas son a menudo exacerbados por las fuertes precipitaciones, la alta fracturación de la roca y la pendiente, representando un riesgo significativo para cualquier infraestructura o asentamiento en las zonas bajas de la cuenca.

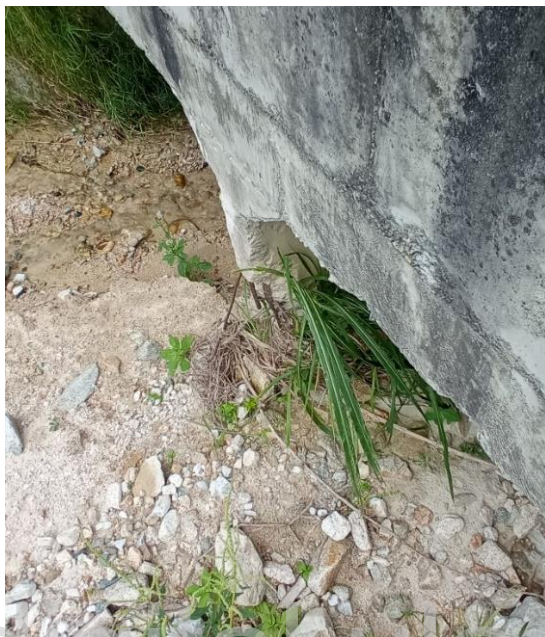
La infraestructura vial en la progresiva 14+250 se asienta sobre el cono de deyección de la quebrada Cacagüito, compuesto por material coluvial-aluvial derivado de la litología granítica de la cuenca. Este material, es a menudo grueso y altamente erosionable. La alineación rectilínea y la fuerte pendiente longitudinal del cauce en la proximidad de la carretera confieren una elevada energía específica al flujo, lo que resulta en un riesgo crítico de impacto de grandes bloques de roca y detritos contra el cajón de paso, el cual ya exhibe daños estructurales por impacto, como se muestra en la Figura 70. La

vulnerabilidad se centra en el colapso del cajón por impacto y la saturación hídrica del terraplén de acceso.

**Figura 70.** *Daños por impacto al pilar central*

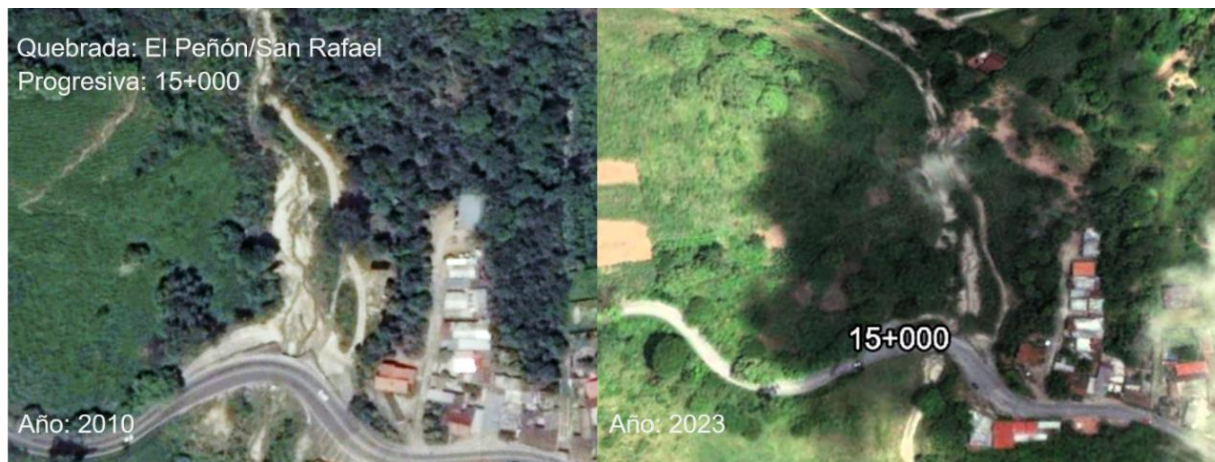
**Figura 71.** Quebrada El Peñón/San Rafael

El análisis multitemporal integra registros desde 1952 hasta 2024, documentando una transformación crítica en la geometría del cauce. Mientras que la fotografía aérea de mediados del siglo XX muestra un trazado vial con un cauce rectilíneo y estable, los registros de 2010 evidencian una ampliación degradacional masiva aguas arriba, donde el terraplén de acceso funcionó involuntariamente como una presa de retención de sedimentos. A pesar de la recuperación vegetal observada en 2023 y la sustitución de la obra de drenaje original por una de mayor capacidad con aletas de entrada, persiste una vulnerabilidad estructural intrínseca por fatiga de materiales y riesgo de socavación lateral ante crecidas extraordinarias que podrían comprometer nuevamente la funcionalidad del acceso vial.

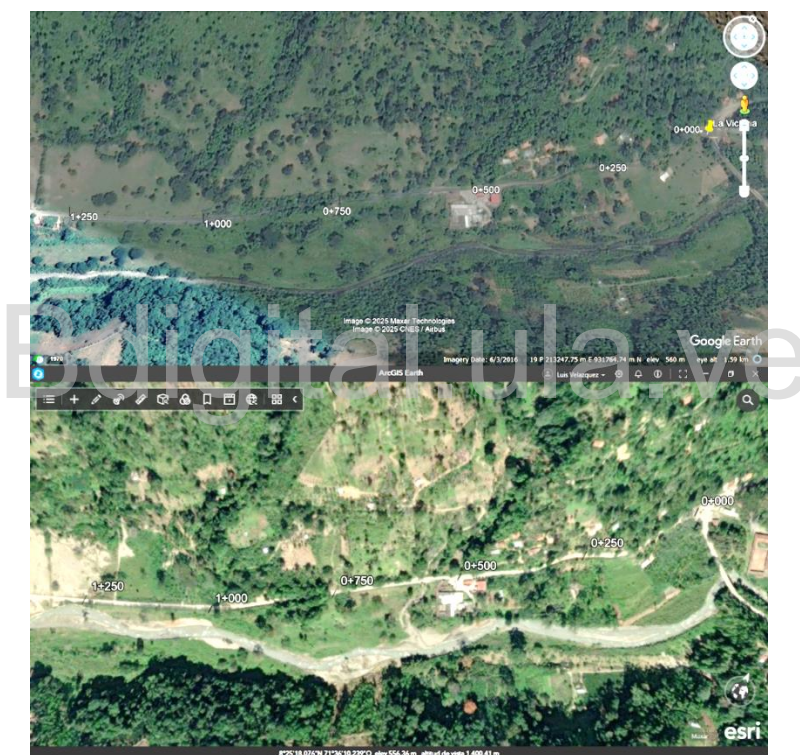
**Figura 73.** Variación geométrica del cauce

Este tramo inicial del río Mocotíes presenta una inestabilidad morfodinámica crítica definida por la transición de un cauce confinado (2016) a uno de sección ampliada y erosión lateral acentuada (2023). El proceso dominante es la migración neta del eje fluvial hacia la Troncal 007, lo que ha provocado una reducción drástica de los márgenes de seguridad, especialmente en las progresivas 1+000 y 1+250. Esta proximidad extrema del cauce activo al pie de la plataforma vial compromete la estabilidad de la plataforma y sitúa a las áreas residenciales en una zona de riesgo hídrico inminente por socavación y pérdida de soporte lateral.

Se evidencia una significativa modificación morfodinámica del río Mocotíes entre las fechas de las imágenes satelitales (06/03/2016 y 25/01/2023), manifestada principalmente como un proceso de erosión lateral y ampliación de la sección transversal (ver Figura 73). La imagen de 2016 exhibe una sección transversal de río más confinada, característica de un régimen de flujo posiblemente más estable o de menor energía erosiva. En contraste, la

imagen de 2023 muestra una sección considerablemente más ancha (aumento del área hidráulica), indicando una intensificación de los procesos erosivos laterales o un incremento en el caudal y energía de los eventos hidrológicos recientes. El paleocauce del río es visible en la imagen de 2023 (ver Figura 74), delimitando el curso anterior y la extensión de la migración del cauce.

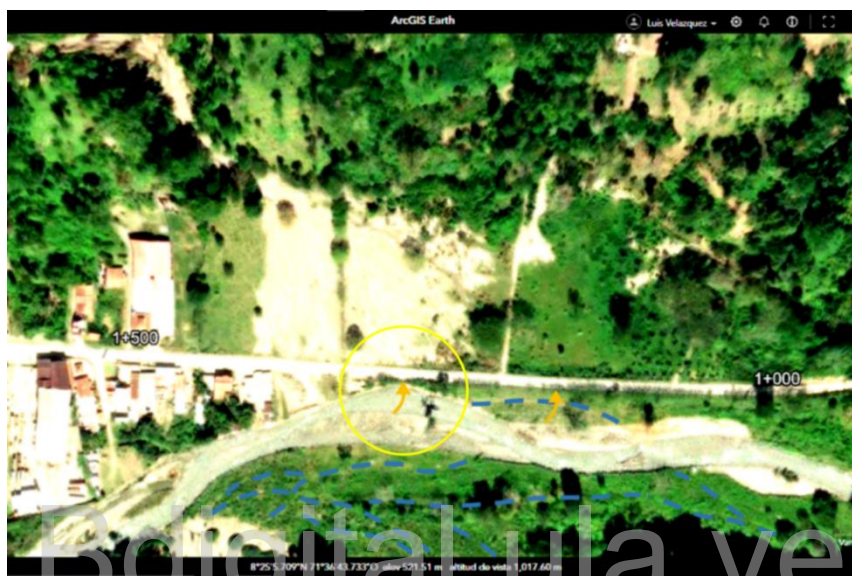
**Figura 74.** *Paleocauces, erosión lateral e inestabilidad en ladera*

Prg. 1+000: El riesgo de socavación y falla del talud es notablemente mayor en esta progresiva. La distancia de separación se redujo drásticamente de aproximadamente 105 m (2016) a tan solo 30 m (2023). Este punto representa un sector de vulnerabilidad crítica.

Prg. 1+250: Se registra la mayor reducción de la distancia de seguridad, pasando de aproximadamente 110 m en 2016 a un escaso margen de 5 m en 2023 (ver Figura 74). Esta proximidad extrema implica que el pie del talud del terraplén de la carretera está bajo ataque directo o inminente socavación lateral por parte del flujo fluvial, lo que compromete la estabilidad global de la plataforma vial.

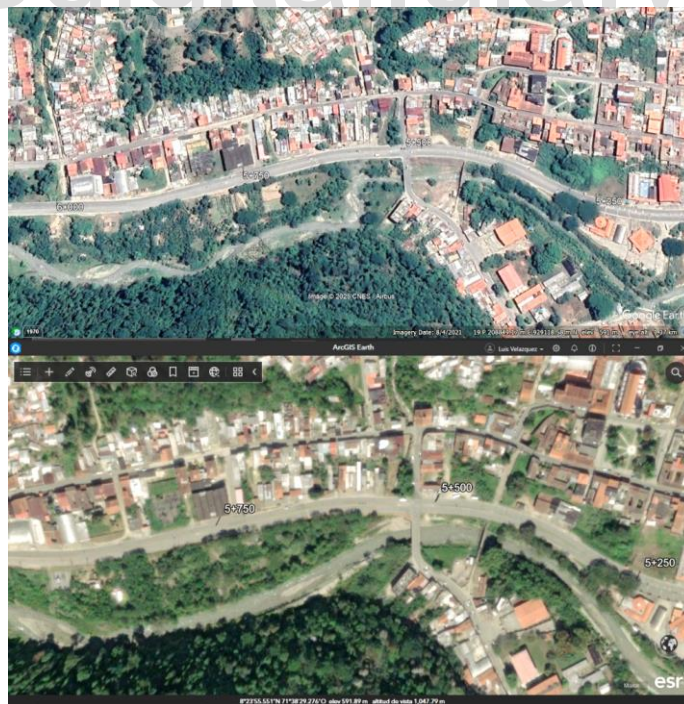
**Figura 75.** Riesgo hidráulico y estructural

El análisis morfodinámico entre las progresivas 5+250 y 5+500 revela una condición de peligro inminente por la pérdida de la alineación hidráulica del río Mocotíes respecto a las obras de paso (ver Figura 75). La transición entre 2021 y 2023 evidencia una reducción del 56% en el margen de seguridad del eje vial y la remoción total de la vegetación riparia protectora, dejando el material no consolidado bajo ataque erosivo directo. En la progresiva 5+500, la modificación del eje de flujo ha sustituido la aproximación rectilínea original por una trayectoria que concentra la energía cinética directamente contra el estribo izquierdo del puente y la pasarela peatonal. Esta reconfiguración del cauce activo genera un escenario de socavación local crítica que compromete la integridad de las fundaciones y la estabilidad global de la infraestructura de conectividad en este sector.

El análisis del segmento de río Mocotíes entre las progresivas Prg. 5+250 y 5+500 muestra una intensificación del ataque lateral y una modificación en la alineación del flujo que compromete directamente la estabilidad de la plataforma vial, el estribo del puente en Prg. 5+500, y la pasarela peatonal adyacente (ver Figura 75).

La evidencia satelital de 2023 muestra la eliminación de la abundante vegetación riparia que servía de protección natural en 2021. La remoción de esta cubierta es el resultado de la erosión lateral acelerada y expone el material no consolidado del terraplén a la socavación fluvial, acelerando el riesgo de falla.

En 2021, el flujo del río Mocotíes presentaba una alineación recta y centrada respecto a la luz del puente, minimizando el impacto sobre los estribos. La imagen de 2023, sin embargo, documenta un cambio de dirección del flujo hacia el margen cercano a la carretera. Este cambio en la aproximación del flujo concentra la energía cinética del agua directamente contra el estribo izquierdo (el más cercano a la carretera), como se observa en la Figura 76. Este fenómeno genera un alto riesgo de socavación local en la base del estribo, que, de no mitigarse, puede comprometer la capacidad portante y la estabilidad estructural de la fundación del puente. La huella de aproximación del río también pone en riesgo la pasarela peatonal adyacente, la cual puede sufrir daños por erosión o ser desestabilizada por la fuerza de arrastre durante caudales máximos.

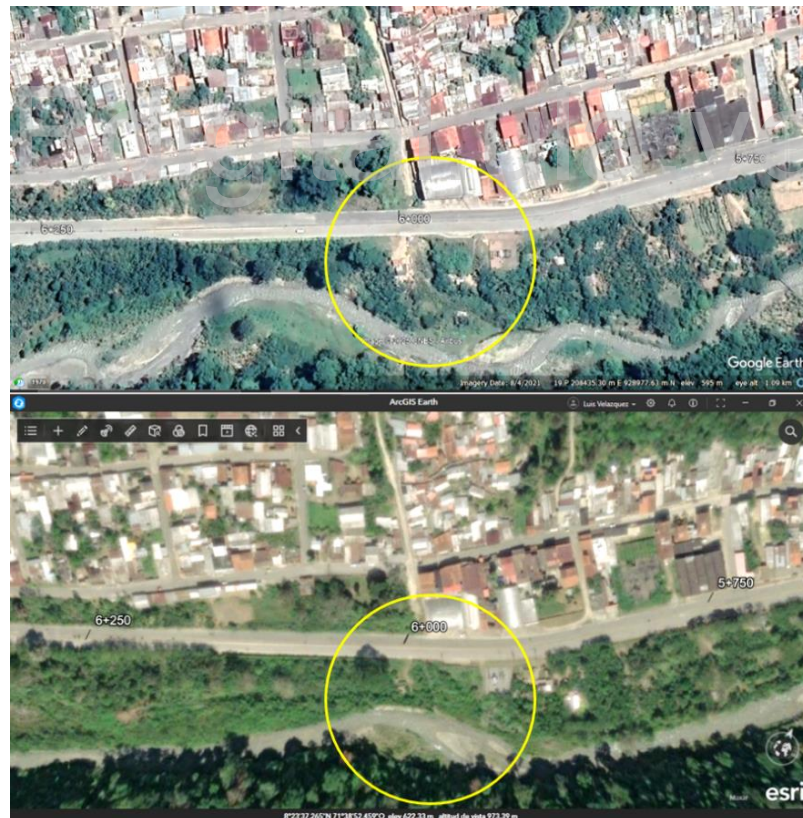
**Figura 78.** *Aproximación activa del río Mocotíes*

Esta aproximación activa, identificada mediante la huella de paleocauces y la erosión de márgenes, sitúa la plataforma vial bajo una amenaza de socavación focalizada. La inestabilidad direccional del flujo en este tramo justifica la implementación inmediata de medidas preventivas de canalización y protección marginal, con el fin de estabilizar la trayectoria fluvial y mitigar el riesgo de falla estructural por la pérdida de soporte lateral en el terraplén.

El análisis del tramo comprendido entre las progresivas Prg. 6+000 y 6+250, muestra una dinámica de cauce que oscila entre el alejamiento y el retorno, culminando en una aproximación activa que justifica una intervención de mantenimiento preventivo.

A pesar del alejamiento inicial, la situación más reciente documentada muestra un retorno y acercamiento focalizado del río hacia la carretera específicamente en la progresiva 6+000. Esta huella fluvial activa se acerca de manera riesgosa a la plataforma vial, indicando que el eje de máxima energía del flujo está migrando nuevamente hacia el pie del terraplén (ver Figura 78).

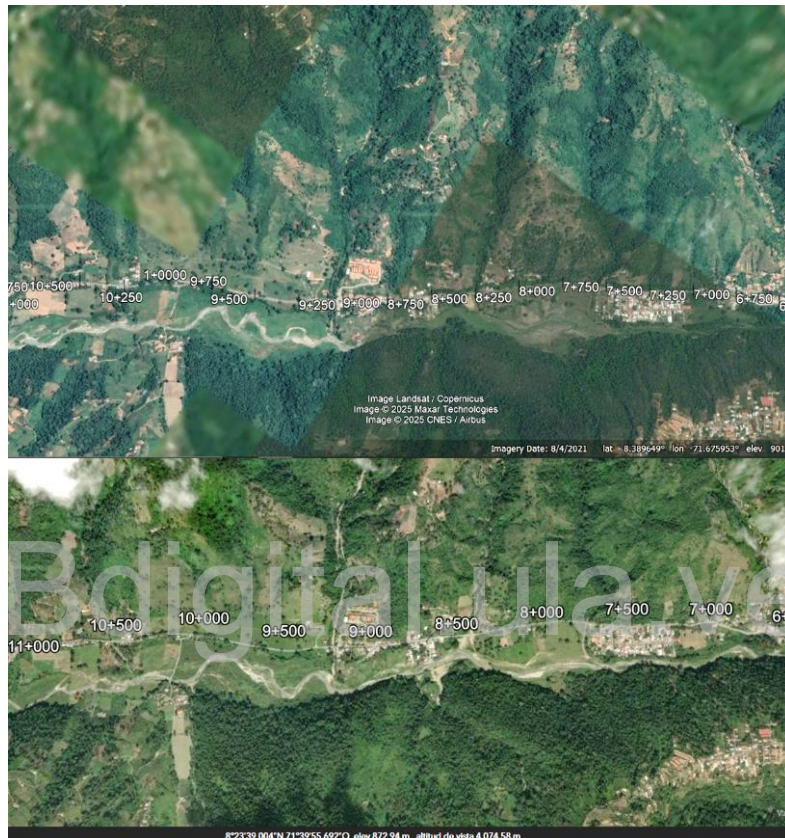
**Figura 80. Dinámica del río Mocotíes**

vial. Esta tendencia de migración lateral, sumada a la inestabilidad de los materiales aluviales del entorno, compromete los márgenes de seguridad de la Troncal 007, exigiendo un monitoreo continuo de la socavación de pie de talud en este punto de aproximación activa.

Este extenso tramo se caracteriza por una ampliación sostenida de la sección transversal del cauce en la comparación multitemporal (2021/2023 vs. 2016), y por la presencia de una alta energía fluvial manifestada en la erosión de afluentes secundarios y la persistencia de numerosos paleocauces (ver Figura 80).

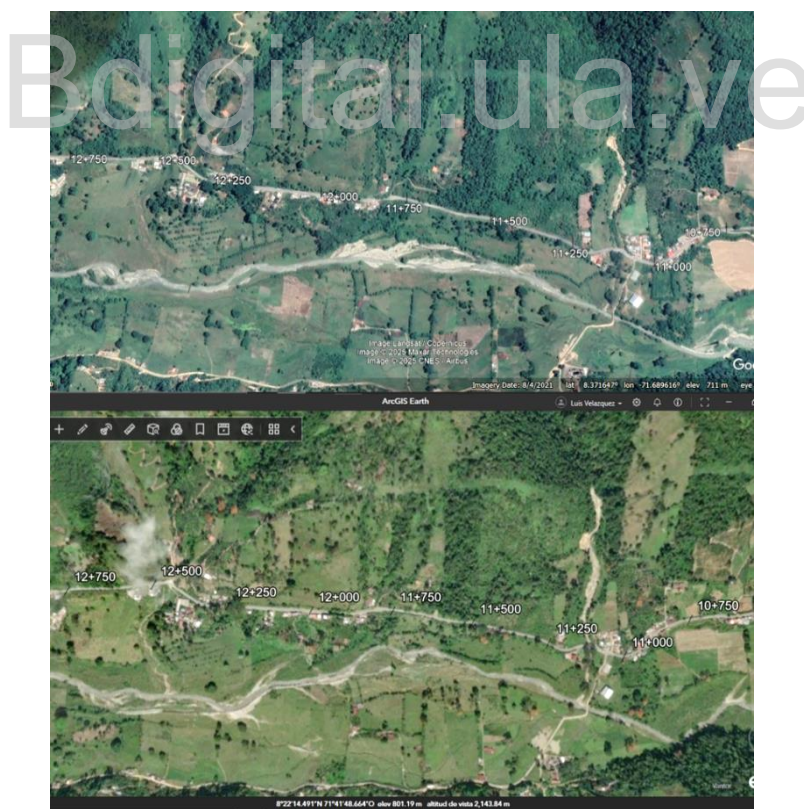
**Figura 81.** Dualidad en el comportamiento del río

A partir de la progresiva 11+750, la morfología del cauce experimenta cambios de dirección que derivan en una migración activa hacia el eje de la carretera. Aunque los márgenes de seguridad actuales no representan una amenaza inminente de colapso, la acelerada tasa de acercamiento y la recurrente inestabilidad de los afluentes secundarios definen a este sector como una zona de alerta preventiva, donde la evolución de la erosión lateral exige un monitoreo constante para garantizar la integridad a largo plazo de la plataforma vial.

El tramo de estudio revela una dualidad en el comportamiento del río Mocotíes, un segmento de relativa estabilidad seguido de un sector con una migración lateral notable hacia la infraestructura vial y la recurrencia de la inestabilidad en los afluentes secundarios.

En este segmento, el río Mocotíes ha demostrado una estabilidad longitudinal y lateral entre las fechas de las imágenes (2021 vs. 2023), sin registrar cambios significativos en su curso principal. La distancia horizontal mínima entre el cauce y el terraplén de la carretera se mantiene en un margen amplio de aproximadamente 100 m, lo que clasifica esta sección como de bajo riesgo de socavación y erosión lateral (ver Figura 81).

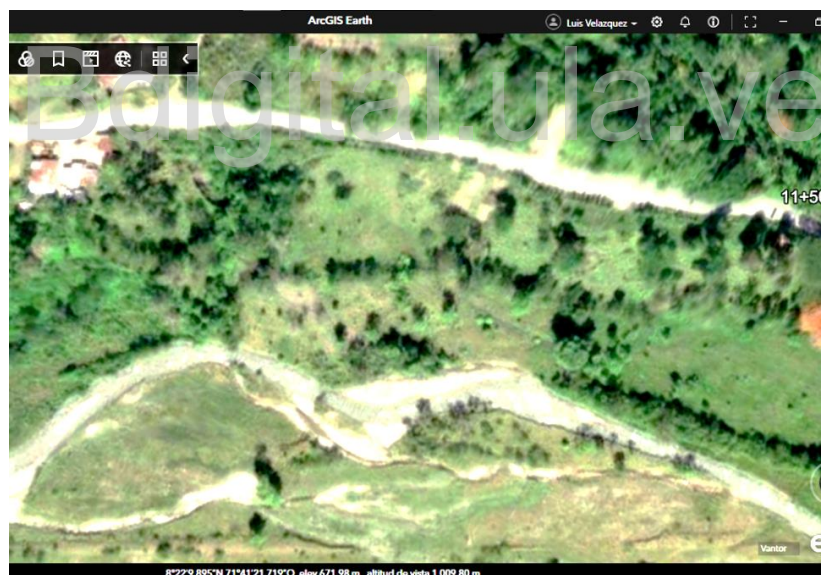
**Figura 82.** *Control geotécnico natural*

El análisis en la Progresiva 11+500 destaca la importancia del control geotécnico natural en la mitigación del riesgo fluvial en esta sección del tramo, como se observa en la Figura 82.

En este punto, la carretera se encuentra fundada sobre un depósito de pie de vertiente. La inclinación de los materiales depositados actúa como un obstáculo natural rígido que impide que el río se acerque a la plataforma vial. Este fenómeno geotécnico genera un confinamiento natural del cauce.

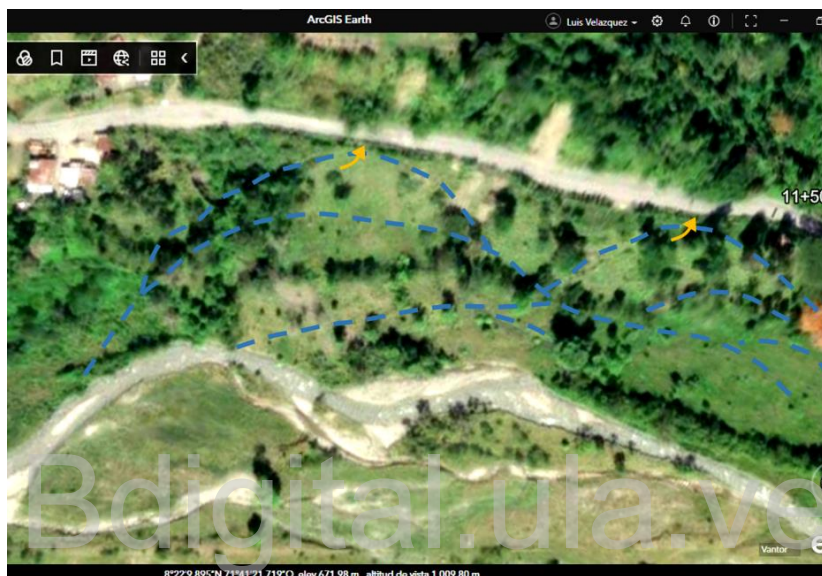
**Figura 83.** *Paleocauces observados*

La presencia de este obstáculo natural disminuye significativamente el riesgo de socavación lateral del terraplén en este sector. Aunque se observan huellas del río en las cercanías de la carretera (paleocauces) como se muestra en la Figura 83, se infiere que estas corresponden a cursos antiguos. Dada la estabilidad conferida por el depósito de pie de vertiente y la ausencia de una migración activa reciente, no se espera que el río afecte la estabilidad de la carretera a corto o mediano plazo.

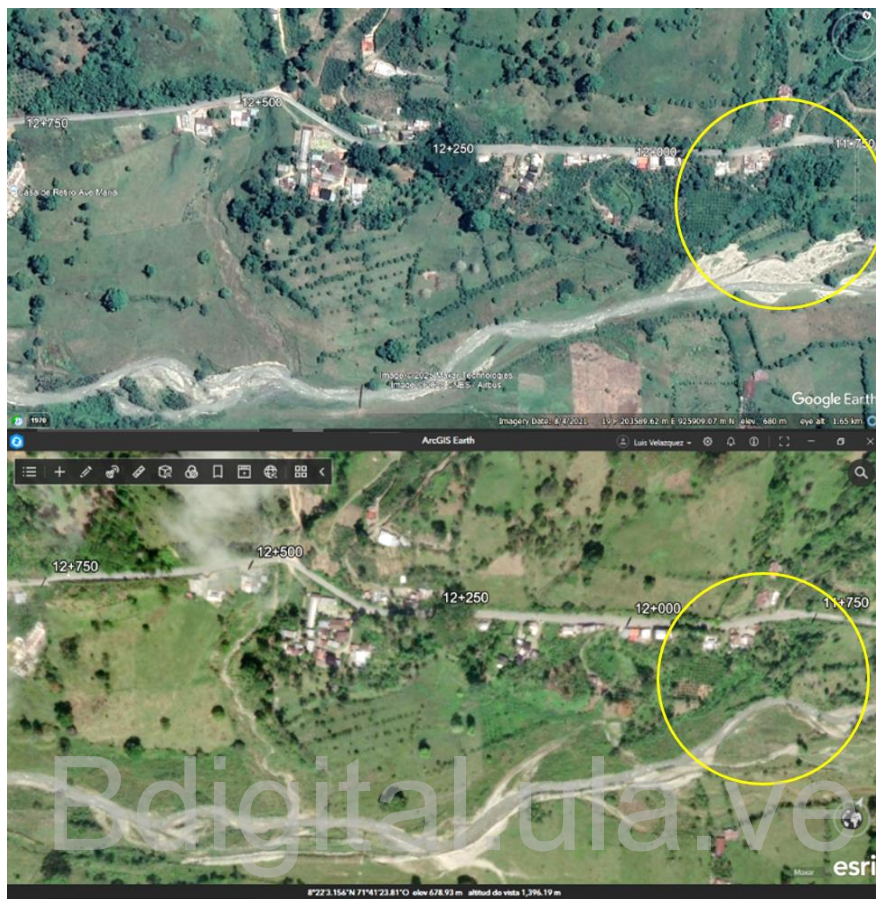
**Figura 84.** *Acercamiento significativo y riesgo de erosión*

Este tramo se caracteriza por cambios de dirección en el cauce que resultan en una migración activa del río en dirección al eje de la carretera (ver Figura 84). La zona más crítica se localiza entre las progresivas 11+750 y 12+000.

La distancia de separación se ha reducido de manera significativa. En 2021, la distancia era de aproximadamente 160 m, mientras que en 2023 se redujo a 103 m. Aunque la distancia final aún no representa una amenaza inminente como en los primeros tramos (como en Prg. 1+250), la tasa de acercamiento (57 m en dos años) es una señal de tendencia erosiva acelerada que requiere monitoreo continuo.

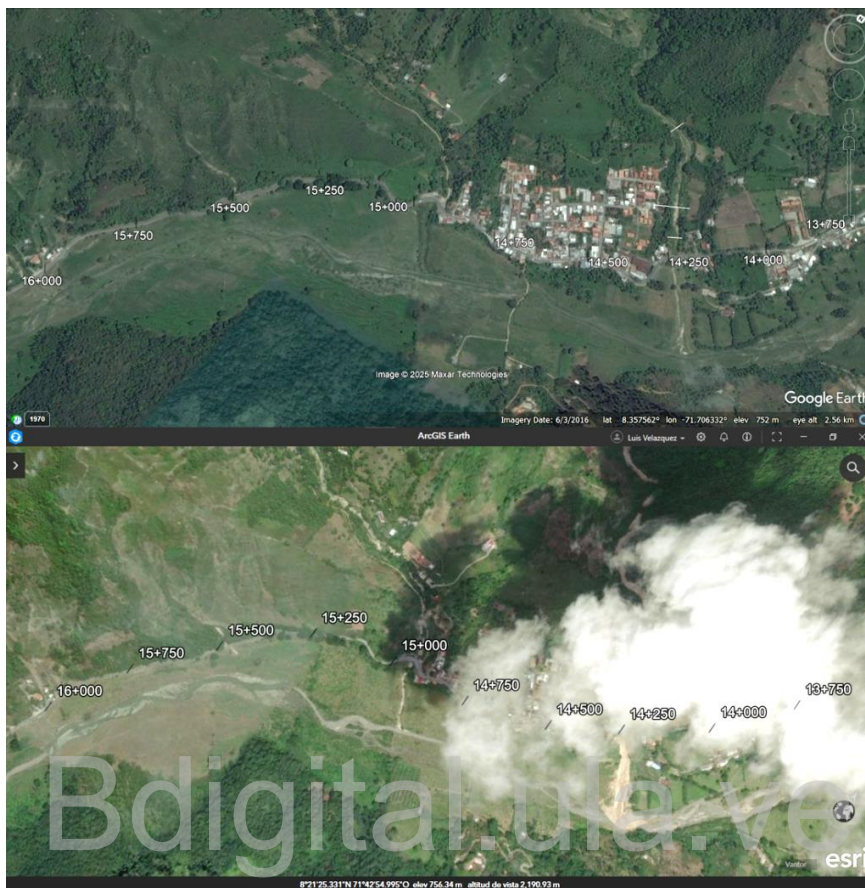
**Figura 85.** *Distancia de seguridad moderada*

Este tramo presenta un escenario de riesgo moderado y estabilidad relativa. A pesar de las limitaciones visuales por nubosidad, se identifica una ampliación recurrente de la sección transversal y una reducción gradual del margen de seguridad, que se mantiene en un promedio de 55 m a 60 m. La configuración de paleocauces paralelos al eje vial es un factor favorable, ya que dirige la energía erosiva longitudinalmente, minimizando el ataque directo al terraplén en condiciones de flujo normal.

En el análisis de este tramo la evaluación se ve parcialmente afectada por la nubosidad, como se observa en la Figura 85, pero aun así se identifican tendencias y distancias de seguridad clave.

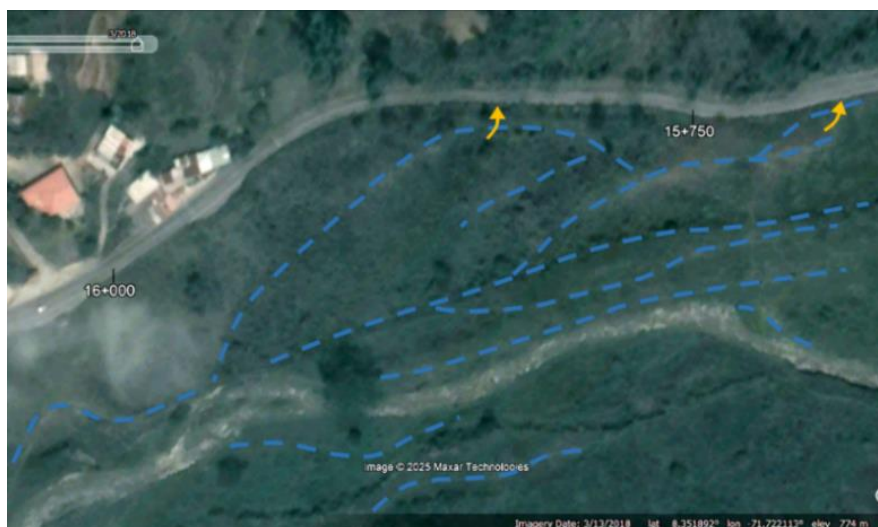
**Figura 86.** *Paleocauces y bajo riesgo observado*

En esta sección, la morfología del río muestra numerosos paleocauces cuya orientación es predominantemente paralela al alineamiento de la carretera, como se observa en la Figura 86. Esto confiere estabilidad al terraplén al dirigir la energía erosiva del flujo en sentido longitudinal.

Las huellas más cercanas a la vía corresponden a eventos pasados de desborde y socavación. No obstante, la tendencia actual del cauce no apunta a la activación de estos antiguos cursos, lo que resta importancia al riesgo. Con una distancia mínima de aproximadamente 60 m, no se recomiendan obras de defensa fluvial.

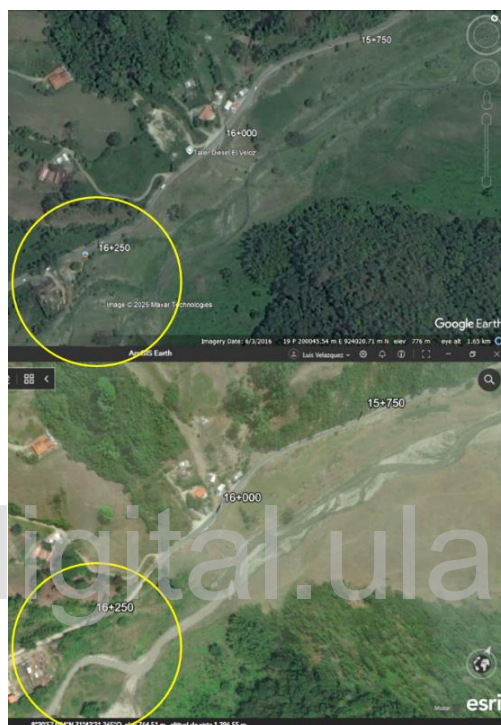
**Figura 87.** *Reactivación de paleocauce*

El análisis multitemporal de este segmento revela un evento de reactivación de cauce que evidencia la alta memoria hidráulica y morfodinámica del río Mocotíes, traduciéndose en una reducción del margen de seguridad, como se observa en la Figura 87.

En las imágenes de 2021, se observa claramente que el río ha retomado un curso fluvial previo (paleocauce), cuya huella era visible en la imagen de 2016, aunque en ese entonces la sección estaba cubierta por vegetación riparia. La reactivación de este trazado implica que el río utiliza un abanico de inundación o cauces múltiples bajo condiciones de alto caudal, siendo capaz de desbordar y recuperar senderos históricos.

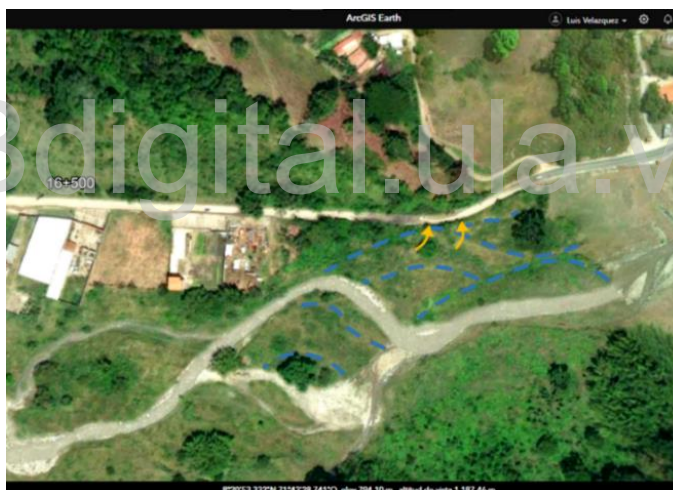
**Figura 88.** *Bifurcación del cauce*

La morfodinámica fluvial del río Mocotíes evoluciona hacia un sistema de bifurcación que altera el vector de incidencia hidráulica sobre la infraestructura vial. Este fenómeno de desborde activo se manifiesta a través de un cauce secundario que diverge del principal con una dirección de flujo perpendicular hacia el eje de la carretera (ver Figura 88), condición característica de tramos con alta energía de inundación y escasa capacidad de confinamiento.

Esta redistribución del caudal establece una vulnerabilidad específica, generando una amenaza de erosión focalizada con potencial de ataque directo al pie del talud. La reactivación y profundización de este brazo podría capturar el flujo de manera permanente, provocando la socavación y eventual desestabilización de la plataforma vial en el punto de contacto.

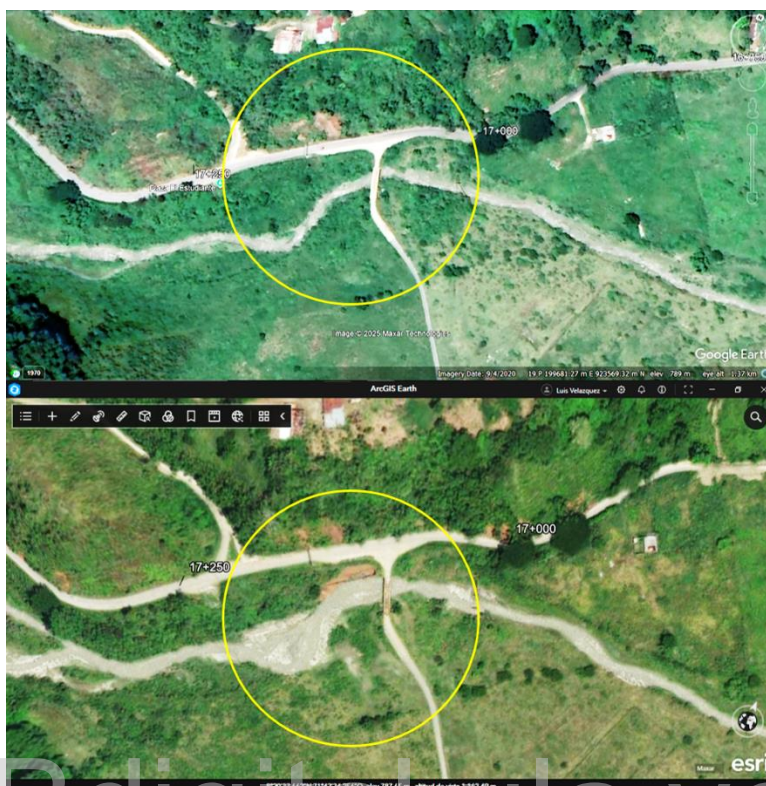
**Figura 89.** Dinámica fluvial y amenaza estructural

Este punto representa una de las intersecciones más críticas del estudio, donde la morfodinámica fluvial del río Mocotíes impacta directamente sobre la infraestructura de soporte vial. La configuración actual del cauce en la progresiva 17+000 genera una condición de vulnerabilidad dual: por un lado, una amenaza de socavación local sobre los elementos de fundación del puente y, por otro, un ataque erosivo lateral contra el terraplén de acceso.

El análisis en la progresiva 17+000 identifica una interferencia crítica entre la dinámica fluvial y la infraestructura de drenaje y vial, como se muestra en la Figura 89.

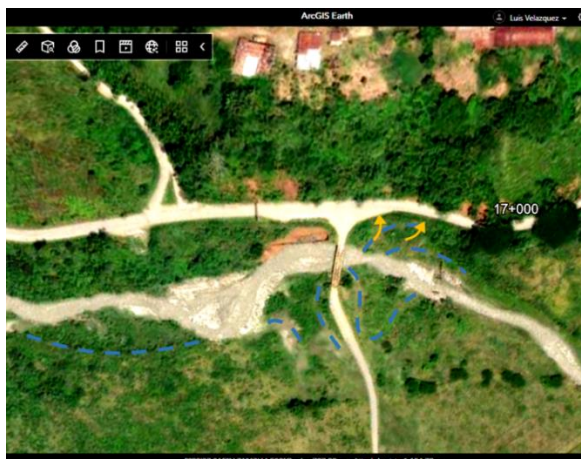
**Figura 90.** *Paleocauces observados y amenaza estructural*

En el punto de mayor aproximación a la vía, el río forma una curva activa que dirige la energía erosiva lateral directamente contra el pie del terraplén de la carretera. Esta condición hidráulica tiene el potencial de erosionar la plataforma vial a corto plazo, especialmente durante eventos de alto caudal (ver Figura 90).

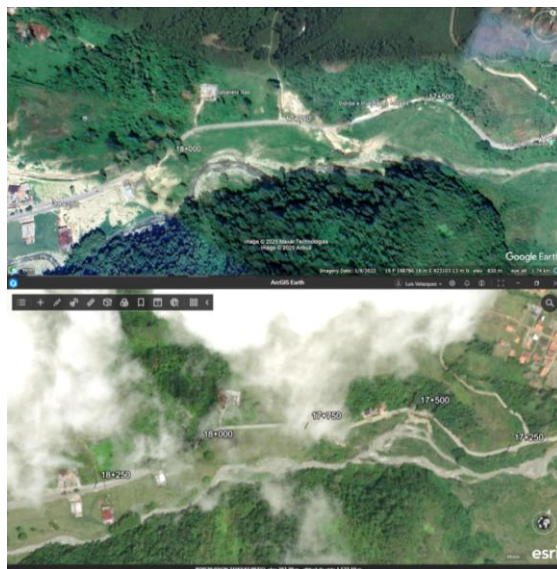
**Figura 91.** *Riesgo de desborde*

El análisis en este segmento se ve parcialmente limitado por la nubosidad en las imágenes de *ArcGIS Earth* (ver Figura 91). No obstante, la evidencia morfológica en la Progresiva 17+500 revela la existencia de un brazo de desborde activo con una trayectoria de riesgo.

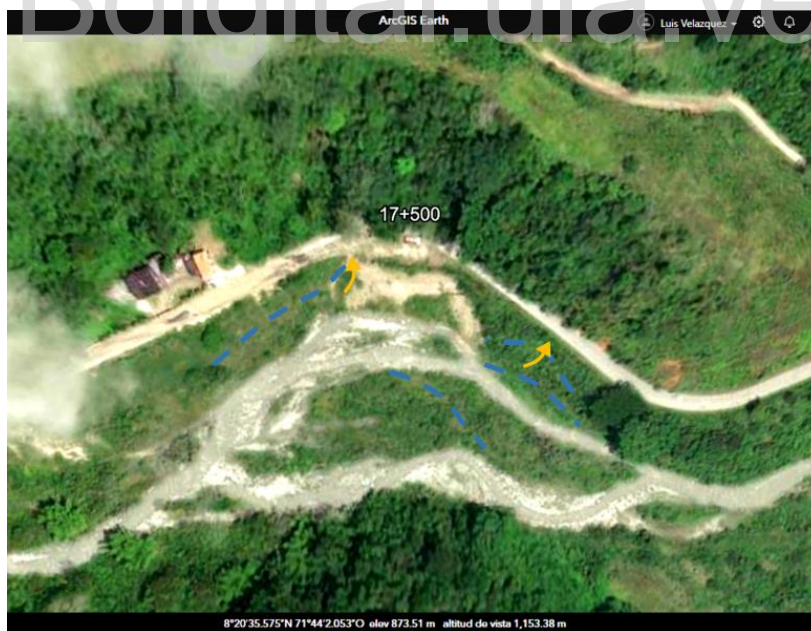
**Figura 92.** *Brazo de desborde*

Se observa la existencia de un brazo de desborde activo cuyo trazado se dirige directamente hacia el terraplén de la carretera (ver Figura 92). Los paleocauces y huellas visibles en la llanura de inundación adyacente permiten inferir una alta probabilidad de que el flujo del río, bajo condiciones de caudal máximo, se active y erosionare el pie del terraplén.

Dada la configuración topográfica y el posible alineamiento rectilíneo que podría adoptar el flujo en esta zona de desborde, existe el riesgo de que el caudal desarrolle una velocidad significativa, aumentando su fuerza tractiva y su capacidad erosiva sobre el material no protegido.

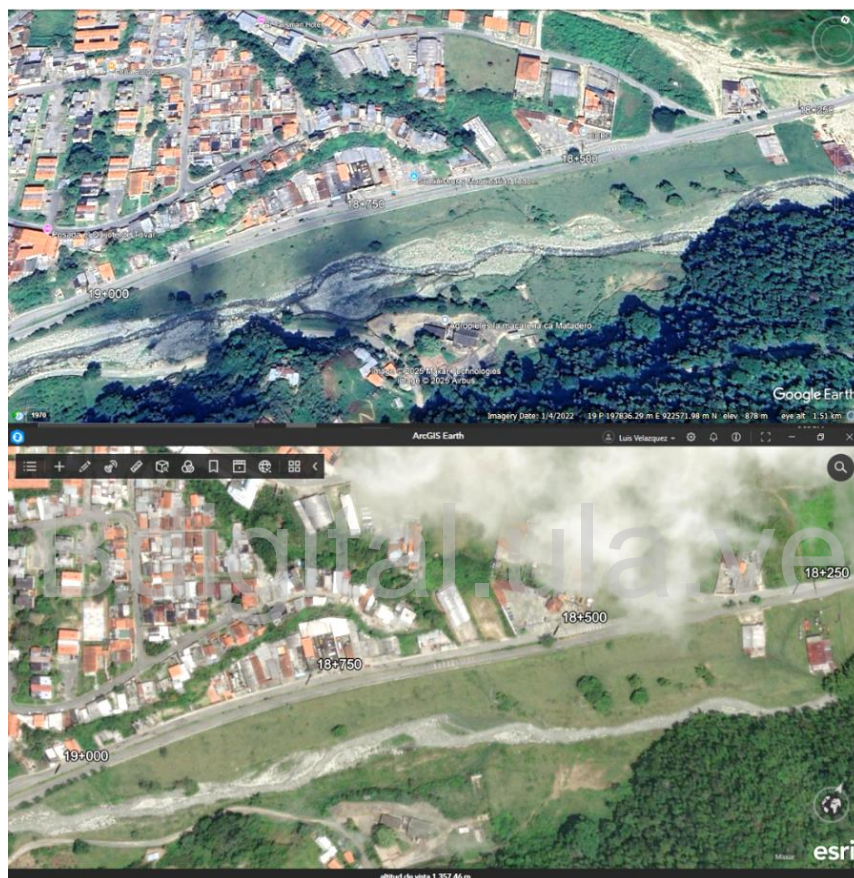
**Figura 93. Acercamiento del río**

El análisis de este segmento identifica una alta actividad de transporte de sedimentos y daños posibles a la infraestructura vial, como se muestra en la Figura 93.

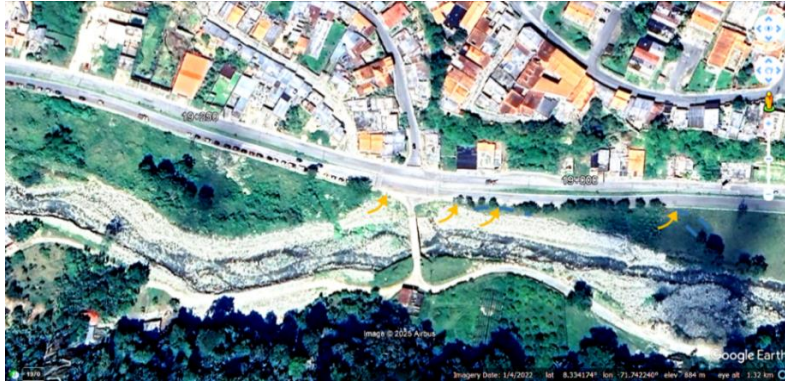
**Figura 94.** Acercamiento del río y riesgo de erosión lateral

En la Progresiva 19+000, el acercamiento del cauce representa un riesgo directo para la estabilidad del terraplén de la carretera y, crucialmente, para el estribo del puente de acceso al sector El Matadero (ver Figura 94). El ataque lateral continuado amenaza con la socavación de la fundación del estribo, comprometiendo la funcionalidad de la estructura de cruce.

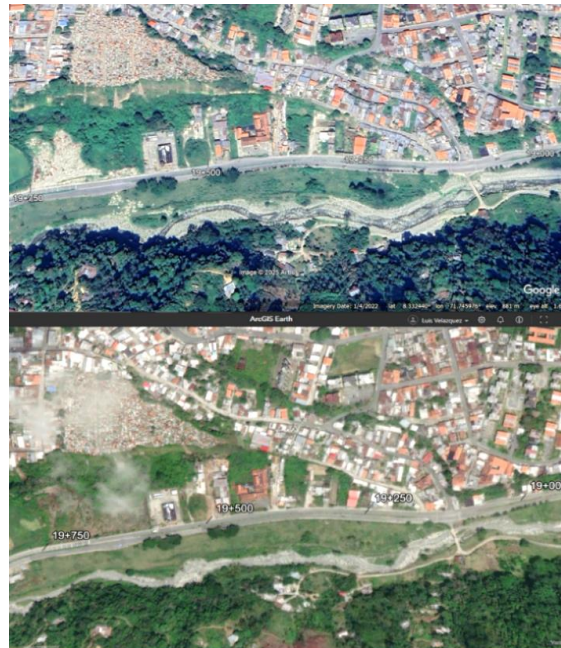
**Figura 95.** Proximidad del río y riesgo urbano

Se confirma una tendencia de migración lateral continua hacia la carretera (Figura 95). Aunque el cauce ya estaba próximo en 2021, las imágenes de 2022 muestran una aproximación aún mayor al pie del talud de la carretera. Se reitera la presencia de gran cantidad de material de color blanquecino arrastrado por el río en 2022. Este fenómeno confirma la alta energía y capacidad de transporte de sedimentos del río, aumentando el potencial de abrasión y de depositación aguas abajo.

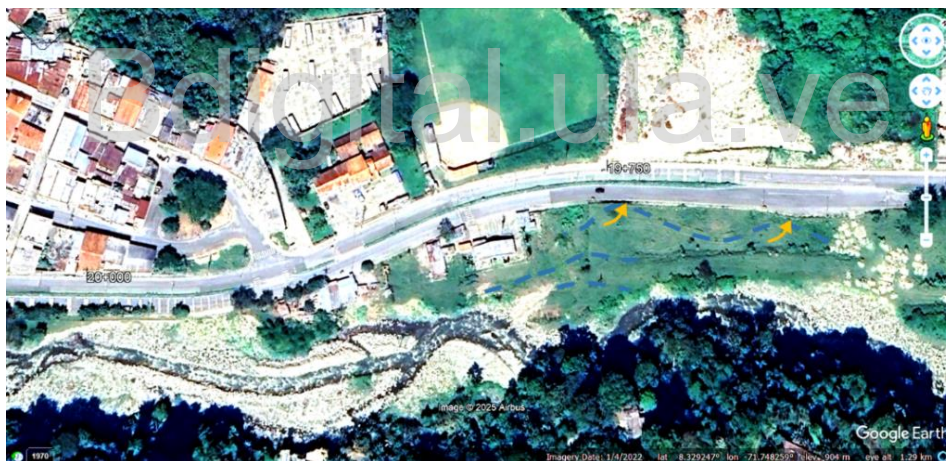
**Figura 96.** *Paleocauces observados*

En la progresiva 19+750, la distancia mínima entre el río y la carretera es de aproximadamente 45 m. Aunque existen numerosas huellas fluviales en la terraza aluvial, como se observa en la Figura 96, esta distancia se considera un riesgo potencial que no es inminente a corto o mediano plazo. A pesar de esto, el área se caracteriza por ser una planicie de inundación donde convergen varios brazos del río, lo que genera un riesgo significativo de desborde lateral durante eventos de crecida, lo que pondría en peligro tanto la carretera como las viviendas cercanas.

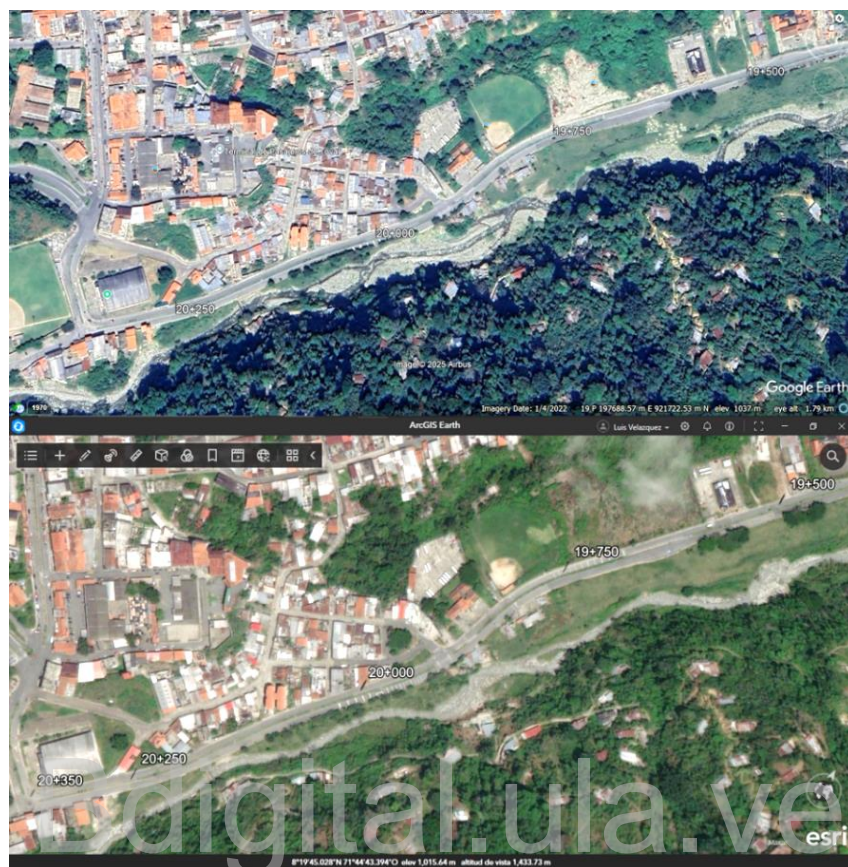
**Figura 97.** Control geológico del trazado del río

Este segmento final del estudio, que culmina en la Prg. 20+350, se caracteriza por la influencia geológica en la determinación del trazado fluvial y la identificación de un último punto de alta vulnerabilidad, mostrado en la Figura 97.

Aunque el recorrido general del cauce es similar entre las fechas analizadas, se observa un acercamiento focalizado del río hacia la carretera en la Progresiva 20+000, en la imagen de 2022.

El trazado del río se encuentra ceñido en dirección a las montañas de filita ubicadas en el lado sur. La resistencia de las filitas a ser erosionadas actúa como un control estructural, impidiendo que el río migre significativamente hacia el sur y forzando su aproximación hacia el margen norte, donde se encuentra la carretera. Se observa una gran presencia de material de color blanco en la imagen de 2022, lo que reitera la alta capacidad de arrastre del río, ya observada en tramos anteriores.

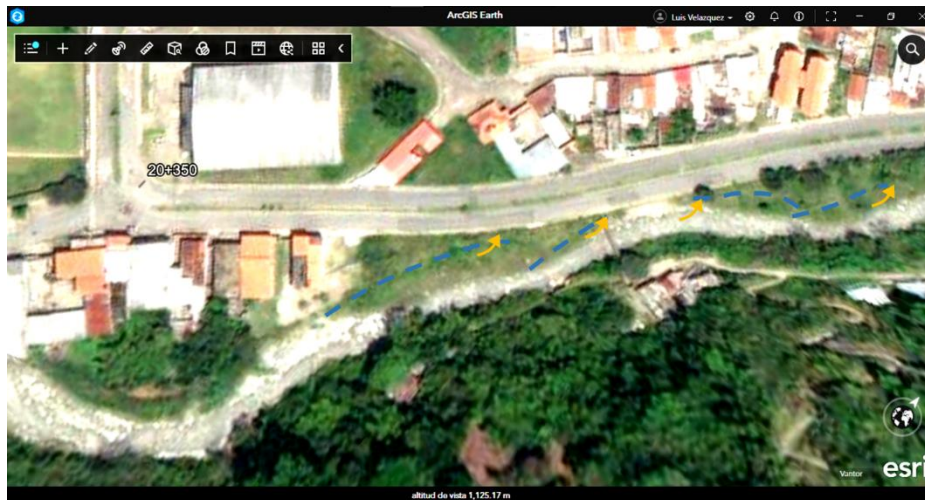
**Figura 98.** Acercamiento crítico del río

El punto más cercano y, por ende, el punto crítico final del tramo, coincide con la cercanía de la carretera a las montañas de filita, donde el río es forzado a aproximarse a la plataforma vial, como se observa en la Figura 98.
