TESIS DE MAESTRÍA

**APLICACIÓN DE SENSORES REMOTOS EN MANTENIMIENTO VIAL.  
CARRETERA T007, TRAMO LA VICTORIA - TOVAR, MÉRIDA – VENEZUELA**

Mérida, marzo de 2026

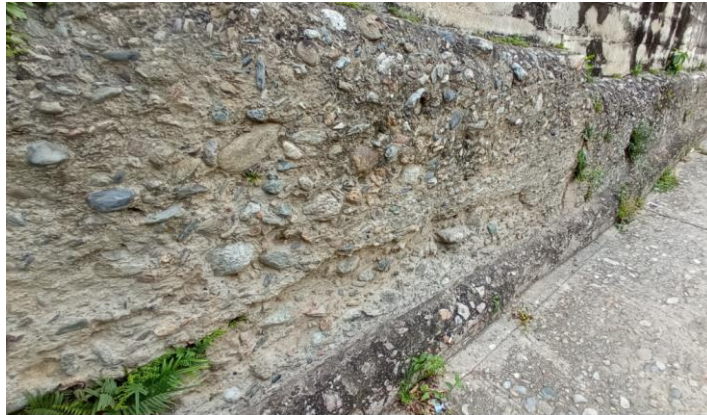
**Figura 101.** *Depósito de pie de vertiente*

Campo	Detalle a Registrar
Forma Geomorfológica cartografiada	Depósito de pie de vertiente (ver Figura 101)
Confirmación de la Forma <i>in situ</i>	<p>Confirmada.</p> <p>Se observa una capa de material no consolidado donde predomina la matriz fina sobre el clasto. Se trata de un conglomerado de clastos de varios tipos de roca, incluyendo cantos rodados, indicando transporte previo, embebido en una matriz abundante de arena y limo de color beige/gris claro. Los clastos varían principalmente entre el tamaño de grava gruesa y canto rodado, con un alto grado de redondez.</p>
Proceso Activo Observado	No observado
Relación con el Mantenimiento Vial	La naturaleza no consolidada y la presencia de matriz fina lo hacen altamente susceptible a la erosión hídrica y a la inestabilidad por saturación, representando un riesgo significativo para la vía.

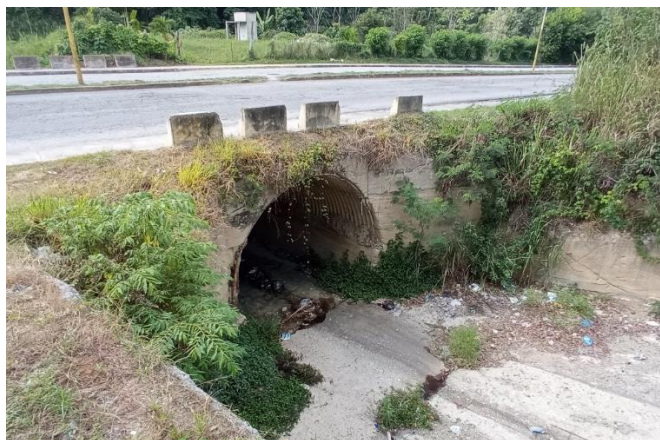
**Figura 103.** *Alcantarilla de arco metálico corrugado revestida en concreto en cabezales y laterales*

Campo	Detalle a Registrar
Nombre de Curso de Agua	San José
Clasificación en el Mapa	Quebrada
Condición Actual del Flujo	Seco
Interacción con la Vía	Alcantarilla de arco metálico corrugado revestida en concreto en cabezales y laterales (ver Figura 103).

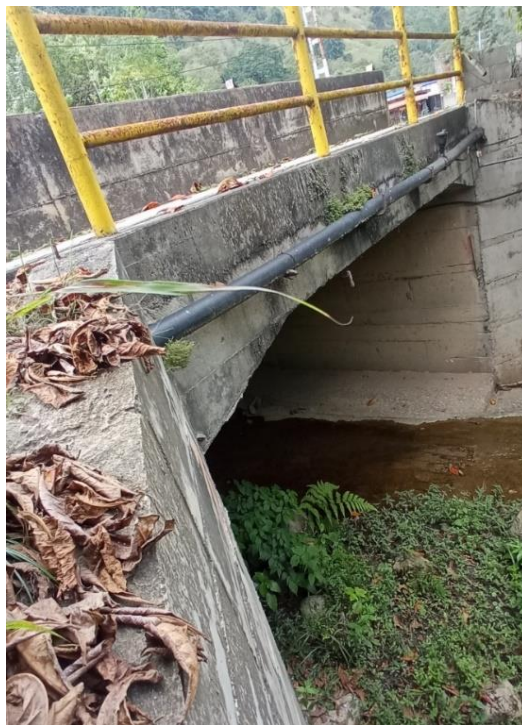
**Figura 108.** *Puente de concreto armado en quebrada El Barro*

- Evaluación de la obra de drenaje transversal: En la sección de quebrada El Barro, la obra de drenaje transversal ha sido resuelta mediante la construcción de un puente de concreto armado de gran sección, como se observa en la Figura 108. La ejecución de esta infraestructura es posterior al evento hidrometeorológico de 2005, según se ha constatado a través información de campo. El análisis de campo revela que la estructura incorpora criterios de diseño actualizados post-evento. Consecuentemente, el dimensionamiento de la luz y la capacidad hidráulica de la estructura se consideran óptimos para la gestión de caudales extraordinarios. Esto permite descartar la obra de paso como un factor de vulnerabilidad crítica para la estabilidad y funcionalidad de la infraestructura vial en este punto.

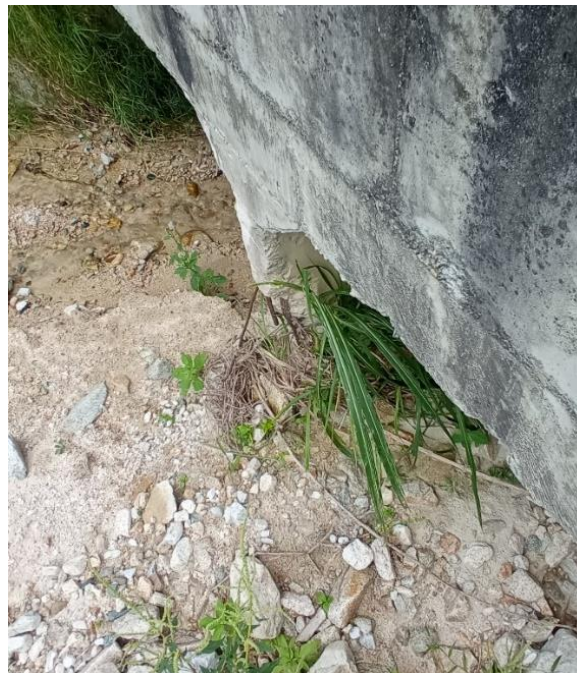
La necesidad de estructuras de retención se acentúa en las proximidades de la obra de paso, debido a que el tramo final de la quebrada presenta una alineación rectilínea con una orientación prácticamente perpendicular al eje de la carretera. Esta configuración, combinada con las fuertes pendientes longitudinales aguas arriba, confiere una elevada energía específica al flujo. La construcción de diques en esta zona es crucial para mitigar el riesgo de impacto de grandes bloques de roca y detritos contra la estructura de la alcantarilla/cajón, la cual ya exhibe daños estructurales por impacto en sus pilas centrales, como se evidencia en la Figura 117.

**Figura 117.** Daños por impacto al pilar central

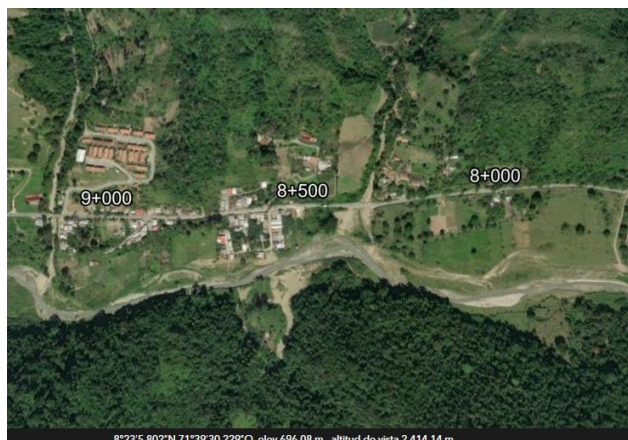
Para el segmento comprendido entre las progresivas 8+250 y 9+000, los resultados de la caracterización multitemporal determinan que no se requiere la ejecución de obras de defensa fluvial o intervenciones estructurales. A pesar de la movilidad histórica y la ampliación del cauce documentadas, la distancia de separación actual respecto a la carretera se mantiene dentro de márgenes de seguridad técnica que no representan una amenaza inminente para la estabilidad de la vía (ver Figura 122).

**Figura 122.** Punto de aproximación focal. Monitoreo periódico requerido

En consecuencia, la propuesta para este tramo se limita exclusivamente a un plan de monitoreo periódico. Esta medida preventiva permitirá vigilar la evolución de la tasa de acercamiento detectada entre las Prg. 8+250 y 8+500, asegurando una gestión eficiente de los recursos al priorizar las inversiones de capital solo en los puntos críticos de alta vulnerabilidad identificados en el mapa de síntesis.

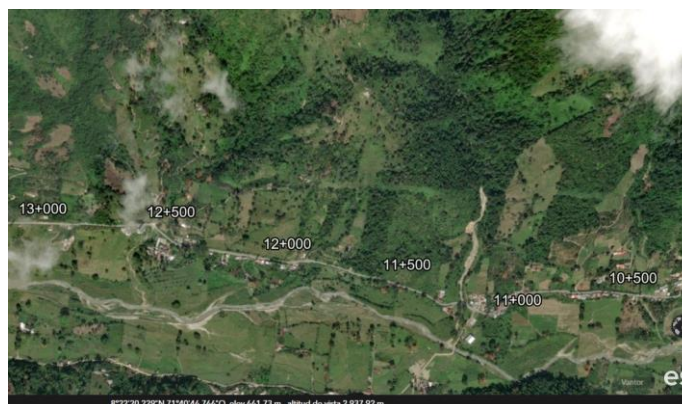
En el tramo comprendido entre las progresivas 10+750 y 11+750, el análisis comparativo (2021 vs. 2023) confirma una notable estabilidad longitudinal y lateral del río Mocotíes, sin variaciones significativas en su curso principal (ver Figura 123). Al mantener una distancia horizontal mínima de seguridad de aproximadamente 100 m respecto al eje de la carretera, este sector se clasifica como de bajo riesgo ante fenómenos de socavación o erosión lateral. Dada la amplitud del margen de amortiguamiento y la ausencia de tendencias migratorias hacia la infraestructura, se determina que no se requiere la ejecución de obras de defensa fluvial en este segmento, garantizándose la integridad de la vía mediante las condiciones naturales del cauce.

**Figura 123.** Estabilidad longitudinal y lateral del río

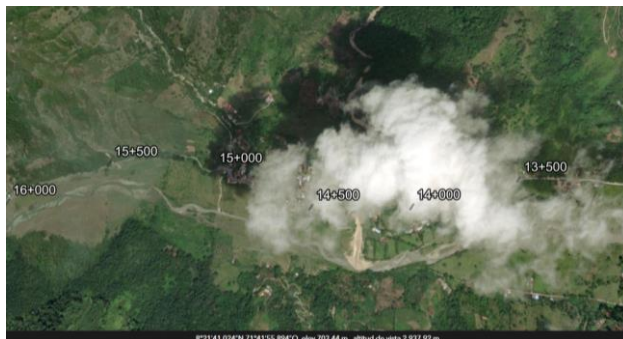
Tras el análisis multitemporal del comportamiento del río Mocotíes en este sector (progresivas 13+750 a 16+000), se determinó que, a pesar de la movilidad histórica del cauce, las condiciones actuales no exigen la ejecución de intervenciones estructurales inmediatas (ver Figura 124). En el segmento comprendido entre la Prg. 13+750 y 14+750, aunque se detectó una reducción de la distancia de amortiguamiento de 275 m a 233 m en un periodo de cinco años, el margen remanente se considera suficiente para la estabilidad de la vía, recomendándose únicamente un monitoreo periódico de la tasa de migración fluvial.

Asimismo, en el sector de la Prg. 14+750 a 15+190, donde se registra la separación mínima más corta de este segmento (55 m), el riesgo se califica como moderado al ser superior a las distancias críticas identificadas en otros puntos del estudio, por lo tanto, no se requiere una intervención estructural urgente en esta etapa. Finalmente, para el tramo Prg. 15+750 a 16+000, la morfología fluvial caracterizada por paleocauces orientados longitudinalmente al terraplén confiere una estabilidad natural al flujo, alejando la energía erosiva del alineamiento de la carretera. Con una distancia mínima de 60 m y una tendencia actual que no sugiere la reactivación de antiguos cursos de socavación, se concluye que este segmento mantiene un bajo riesgo hídrico, prescindiendo de la necesidad de obras de defensa fluvial.

**Figura 124. Segmento de bajo riesgo hídrico**

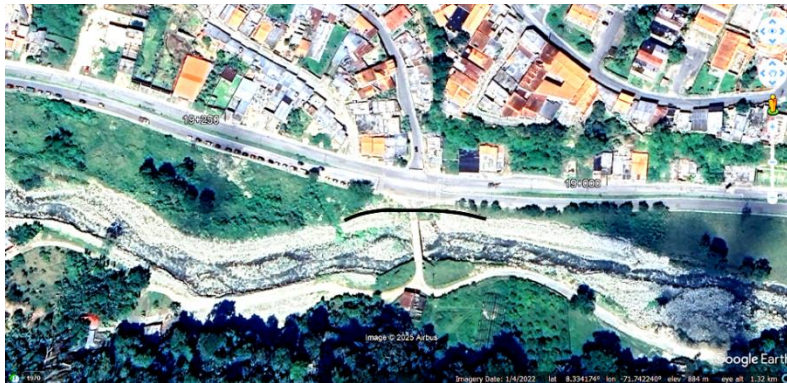
**Figura 128. Ubicación del pedraplén**

Considerando el riesgo de falla del puente y la afectación a la vía, se requiere una defensa perimetral del cruce.

Se propone la construcción de pedraplenes de protección integral y estructural, que consisten en la instalación de escolleras diseñadas para proteger de manera continua dos elementos clave. La ubicación se muestra en la Figura 128. El objetivo es doble, asegurar la protección de la vía mediante la estabilización del terraplén de la carretera en la zona de aproximación (cerca de Prg. 19+000) para prevenir futuras pérdidas del terraplén, y garantizar la defensa del estribo extendiendo el pedraplén para envolver y proteger el estribo del puente de acceso, mitigando el ataque lateral y la socavación local que se ha convertido en una amenaza activa.

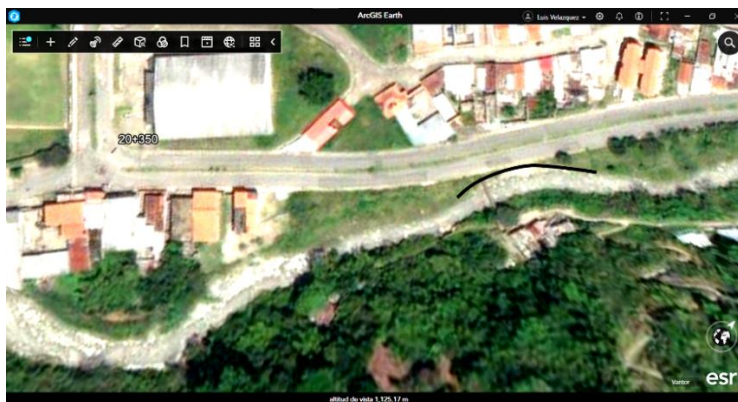
**Figura 130. Ubicación del pedraplén**

El punto más cercano y, por ende, el punto crítico final del tramo, coincide con la cercanía de la carretera a las montañas de filita, donde el río es forzado a aproximarse a la vía, como se observa en la Figura 130.

El riesgo en la Prg. 20+000 es que la proximidad del cauce, combinada con la tendencia forzada del río por la presencia de las filitas, representa una amenaza directa de erosión lateral y socavación del terraplén. Por ello, se propone la construcción de un muro de protección del terraplén, como se muestra en la Figura 130. El diseño funcional requiere una estructura de contención para proteger directamente la base y el talud del terraplén de la carretera en esta zona de confinamiento fluvial forzado. Este muro de protección, que puede ser un pedraplén, muro de gravedad o gaviones, dependiendo del diseño geotécnico, es indispensable para estabilizar la ribera y prevenir la pérdida del terraplén causada por el ataque erosivo del río en este punto ceñido.

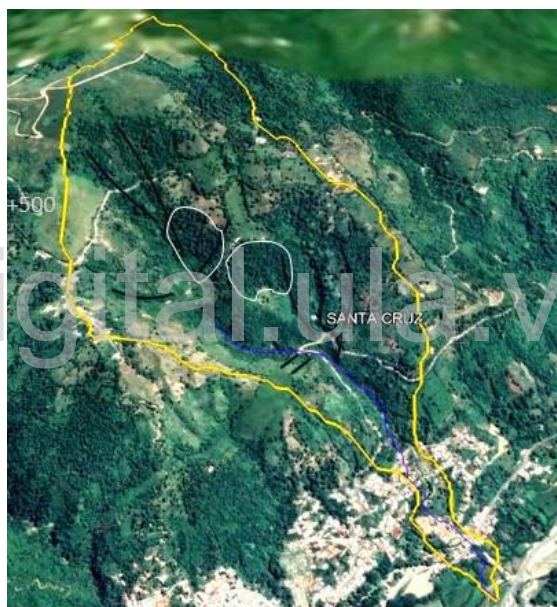
**Figura C.1 1.** Cuenca: quebrada La Parada. Progresiva 4+250 - 4+500

- Coordenadas GPS (WGS84): Latitud ( $\phi$ ): 8.402588°/Longitud ( $\lambda$ ): -71.634781°
- Descripción técnica de la microcuenca hidrográfica: La unidad de análisis corresponde a una microcuenca de montaña ubicada entre las progresivas 4+250 y 4+500 de la vía, drenando en el sector cercano a Santa Cruz de Mora. Este análisis se centra en la fragilidad geológica estructural, la inestabilidad histórica (coluviones) y la amenaza activa de erosión concentrada (ver Figura C.1 1).

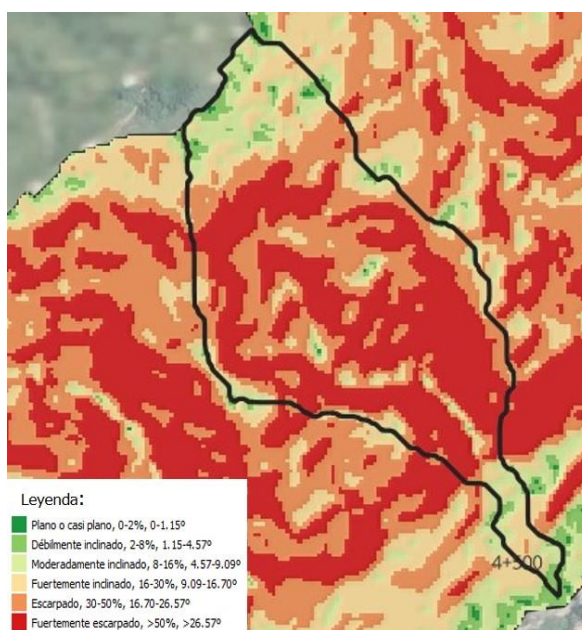
**Figura C.1 2. Mapa de pendientes**

- Morfometría y pendientes: La cuenca es alargada. Aunque esto típicamente implica un tiempo de concentración más largo, las fuertes pendientes que dominan la cuenca contrarrestan este efecto, garantizando una alta energía de escurrimiento y capacidad de transporte de sedimentos. La cuenca presenta fuertes pendientes en general, que son el motor principal de los procesos de inestabilidad (ver Figura C.1 2).

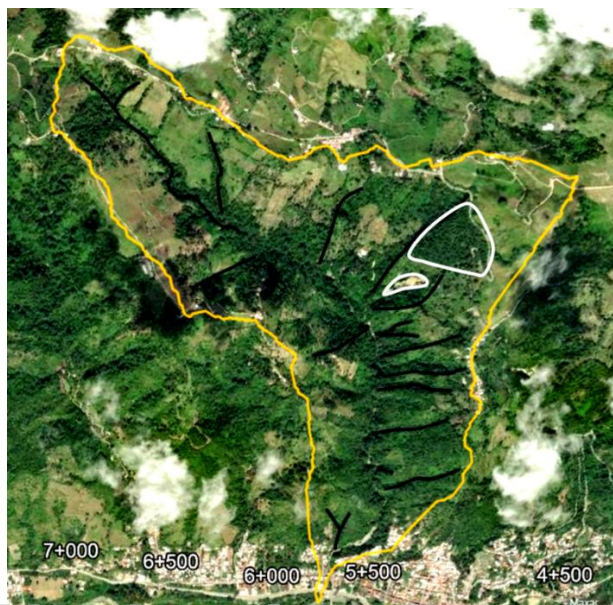
**Figura C.2 1.** Cuenca: quebrada Carmania/Los Cedros. Progresiva 5+500 – 5+750

inestabilidad por erosión y la vulnerabilidad en la cabecera de la cuenca (ver Figura C.2 1).

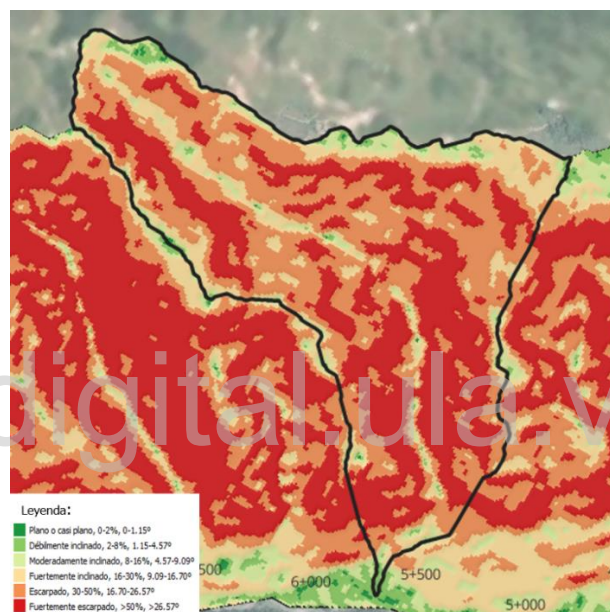
**Figura C.2 2. Mapa de pendientes**

- Geomorfología, pendientes y riesgo de inestabilidad: La morfología favorece la inestabilidad antigua y actual, segmentando el riesgo por zonas.
  - Pendientes. La cuenca presenta una diferenciación morfológica crítica: En la zona alta (cabecera), se presentan pendientes con valores más bajos, lo que reduce la energía potencial y favorece la actividad agrícola. En las zonas media y baja, las pendientes son más fuertes, lo que garantiza una alta energía de escurrimiento y la capacidad de transporte de detritos en el cauce principal (ver Figura C.2 2).

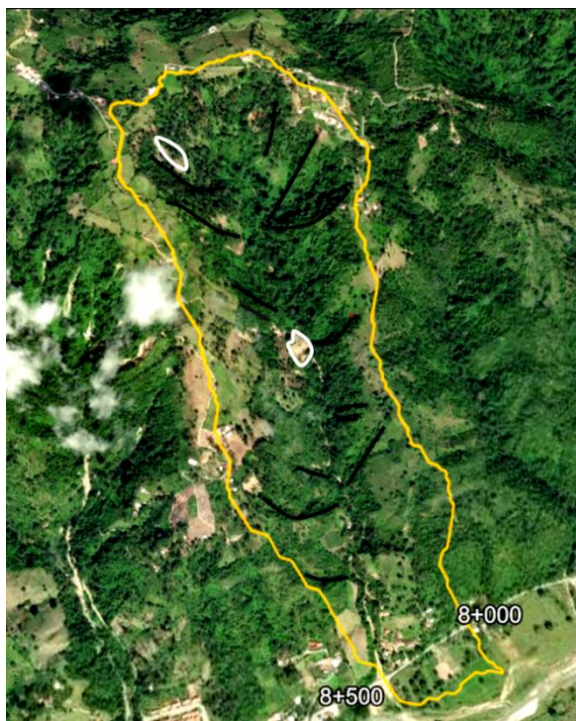
**Figura C.3 1.** Cuenca: quebrada Los Aponcio. Progresiva 8+250

- Coordenadas GPS (WGS84): Latitud ( $\phi$ ): 8.385415°/Longitud ( $\lambda$ ): -71.665130°
- Descripción técnica de la microcuenca hidrográfica: La unidad de análisis corresponde a la microcuenca que drena hacia la progresiva 8+250, caracterizada por una litoestructura donde predomina la filita y afloramientos de granito en las cotas superiores. Este análisis se centra en la fragilidad geológica y el control estructural del macizo, el cual presenta una baja densidad de fracturas. (ver Figura C.3 1).

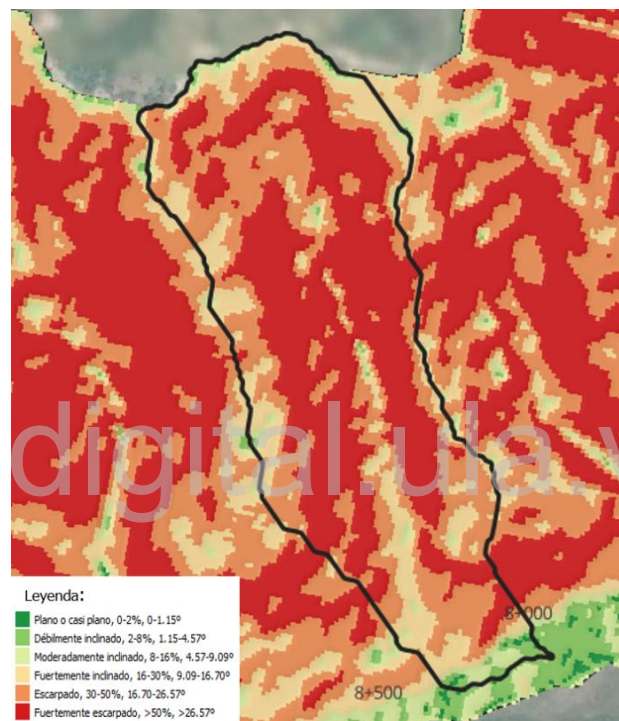
**Figura C.3 2. Mapa de pendientes**

- Geomorfología, pendientes y riesgo de inestabilidad: La morfología es el factor detonante principal, con evidencias de inestabilidad activa.
  - Pendientes. La cuenca presenta fuertes a muy fuertes pendientes, con valores que oscilan entre 30% y 50%, superando el 50% en numerosas áreas (ver Figura C.3 2). Estas pendientes son la principal fuerza impulsora de la inestabilidad y el transporte de detritos.

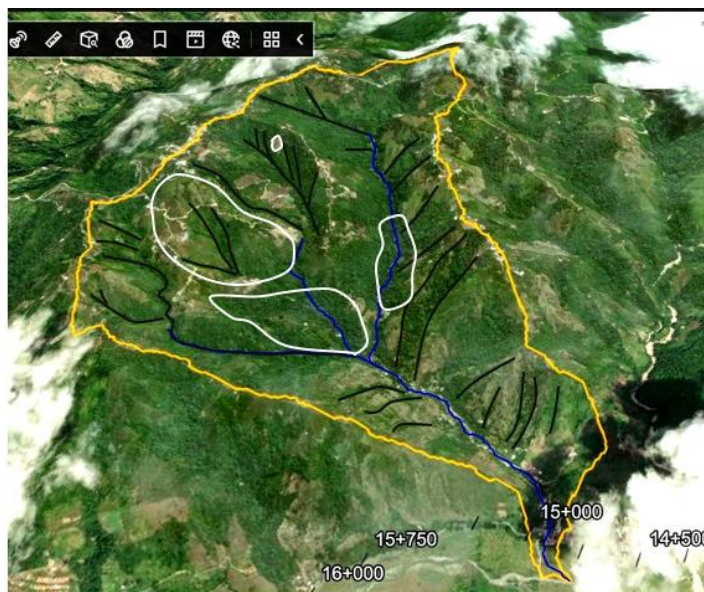
**Figura C.4 1.** Cuenca: quebrada El Peñón/San Rafael. Progresiva 15+000

- Coordenadas GPS (WGS84): Latitud ( $\phi$ ): 8.356818°/Longitud ( $\lambda$ ): -71.716044°
- Descripción técnica de la cuenca hidrográfica: La unidad de análisis corresponde a una cuenca de montaña de alta energía que drena hacia la progresiva 15+000, descargando sus flujos en las cercanías del núcleo poblacional de El Peñón. Este análisis se centra en la fragilidad geológica estructural, la dinámica de transporte de carga gruesa (bloques graníticos) y la vulnerabilidad de la infraestructura ante eventos de flujo detrítico. La red de drenaje principal presenta un patrón dendrítico a subdendrítico con un marcado control estructural, lo que facilita la concentración rápida de caudales y una elevada capacidad de arrastre de material de fondo (ver Figura C.4 1).

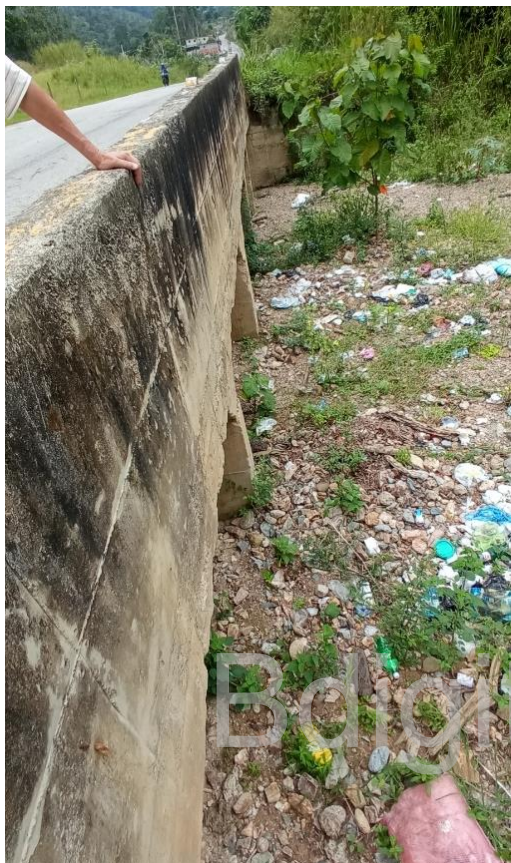
La dinámica fluvial exhibe una tendencia a la migración lateral del cauce, con un desplazamiento progresivo del eje de flujo hacia el margen izquierdo, visto en la dirección de flujo. Este desplazamiento direccional está provocando un aporte concentrado de material y un incremento de la presión hidráulica sobre dicho margen. Pese a la ausencia de erosión lateral evidente en el momento de la inspección, la tendencia de migración representa un riesgo potencial de socavación futura del margen izquierdo.

**Figura D.1 1.** Colmatación mediana de la sección del cajón por depósito de sedimentos y desechos sólidos

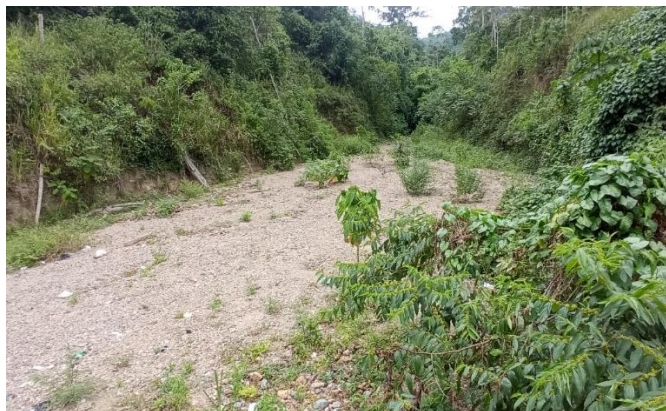
**Figura D.1 2.** Sedimentos de grano fino

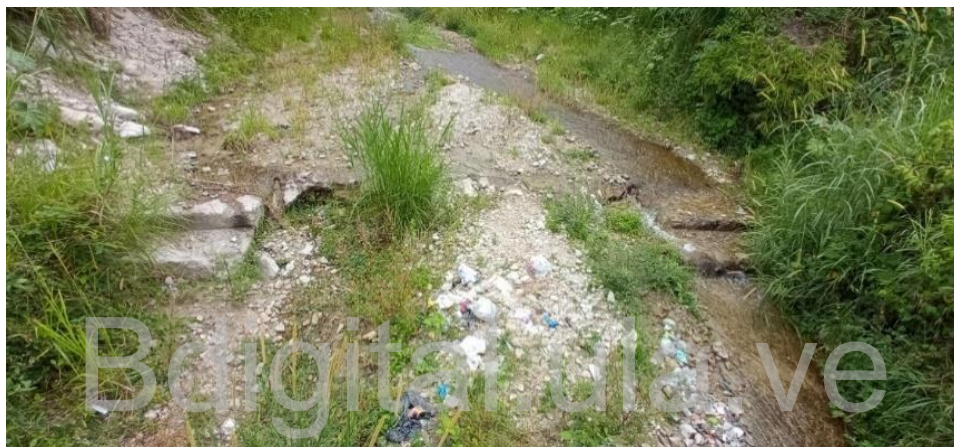
**Figura D.2 1.** *Aguas arriba del cajón de paso. Evidencia de una estructura de paso anterior colapsada*

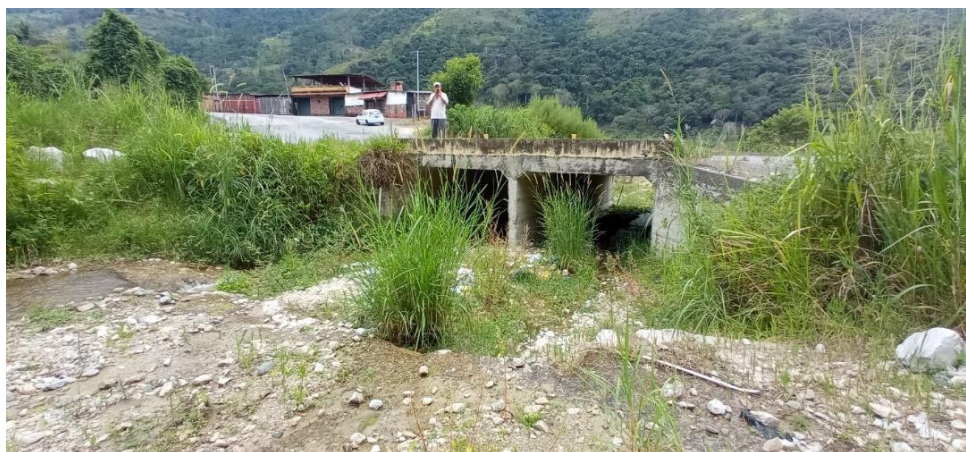
La quebrada El Peñón/San Rafael, ubicada en la progresiva 15+000, es una unidad hidrológica caracterizada por un régimen de transporte de carga gruesa. La obra de drenaje transversal existente es un cajón de doble celda con dimensiones aproximadas de 3.5 m x 3.0 m por celda, flanqueado por muros ala o aletas de aproximadamente 4.0 m de longitud (ver Figura D.2 2).

Desde una perspectiva del riesgo, la configuración de doble celda es inadecuada. El muro central o pilar intermedio de soporte representa un obstáculo estructural crítico. Este elemento es altamente susceptible a impactos y daños estructurales generados por la movilización de los grandes bloques de roca transportados durante los eventos de crecida.

**Figura D.2 2.** *Cajón de dos celdas. Presencia de rocas de gran tamaño*

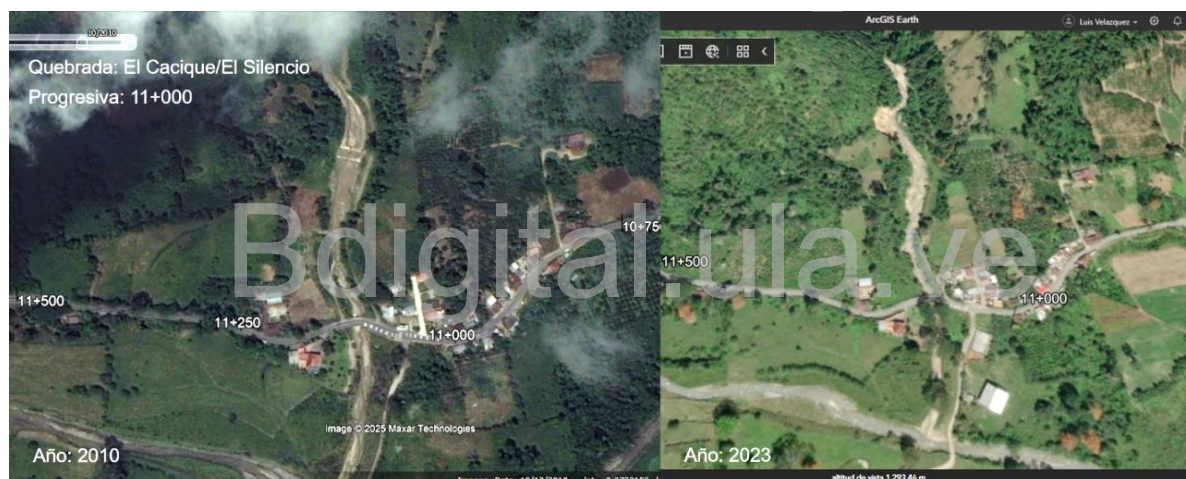
**Figura E.1 1.** Quebrada El Cacique/El Silencio

Las imágenes satelitales mostradas en la Figura E.1 1, con una diferencia de 13 años (octubre de 2010 y 2023), revelan un comportamiento altamente dinámico y una clara evolución hacia una mayor inestabilidad y erosión del cauce. La litología de filitas en la cuenca es un factor crítico, ya que estas rocas metamórficas son altamente susceptibles a la meteorización y a la fragmentación, lo que genera una gran cantidad de sedimento fino y es propensa a movimientos en masa, impactando directamente en el régimen de la quebrada.

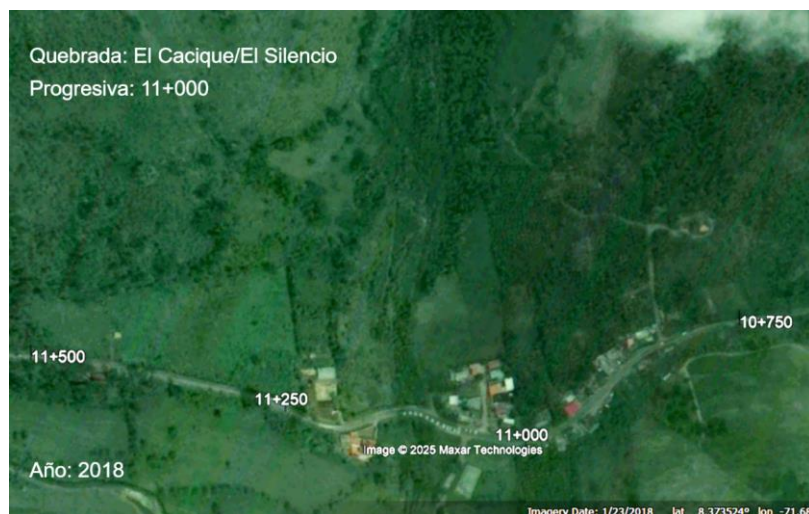
**Figura E.1 2.** Quebrada El Cacique/El Silencio, año 2018

La imagen satelital del 23 de enero de 2018, mostrada en la Figura E 2, en comparación con las de 2010 y 2023, revela un período intermedio en el que la quebrada mostraba signos de recuperación parcial y relativa estabilidad. Para esta fecha, se observa una significativa revegetación en las márgenes y las laderas adyacentes al cauce, indicando que el área había comenzado a recuperarse de eventos previos de desborde y erosión. El cauce de la quebrada aparece visualmente más estrecho y confinado en varios tramos, con una menor extensión de depósitos aluviales expuestos en comparación con la imagen de 2010, sugiriendo una reducción en la frecuencia o magnitud de los eventos de crecida.

No obstante, esta aparente estabilidad es engañosa y transitoria. La ausencia de medidas estructurales permanentes, como los diques de retención o muros de encauzamiento, para controlar el transporte de sedimentos y la energía del flujo, deja la quebrada altamente susceptible a la reactivación. El contexto geomorfológico de la cuenca, con laderas inestables y la presencia de filitas meteorizadas, garantiza un aporte continuo de material y una respuesta rápida y enérgica del sistema fluvial ante eventos de lluvia intensa.

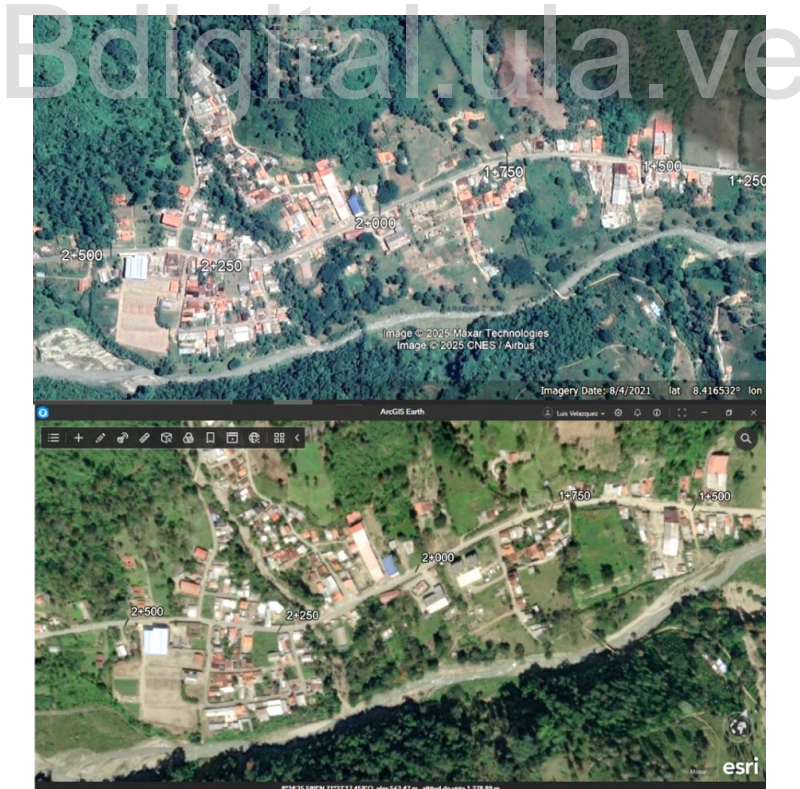
**Figura F.1 1.** Evaluación morfológica del río

En este segmento, la dirección principal del cauce ha mostrado una migración lateral mínima entre las fechas de las imágenes satelitales (08/04/2021 y la más reciente). Esto sugiere que la geometría del valle o la naturaleza del material ribereño en este tramo puede ser más competente, lo que limita la erosión y la inestabilidad de los bancos del río, manteniendo el eje del cauce relativamente constante.

A pesar de la estabilidad en la posición del eje, las imágenes más recientes confirman la tendencia observada en el tramo anterior (Prg. 0+000 – 1+500), mostrando una sección transversal más amplia. Este fenómeno implica una intensificación del proceso de transporte y arrastre de sedimentos, posiblemente debido a pulsos de caudal más altos y periodos de recurrencia más cortos en eventos hidrológicos, resultando en una mayor extensión de la llanura activa y una potencial disminución de la rugosidad en el lecho.

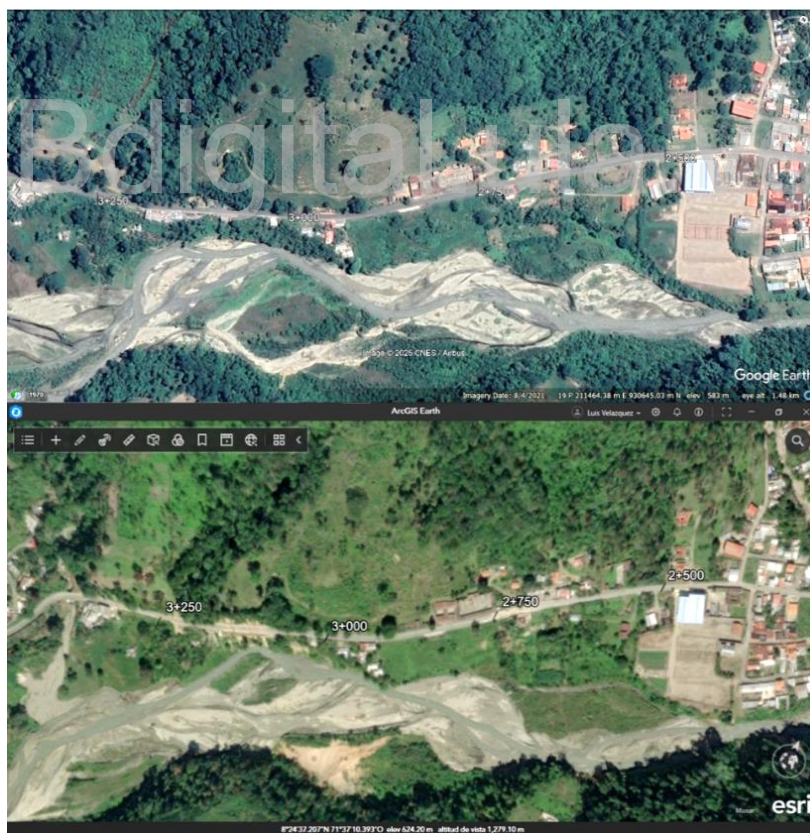
**Figura F.2 1.** Morfodinámica del río Mocotíes

El segmento de estudio revela un comportamiento altamente dinámico y errático del cauce del río Mocotíes, caracterizado por procesos simultáneos de acreción/alejamiento y erosión/aproximación en lapsos cortos, lo que exige una intervención de ingeniería para estabilizar el tramo vial (ver Figura F.2 1).

En esta sección, el análisis comparativo (2021 vs. 2023) indica un proceso de acreción de barra o migración lateral de deposición. El cauce principal se ha alejado del terraplén de la carretera, dejando visible el paleocauce fluvial que ocupaba en el año 2021. Este fenómeno sugiere que el río ha optado por un nuevo trazado o ha depositado material en el margen más cercano a la vía.

La distancia horizontal mínima entre el cauce y el terraplén se redujo de aproximadamente 23 m (2021) a solo 13 m (2023). Esta aproximación ha resultado en el arrastre y eliminación de la vegetación riparia existente en el lateral de la vía. La pérdida de esta cubierta protectora expone directamente el material de la infraestructura vial a la fuerza tractiva del flujo fluvial, incrementando exponencialmente el riesgo de socavación basal y falla del talud.

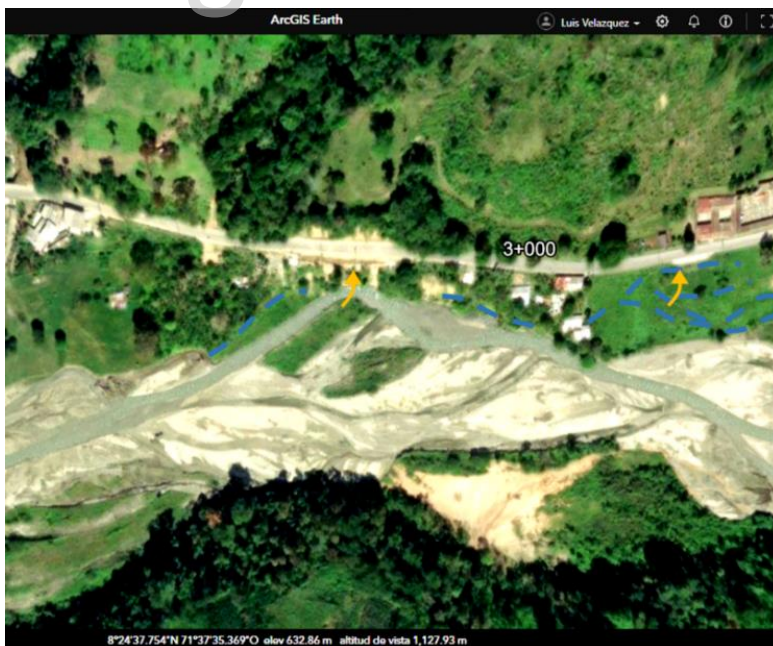
**Figura F.2 2.** *Paleocauces observados*

Las huellas fluviales que apuntan hacia la plataforma vial en el sector Prg. 3+000 – 3+250 (ver Figura F.2 2) confirman una tendencia de avance erosivo que, de continuar, puede generar una pérdida de material o el colapso de la carretera.

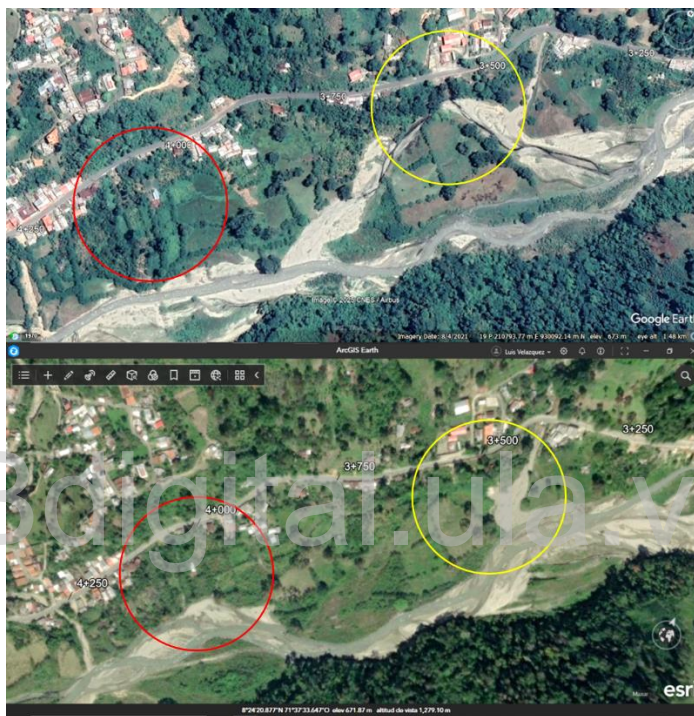
**Figura F.3 1.** Alejamiento y acercamiento limitado del río

El tramo comprendido entre las progresivas Prg. 3+500 y 4+250, exhibe un comportamiento del río Mocotíes que, si bien es dinámico, no representa un riesgo geotécnico o hidráulico inminente para la plataforma vial (ver Figura F.3 1).

Prg. 3+500 – 3+750 (alejamiento, resaltado en los círculos amarillos): En este segmento, se observa un comportamiento favorable para la estabilidad de la infraestructura vial. La comparación de imágenes (2021 vs. 2023) indica que el cauce principal se ha alejado del eje de la carretera, probablemente debido a procesos de deposición o migración controlada hacia la margen opuesta. Este fenómeno incrementa el ancho del amortiguamiento natural (llanura de inundación/terracea) entre el río y la vía.

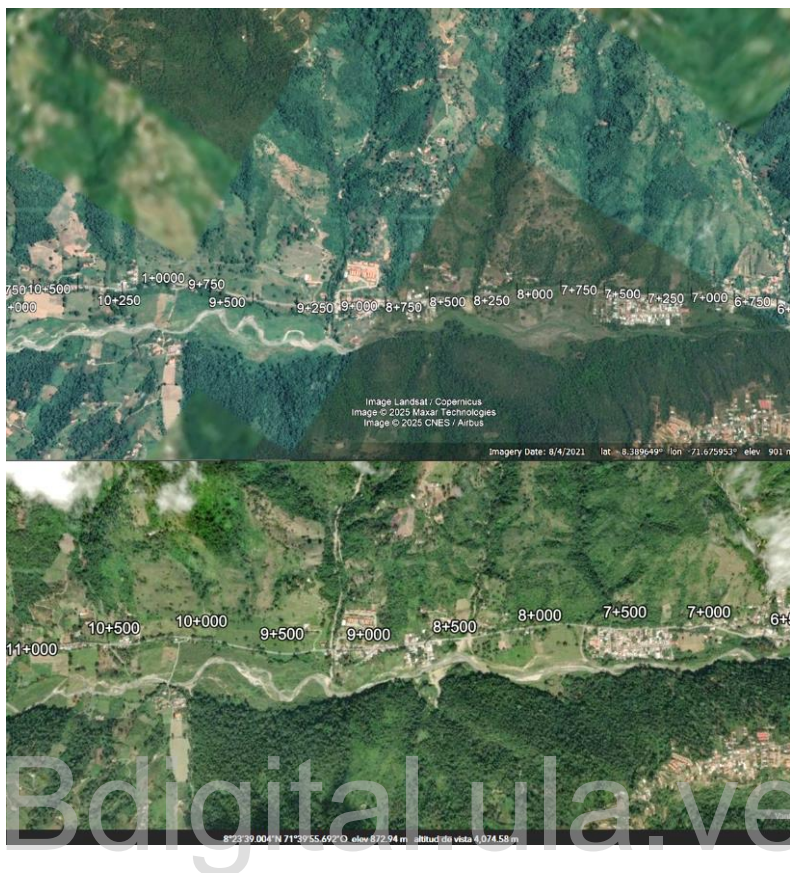
**Figura F.4 1. Dinámica del río Mocotíes**

Esta sección destaca por una tendencia hacia la ampliación de la sección transversal y una marcada inestabilidad en la red de drenaje transversal. La evaluación se centra en identificar las variaciones en la sinuosidad del río y el estado de los afluentes secundarios que interceptan la vía, los cuales presentan una degradación acelerada que condiciona la operatividad de las obras de drenaje (ver Figura F.4 1). A continuación, se detallan los hallazgos segmentados por progresivas.

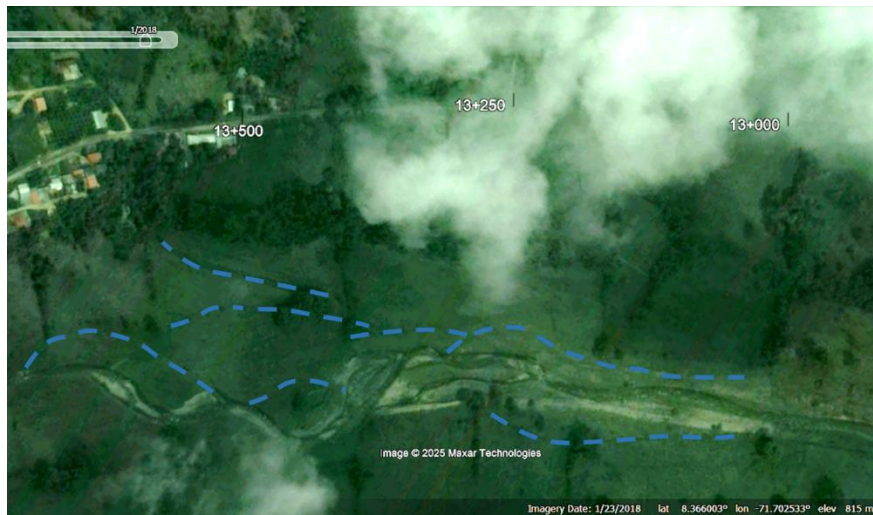
**Figura F.5 1.** *Paleocauces y bajo riesgo observado*

Se observan numerosos paleocauces y huellas de antiguos cursos del río Mocotíes (marcadas con líneas discontinuas). No obstante, la orientación predominante de estas huellas es paralela al alineamiento de la carretera (ver Figura F.5 1). Esta disposición longitudinal asegura que las fuerzas erosivas no se dirijan perpendicularmente contra la plataforma vial.

La distancia horizontal mínima entre el cauce activo y la plataforma vial es superior a 200 m. Esta separación clasifica el segmento como estable y libre de la amenaza de socavación lateral en el corto y mediano plazo.
