**Aplicación de una metodología para la evaluación de puentes,  
basada en la consideración de criterios hidráulicos, con aplicación  
en un caso de estudio en el estado Mérida, Venezuela.**

Ing. Laura Endrina Dávila Carrasco

Trabajo para optar al grado de Magister Scientiae en Desarrollo de los Recursos de Aguas y  
Tierras, Mención Obras Hidráulicas.

Centro Interamericano de Desarrollo e  
Investigación Ambiental y Territorial  
Universidad de Los Andes  
Mérida – Venezuela  
2024

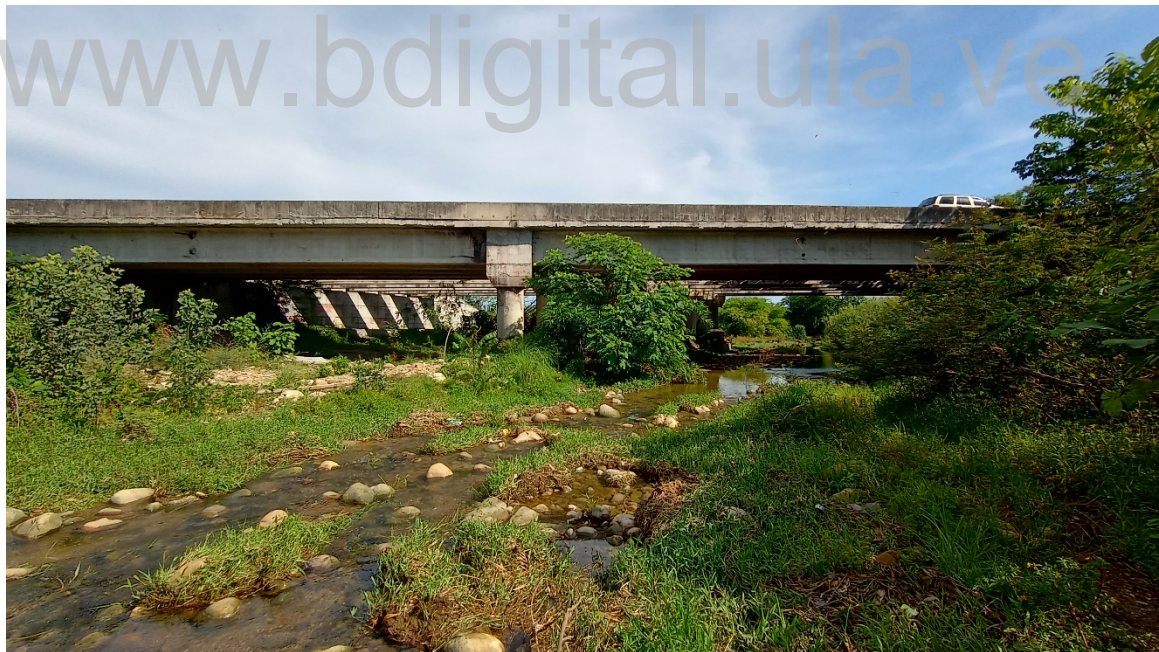
**Figura 32.** Puente Balsa. Fuente propia.

Se pudo observar en campo, que a pesar de que de acuerdo con el proyecto diseñado corresponde a dos puentes gemelos, uno para cada sentido, solo fue finalizado y puesto en

servicio uno de ellos, aquel ubicado aguas arriba (Figura 32). Los resultados obtenidos fueron los siguientes:

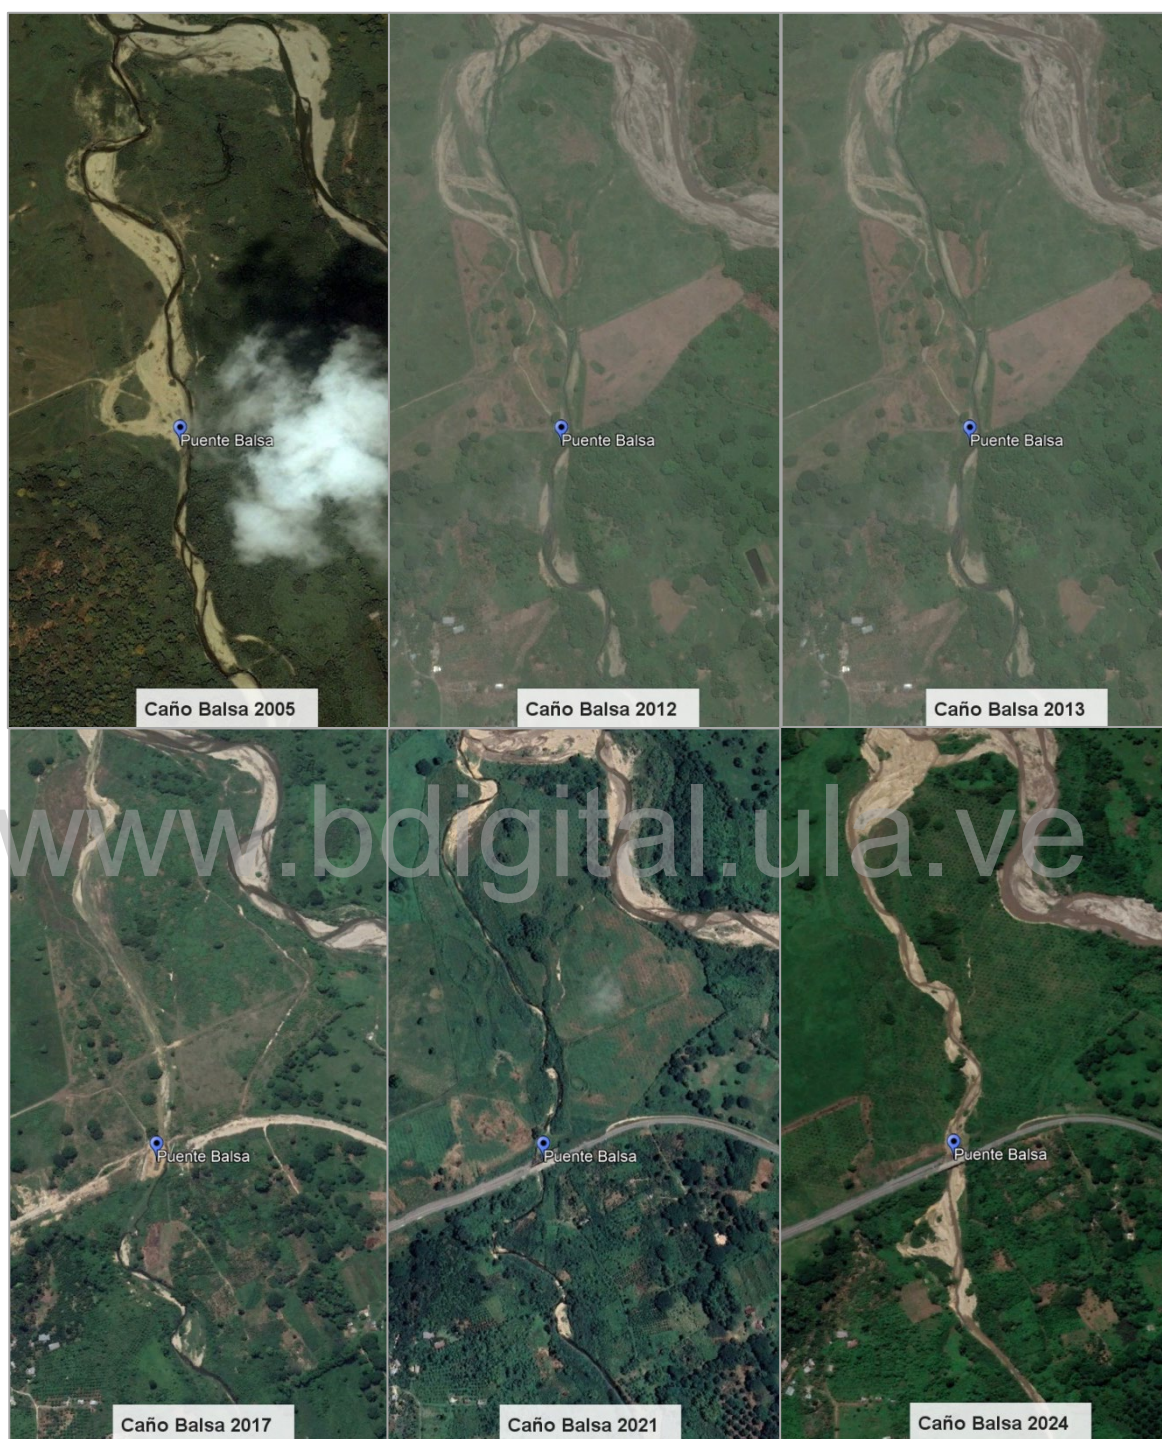
**Figura 40.** Evolución del cauce Caño Balsa. Adaptado de Google Earth (2024).

**Estabilidad,** para la valoración en campo de la estabilidad fue necesario el uso de herramientas como *Google Earth*. No se observó la presencia de conos de deyección ni de reservorios en las cercanías del puente. No se observó erosión en las márgenes, sin embargo, existía la presencia de desplazamiento lateral aguas arriba del puente (Figura 40), lo que podría generar cambios en la dirección del flujo. Con respecto a la estabilidad vertical se pudo notar que existía erosión en el estribo izquierdo del puente aguas abajo. En la Figura 39 puede apreciarse la evaluación de las variables de esta categoría. El índice de vulnerabilidad de

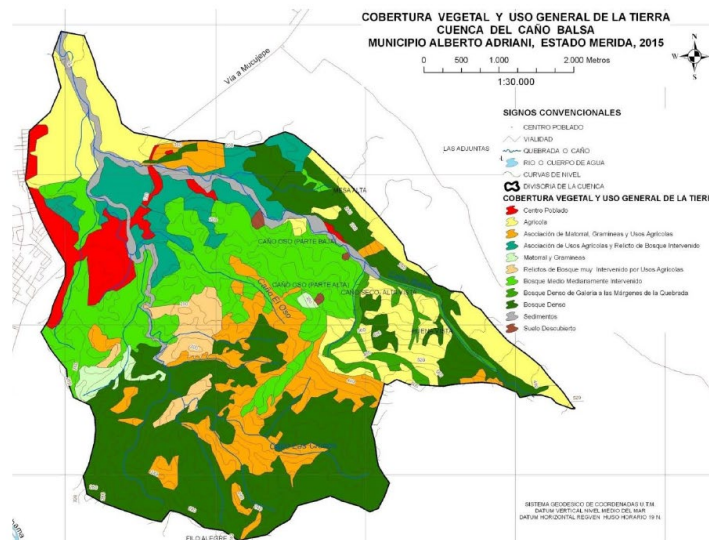
**Figura 42.** Uso de la tierra y cuenca de Caño Balsa. Propiedad de DCI C.A. (2016).

**Entorno**, se analizaron diferentes parámetros relacionados con el entorno, se observó que se trata de un río trenzado con un ángulo de incidencia no mayor a  $15^\circ$  con respecto al eje de la vía y donde existía material disponible para transporte que podría impactar la estructura, la forma de la cuenca se consideró redondeada con suelos cubiertos por bosques, lo que indicó poco grado de deforestación. Se observó alta presencia de vegetación en las márgenes y en el lecho del río. Para esta categoría se puede apreciar en la Figura 41 la evaluación de las variables. El índice de vulnerabilidad del entorno  $I_{En}$  dio como resultado un valor de 38 y los detalles y resultados completos de esta evaluación se encuentran disponibles en el Anexo 3.

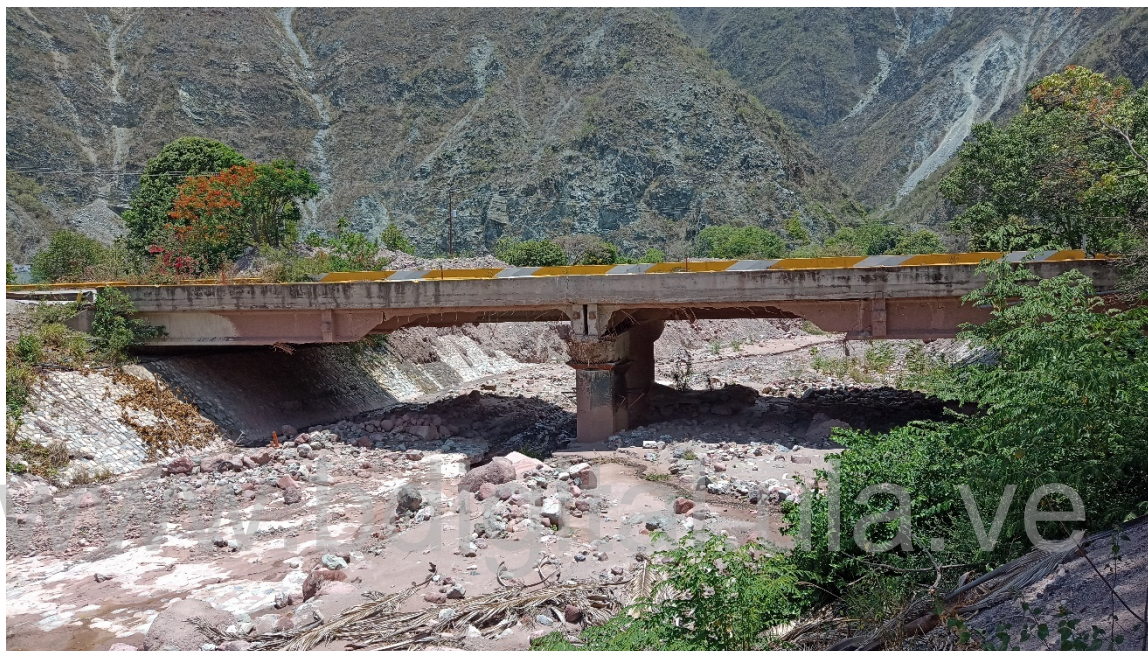
**Figura 43.** Puente El Anís. Fuente propia.

Se trata de una estructura apoyada en vigas pre-esforzadas como se muestra en la Figura 43. Los resultados obtenidos en la evaluación de criterios hidráulicos fueron los siguientes:

**Estructura,** ni los estribos ni las pilas se encontraron en contacto con el agua, sin embargo, hubo evidencia de que en periodos de crecida el agua entró en contacto con ellos. El material de ambos es concreto en buen estado, y no presentaron grietas. Las aletas no se encontraron en contacto con el agua al momento de la inspección y no se observaron deformaciones en el pavimento o terraplenes de acceso, ni tampoco deformaciones en el tablero, pero sí es importante resaltar que las vigas aguas arriba sufrieron daño total por abrasión e impacto que originó el material arrastrado por la quebrada, y donde las vigas restantes se mantienen sufriendo daños actualmente debido al sobreesfuerzo resultante de la ausencia de aquellas dañadas (Figura 46).

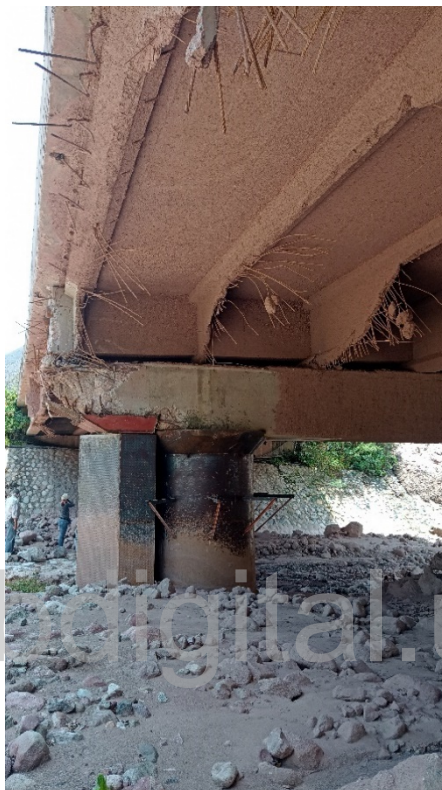
**Figura 44.** Vigas y pila de puente El Anís. Fuente propia.

Es importante destacar que el puente fue rehabilitado tras la crecida ocurrida entre marzo y abril de 2023. Se observó que 6 de las 14 vigas del puente sufrieron daños totales debido a la abrasión causada por los sedimentos arrastrados por la crecida. Además, la primera pila del puente, ubicada aguas arriba, perdió aproximadamente el 70 % de su sección debido al impacto de dichos sedimentos. Afortunadamente, la misma fue rehabilitada, recuperando casi por

completo sus condiciones de diseño. Sin embargo, aún no se han reparado las vigas correspondientes al carril ubicado aguas arriba (véanse Figura 44 y Figura 45).

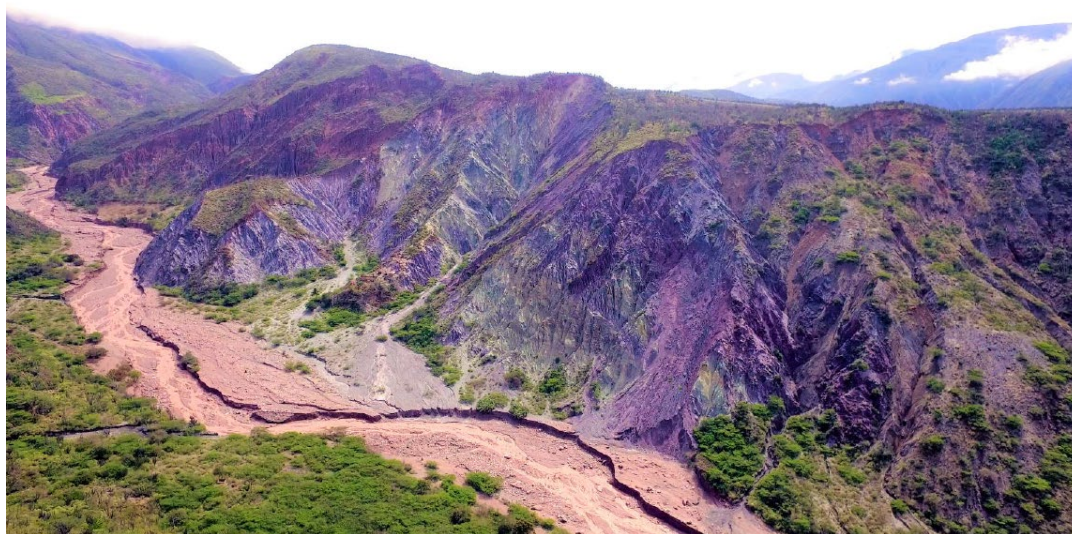
**Figura 49.** Zona aguas arriba de la estructura. Fuente: Gobernación del estado Mérida (2023).

**Estabilidad,** al analizar las condiciones presentes en las cercanías del puente se pudo observar la presencia de pequeños conos de deyección. Adicionalmente, se observaron derivaciones de aguas con arrastre de sedimentos aguas arriba de la estructura, de donde se infiere provienen los sedimentos arrastrados por la corriente (Figura 49). Con respecto a la

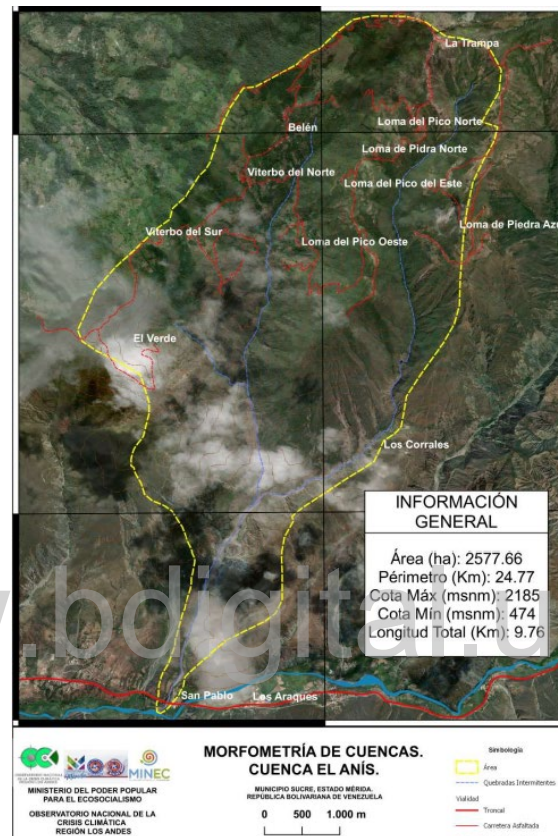
**Figura 51.** Forma de la cuenca quebrada San Pablo. Fuente: Gobernación del estado Mérida (2023).

**Entorno,** al analizar los parámetros correspondientes al elemento del entrono se observó que la forma que presentó el río fue sinuosa con un ángulo de incidencia menor a  $15^\circ$  con respecto al eje de la vía, con gran cantidad de material disponible para el transporte. La forma

de la cuenca es alargada (Figura 51), y en el uso de la tierra predominaron los pastos de pastoreo en un 80 % del área de la cuenca. Se observó que las protecciones existentes están altamente deterioradas y que hubo alta presencia de vegetación en las márgenes y baja presencia de vegetación en el lecho del cauce. El índice de vulnerabilidad del entorno  $I_{En}$  dio como resultado un valor de 36 y los cálculos de la evaluación de este índice pueden encontrarse en el Anexo 4.

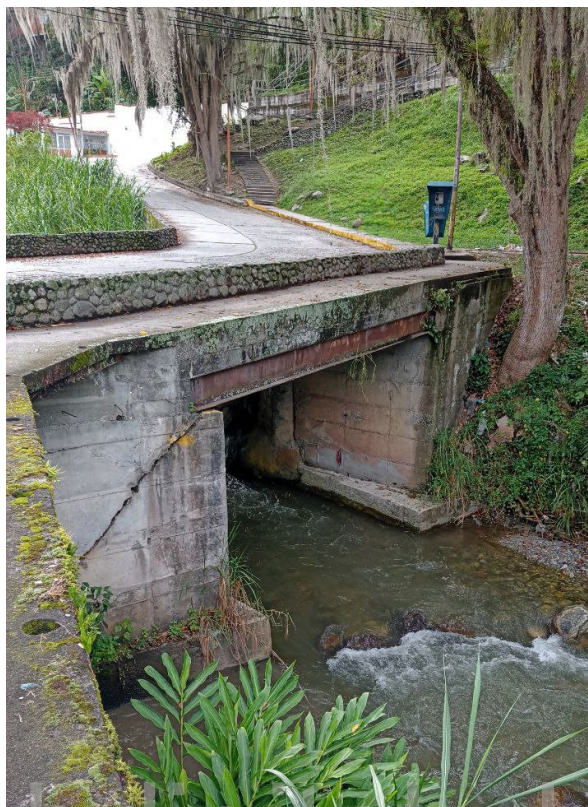
**Figura 52.** Puente Cruz Verde, visto desde aguas abajo. Fuente propia.

Se trata de un puente de vigas apoyadas en los estribos y sin pila central (Figura 52). Los resultados obtenidos fueron los siguientes:

**Estructura,** al inspeccionar los elementos de la subestructura y algunos de la superestructura se obtuvo el índice de vulnerabilidad estructural  $I_E$  del puente Cruz Verde. Se observó que los estribos estaban en contacto con el agua, contruidos en concreto. Cabe destacar que ambos estribos presentaron grietas, específicamente el estribo derecho tenía una grieta de notables dimensiones y características (Figura 52) que pudiera poner en riesgo la integridad del elemento de soporte del puente. Igualmente, el estribo izquierdo poseía una grieta que se muestra en la Figura 55. No se observan deformaciones en el tablero o pavimento, pero es importante resaltar que la vía ha sido recientemente pavimentada, por lo que no reflejó los posibles desplazamientos de los estribos. El índice de vulnerabilidad estructural  $I_E$  dio como resultado un valor de 51, y puede detallarse en el Anexo 5.

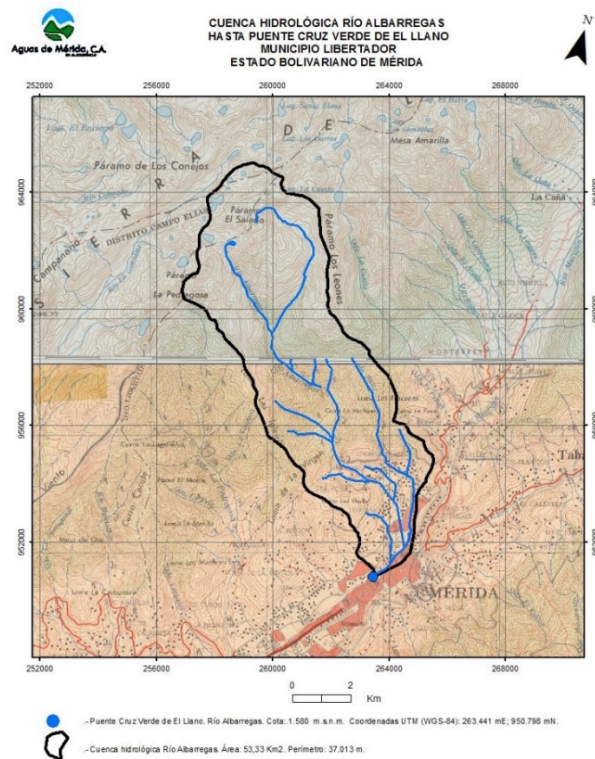
**Figura 56.** Cuenca del río Albarregas, hasta el puente Cruz Verde. Fuente: Aguas de Mérida (2018).

**Entorno,** al analizar los parámetros correspondientes al elemento del entrono se observó que la forma que presentaba el río era sinuosa, con un ángulo de incidencia menor a  $15^\circ$  entre el cauce y el eje de la vía y la forma de la cuenca es alargada. Se observa presenció de material disponible para transporte y vegetación abundante en las márgenes, no se observó vegetación en el lecho del cauce. El índice de vulnerabilidad del entorno  $I_{En}$  dio como resultado un valor de 34 y los cálculos de la evaluación de este índice puede encontrarse en el Anexo 5.

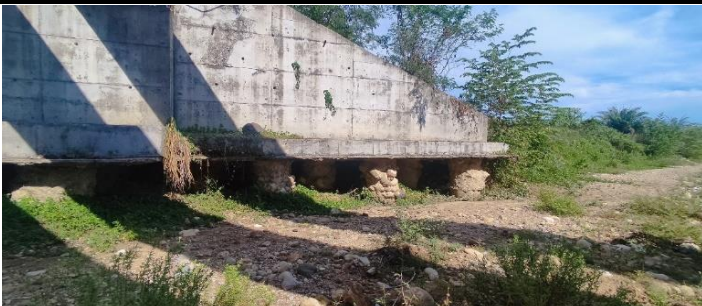
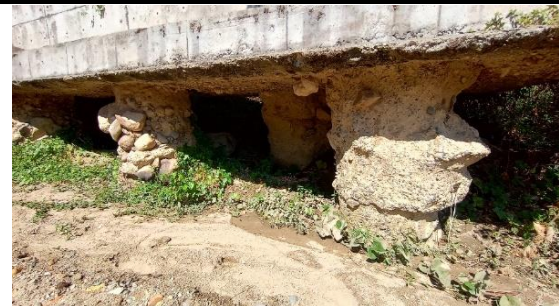
La vía esta compuesta por dos puentes gemelos uno para cada sentido de circulación, sin embargo solo esta en funcionamiento el puente aguas arriba, mientras que el puente aguas abajo no fue finalizado, y esta aun en proceso de finalización. Es importante destacar que el estribo izquierdo del puente aguas abajo presenta socavacion de aproximadamnetes 1.5 m.

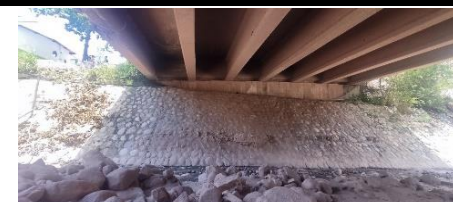
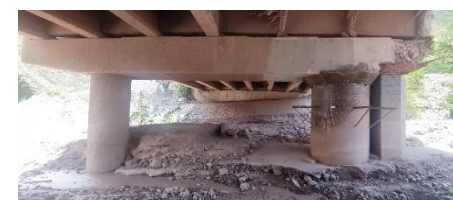
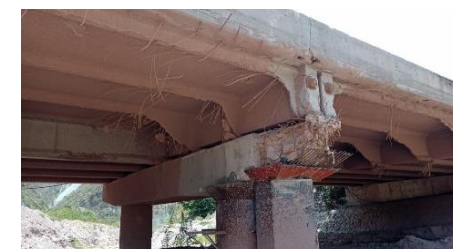
Se observan que la pila aguas arribas fue rehabilitada después de la crecida marzo-abril del 2023. Perdidas importantes en la sección de 6 vigas aguas arriba. Grietas en la viga #4 debido al exceso de esfuerzo producido por la ausencia de las 3 primeras vigas. Al momento de la inspección, los estribos no están en contacto con el agua, sin embargo hay evidencia de que sí han estado en contacto con el agua.

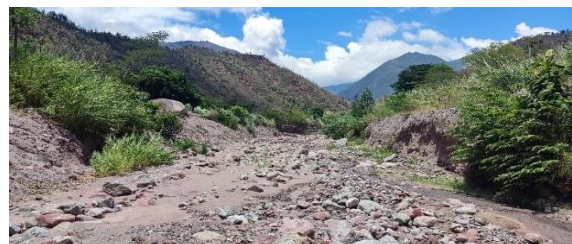
En las crecidas de Marzo-Abril 2023 el caudal de crecida alcanzó la altura del tablero y pasó por encima de él.

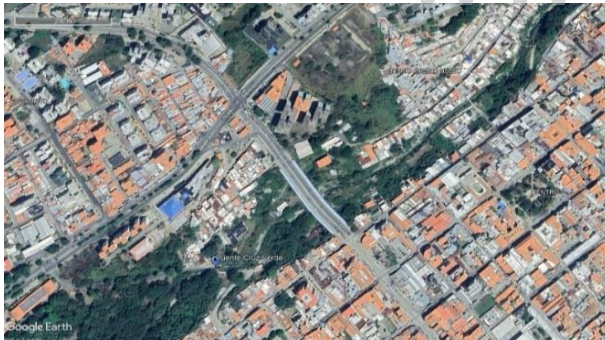
Se tiene conocimiento que el río tiende a erosionar la margen derecha del cauce, sin embargo, esta margen ha sido rehabilitada con rellenos en el pasado.
