CARACTERIZACIÓN DEL ÁREA DE ESTUDIO

DESCRIPCIÓN DEL SISTEMA DE RIEGO

4.2. INVENTARIO DE LA CONSTITUCIÓN FÍSICA DEL SISTEMA

Este inventario se basa en la recopilación de información realizada en las oficinas del sistema, según los manuales de operación allí existentes. La misma fue corroborada en su situación actual en una serie de visitas de campo efectuadas durante el período julio-agosto del 2008.

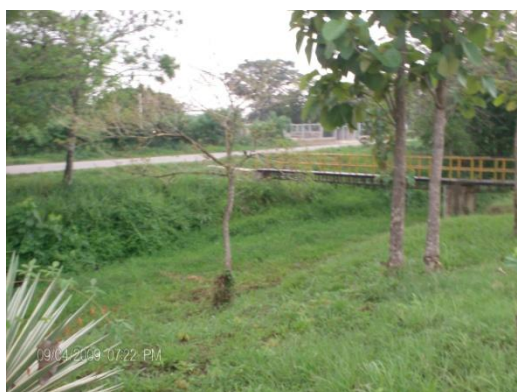
Este tipo denominado colectores son canales artificiales creados en varias partes del sistema, este tipo de drenaje superficial en tierra que tienen una longitud de 11 km, se encarga de drenar el agua proveniente de los drenajes parcelarios y de las compuertas de aliviadero del canal principal que hay en el sistema. En la Figura 4.54 se observa el estado del colector artificial Caroní, donde se nota la amplitud del mismo y su condición actual es buena lo que da garantía del buen desempeño, este drenaje es tributario al caño El Tigre como continuación de la red de drenajes del sistema.

Figura 4.54 Drenaje artificial

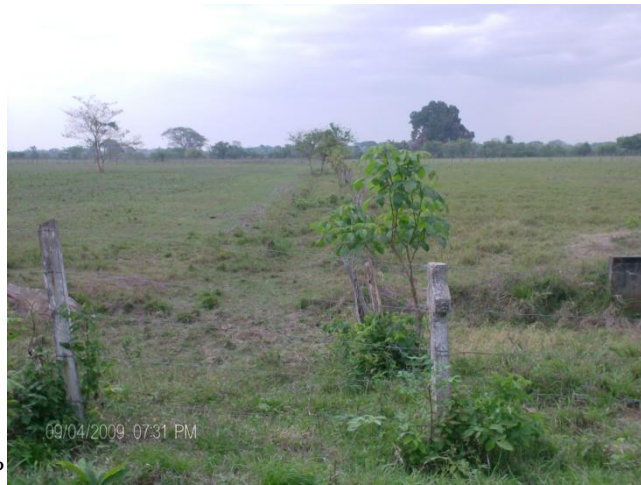
Este tipo de drenaje superficial de parcela son de sección rectangular descubiertos, se encuentran en la salida de las parcelas ubicados de acuerdo a la pendiente favorable para el escurrimiento su longitud comprende una distancia de 35 km y desembocan en los drenes alcantarillas; el estado en general actual de este tipo de drenes es regular, ya que por falta de mantenimiento a perdido la sección y pendiente, motivado al aporte de sedimentos del agua de riego. Al apreciar la Figura 4.55 se observa como apenas se nota la línea donde se encuentra ubicado este dren.

Figura 4.55 Dren parcelario
