UNIVERSIDAD DE LOS ANDES

GESTIÓN DE RIESGOS DE DESASTRES DE ENTES  
PRESTADORES DE SERVICIO DE AGUA POTABLE. CASO DE  
ESTUDIO: SUBSISTEMA MUCUJÚN, ACUEDUCTO  
METROPOLITANO DE MÉRIDA

Trabajo de grado para optar al título de Magíster Scientiae en Gestión de Riesgos  
Socionaturales

Mérida, abril 2024.

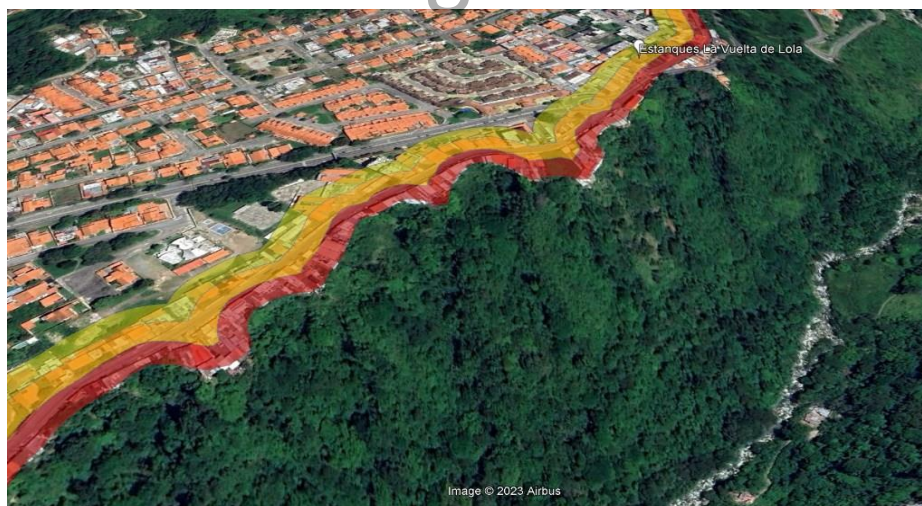
**Figura 13** Rangos de riesgo de acuerdo a la cercanía al talud de los estanques de almacenamiento de la Vuelta de Lola. Color Rojo distancia al talud entre 0 y 20 metros. Color Naranja distancia al talud entre 20 y 40 metros. Color amarillo: distancia al talud entre 40 y 60 metros. **Fuente:** elaboración propia a partir la imagen de google earth, 2023.

En este orden de ideas, es pertinente el conocimiento de la ubicación de las estructuras que forman parte del subsistema Mucujún, como lo son los estanques de almacenamiento de La Vuelta de Lola y la planta de potabilización Dr. Enrique Bourgoin, con respecto al borde del talud de la terraza de Mérida y la terraza de El Vallecito (figuras 12, 13).

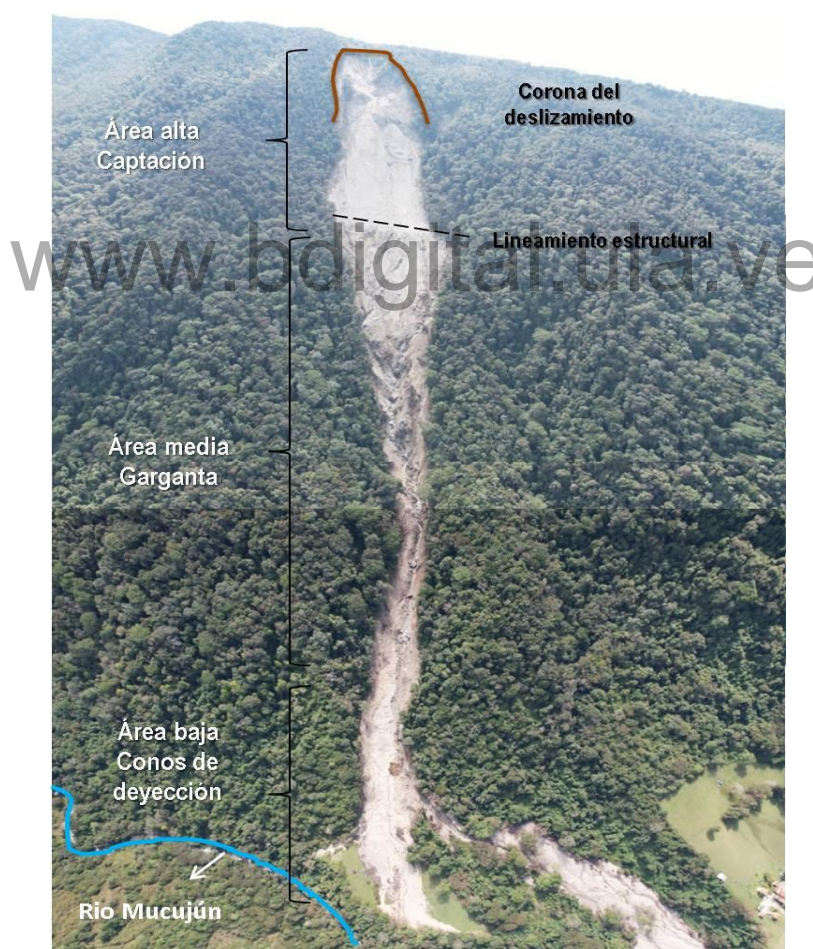
Figura 22. Caracterización del movimiento de masa en la microcuenca Escorial, vista área (drone). Fuente: Aguas de Mérida C. A (2023).

En las diversas inspecciones realizadas por el personal de la hidrológica Aguas de Mérida, C.A, en compañía de diversas instituciones nacionales y estatales se caracterizó este movimiento de masa, definiendo tres áreas en el (Aguas de Mérida, 2023) (figuras 22,23,24,25).

2. Media (Garganta): Persiste la inestabilidad en el sitio, así como las altas pendientes. El torrente comienza a definir el cauce que es considerado como el principal, muestra un perfil en forma en V, presentando mayores valores de socavación horizontal (entre 8-12 metros) y vertical (aproximadamente 4-6 metros), de igual manera se observan otros cauces que han sido abandonados. Al inicio de esta área, el torrente recorre un afloramiento de rocas metamórficas que se muestra muy fracturado y alterado. Además, se presentan obstrucciones en varias secciones del cauce, material rocoso y vegetal que forman diques naturales. Predominan los procesos de erosión y transporte de todo el material rocoso (de diferentes tamaños) y vegetal hacia zonas de menor pendiente.

3. Baja (Conos de deyección): esta área presenta más estabilidad y menores pendientes, se identifican dos conos (representativos en dimensiones de espacio) que corresponden a diferentes eventos importantes de depositación y poseen diferentes orientaciones. El cauce principal sigue bien definido, presentando un perfil en forma de U, mostrando menos socavación horizontal y lateral, desembocando en el río Mucujún. Predomina el proceso de depositación, observándose el material rocoso de menor tamaño en la zona distal de los conos, y el material rocoso de mayor tamaño en la zona proximal. Se debe resaltar que el material depositado en los conos de deyección no tributa al cauce del río Mucujún, la fuente de aporte de sedimentos al río proviene del torrente, pues este si desemboca en el mismo.

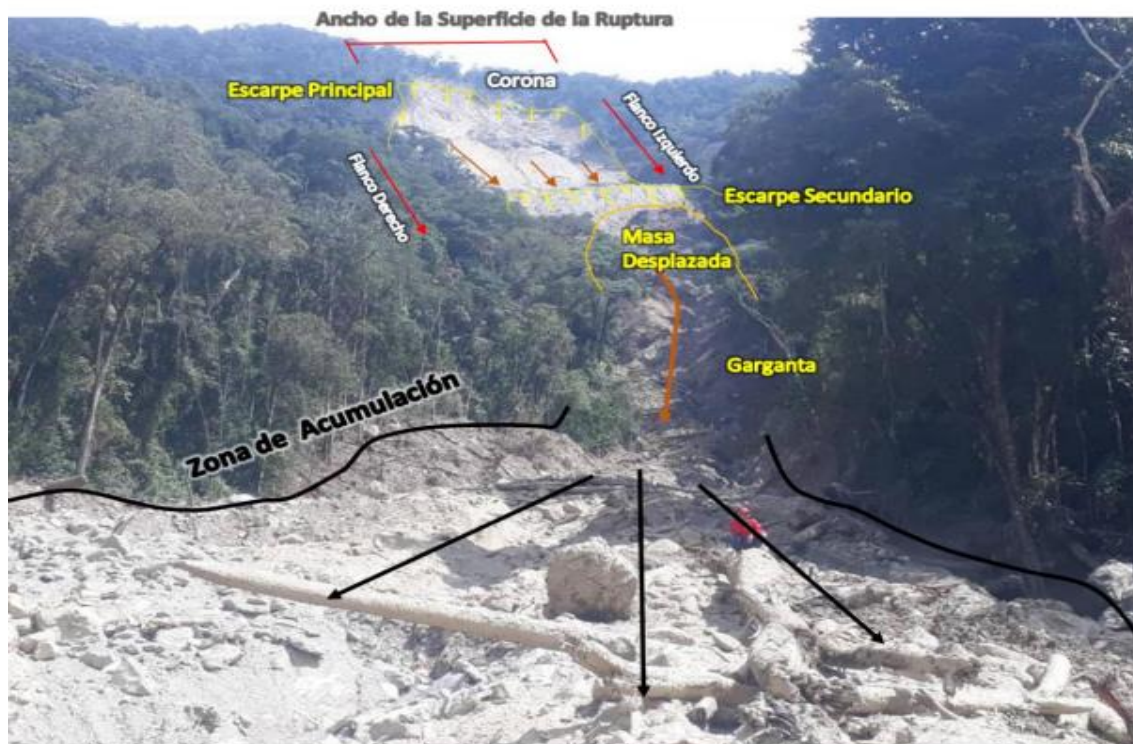
**Figura 23.** Caracterización del movimiento de masa en la microcuenca Escorial, in situ.

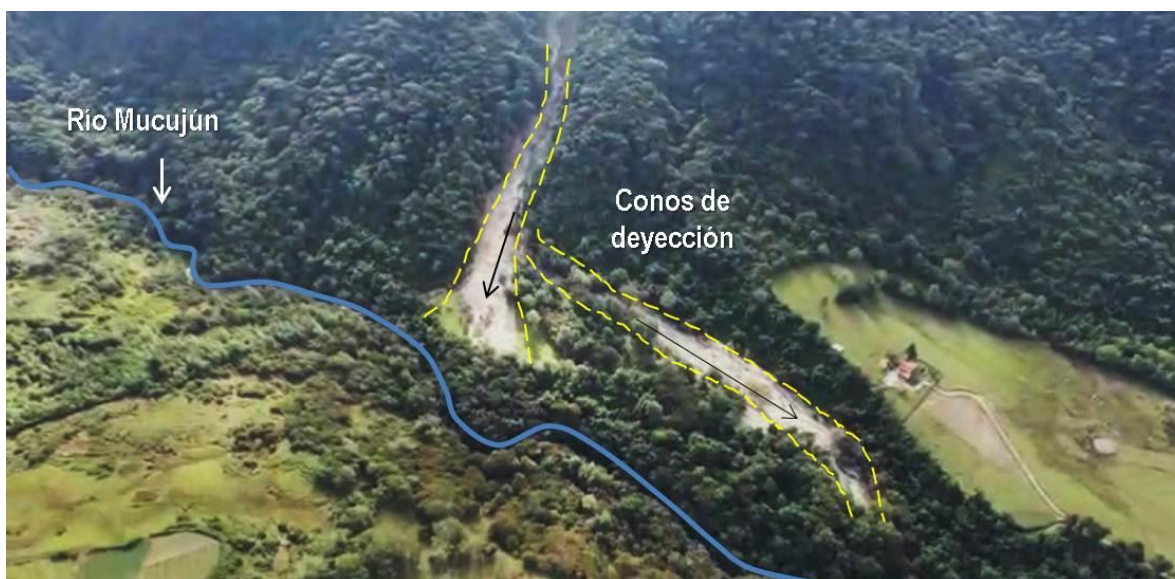
**Figura 24.** Conos de deyección en la microcuenca El Escorial

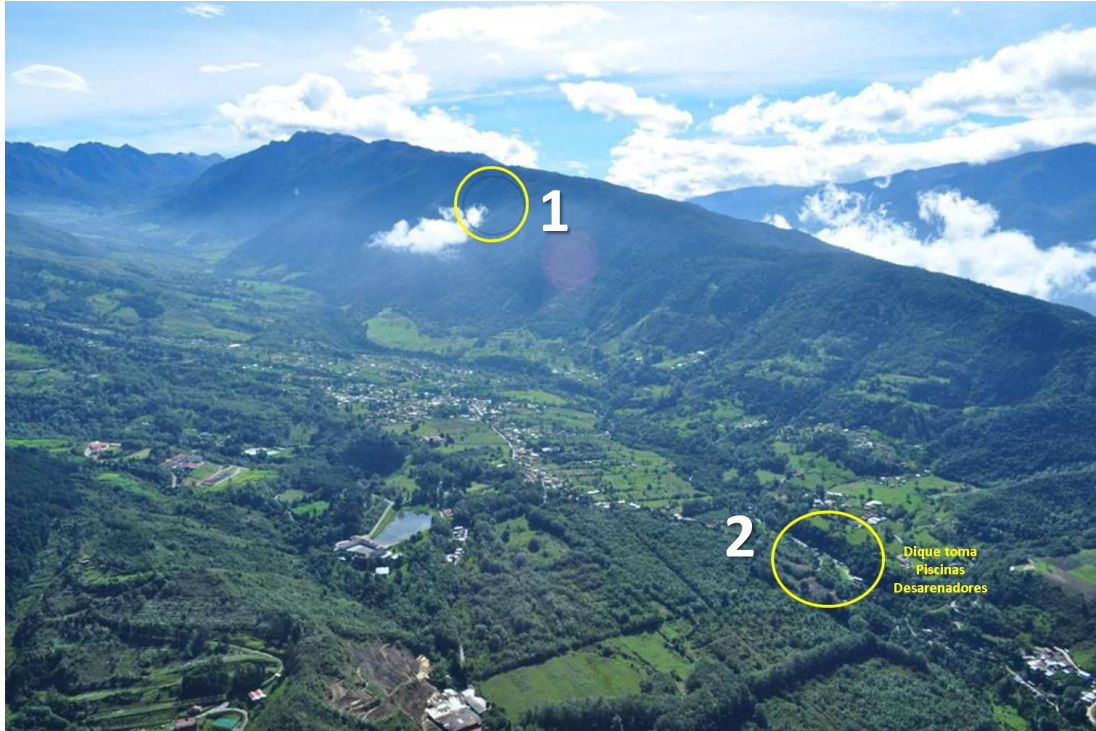
**Figura 25.** Ubicación del movimiento de masa en la microcuenca El Escorial (1) con respecto a las instalaciones del dique toma y desarenadores de Aguas de Mérida (2).

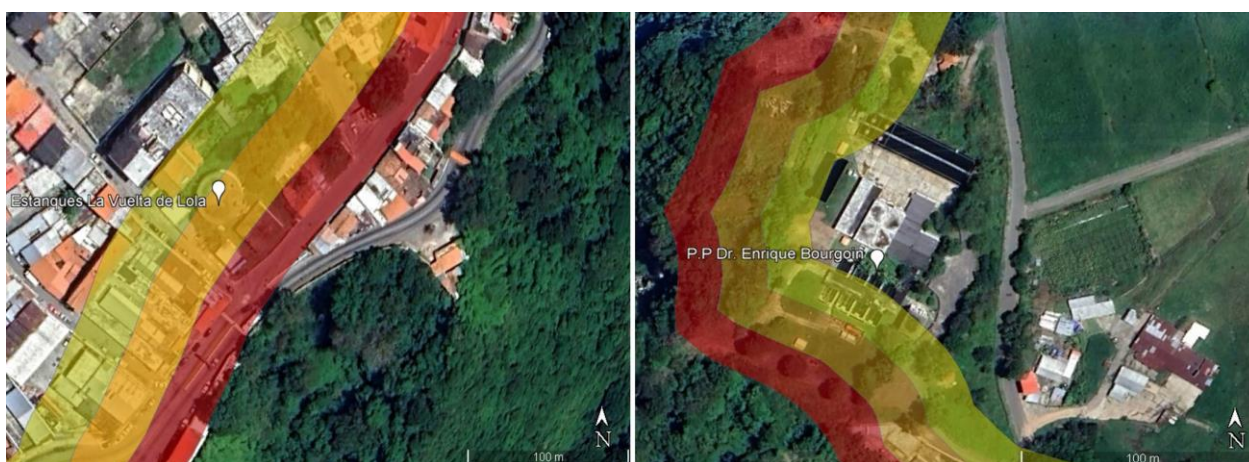
**Figura 29** Cercanía al talud de las estructuras que forman parte del subsistema Mucujún izquierda, estanques de almacenamiento La Vuelta de Lola, derecha planta de potabilización Dr. Enrique Bourgoín. **Fuente:** elaboración propia (2023). Imagen extraída de google earth 2023.

En este orden de ideas, la ubicación de ambas estructuras no supera los 40 metros del borde del talud, destacando que, en la terraza de El Vallecito, en el lugar de ubicación de la planta de potabilización, el talud tiene hasta 80 metros de altura y sufre un progresivo retroceso a causa de la erosión producto de la descarga de agua proveniente de la planta, mientras que los estanques de almacenamiento se encuentran cerca de la corona del deslizamiento La Vuelta de Lola, que permanece activo (figura 29).

Como se menciona en el capítulo IV, la mayor inestabilidad en la terraza de Mérida (asumida para la terraza de El Vallecito), a partir de la ocurrencia de un evento sísmico, será en los bordes de talud, hasta una distancia aproximada de 60 metros. Tal escenario, provocaría serios daños a las estructuras ubicadas en esta franja, pudiendo ser de moderados a graves, inclusive hasta la pérdida total de las mismas.

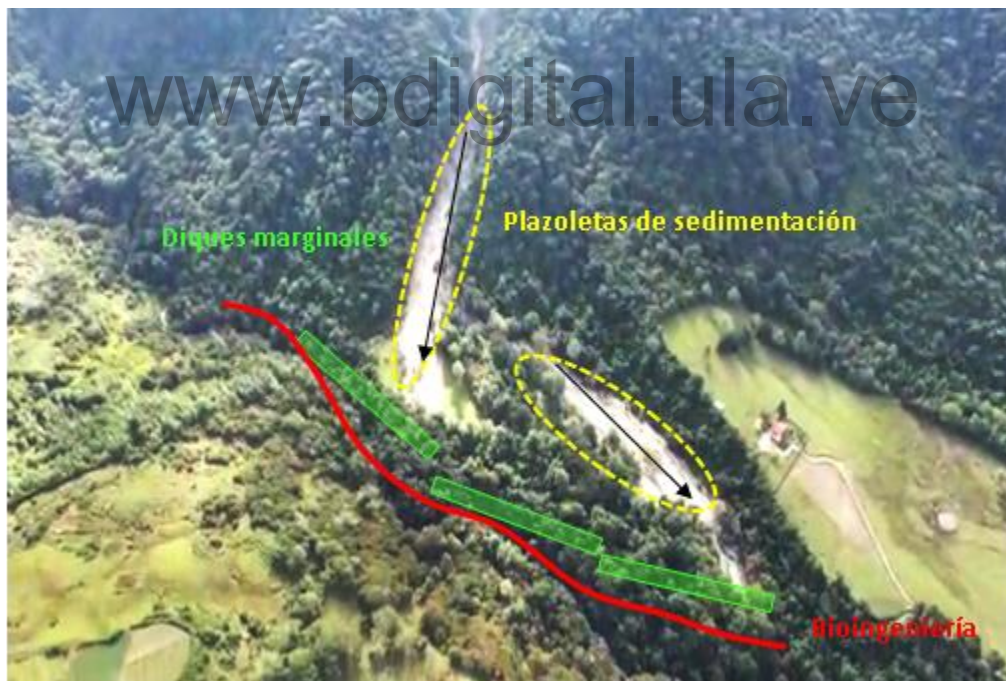
**Figura 30.** Posible ubicación de medidas estructurales (en verde y amarillo) y de bioingeniería (en rojo) sobre deslizamiento El Escorial.

- **Diques marginales/terminales:** ubicados en la zona distal de los conos de deyección, los cuales permitirán capturar el material sedimentario y el material vegetal proveniente de las áreas alta y media de la microcuenca. La construcción de esta obra, evitaría que lleguen al cauce principal del río Mucujún, impidiendo de esta manera alterar la dinámica natural del mismo.

- **Medidas de Bioingeniería:** aplicada en las márgenes de las vertientes de la microcuenca para generar protección adicional del flujo de sedimentos en el cono de deyección. Utilizando una planta como el bambú, que funciona como un muro de contención, que a través del paso del tiempo se convierte en una fuerte barrera vegetal que permite la recuperación del espacio. La combinación de esta planta de bambú junto con vetiver, sembradas en forma de hileras (faginas), retarda y evita la erosión del suelo y formar barreras de retención de sedimentos, además de que la planta de vetiver posee la capacidad de descontaminar el agua.
